平成29年度の電気事故について

関東東北産業保安監督部 東北支部

電力安全課

1. はじめに

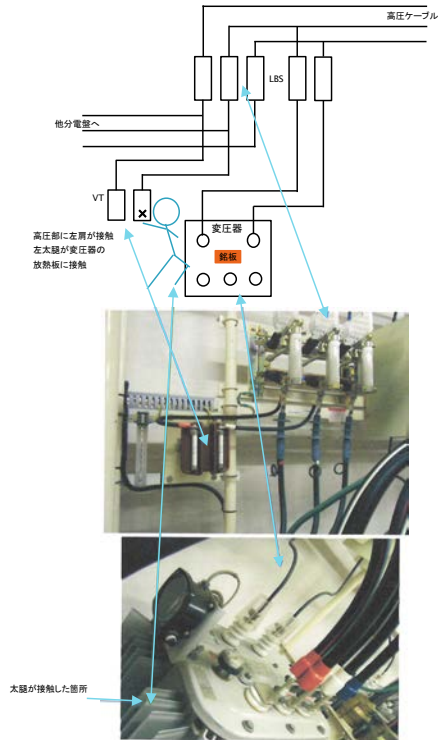
事例1 変圧器銘板調査作業中に発生した作業者感電負傷事故

原因【作業方法不良】

- ①通常の月次点検作業終了後、変圧器のPCB含有量調査のため、変圧器の銘板を見ようとしたとき、VTの高圧ヒューズ部に左腕が触れ感電した。
- ②予定外の作業を行った。
- ③充電中に銘板確認調査を行ったが、防護服は身につけていなかった。
- ④周囲に高圧部があることは確認していたが、作業者の不注意により充電部に触れてしまった。

- ①予定外の作業は行わないことを徹底する。
- ②作業を行う場合には作業手順書を作成し遵守することを徹底する。
- ③充電部への接近作業は行わない。やむを得ず充電部接近作業を行う場合は、完全な防護具の着用を徹底する。
- ④電気設備の危険性についての保安教育を保安業務外委託先に実施させる。
- ⑤点検時には防護服(絶縁上着)の着用を徹底する。
- ⑥危険予知訓練を実施し、現場で指差呼称安全確認ができるよう徹底する。

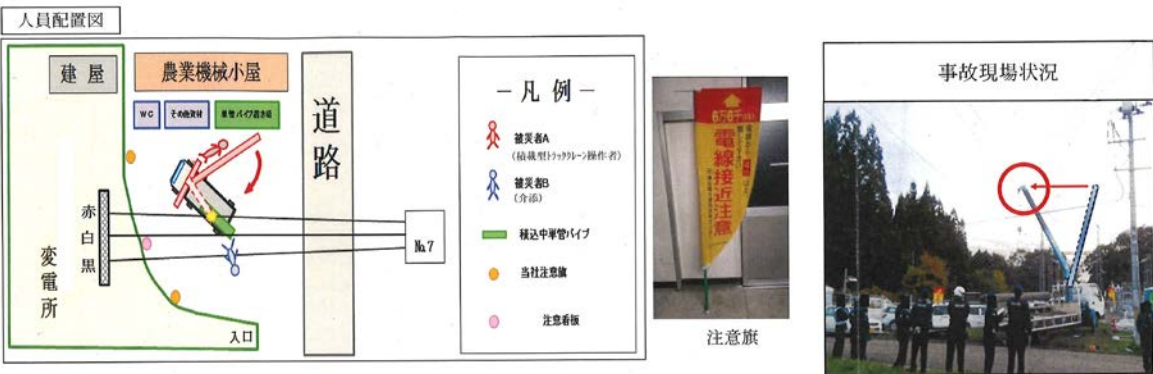
事例2 送電線公衆感電負傷事故

原因【第三者の過失】

- ①事故当日、被災者(二次下請会社)は、線路橋脚の塗装工事の仮設足場の搬入を行っていた。
- ②被災者2名は、積載型トラッククレーンを送電線下に設置後、仮設足場(単管パイプ)の積み込み作業中に、送電線に接近させ、同クレーンの操作者(被災者A)及び吊り荷の介錯をしていた作業員(被災者B)が感電負傷した。
- ③元請会社は、当日に現地立会の上、二次下請会社へ周知事項を伝え、人力で仮設足場材の搬出作業を指示する予定であったが、台風の影響により翌日に作業延期することを一次下請業者に伝えた。一次下請会社は作業延期することを二次下請会社へ伝えていなかったことから、二次下請会社は作業延期及び周知事項について知らなかった。

- ①送電線周辺で作業する元請会社へ注意喚起するとともに、関連する工事会社に対しても、その内容について周知するよう継続して依頼する。
- ②巡視等において、周知事項が確実に伝わっていることを適宜確認する。
- ③使用重機、作業工法に変更があった際には、電力会社へ連絡するよう依頼した上で、重機を使用する場合には、安全確認書(重機使用時の事前連絡、離隔距離の確保、専任監視者の配置、作業員への周知など)を取交し、安全作業への理解を求める。

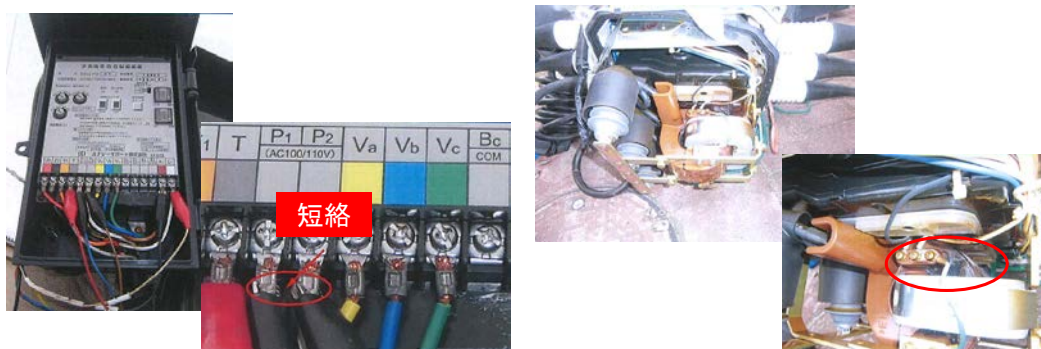
事例3 VT内蔵型PAS焼損(作業者の過失)による波及事故

原因【故意・過失(作業者の過失)】

- ①VT内蔵型PASのDGR結合試験のため、トリップコードをDGR本体のP1・P2電源端子(VT二次側)に接続したが、クリップを誤って短絡させた。
- ②DGRのP1・P2端子にトリップコードを接続した時点で、試験器のトリップ信号設定が「電圧」側ではなく「接点」側であったことからVTの許容電流を超過。VTの焼損により制御電源が喪失しDGRが動作しなかったため波及事故となった。

- ①P1・P2端子に試験用コードを接続しない。
- ②試験用電源は他電源とし、継電器内の電源は一切使用しない。
- ③DGR・GR継電器試験の操作マニュアルを作成し、周知徹底する。

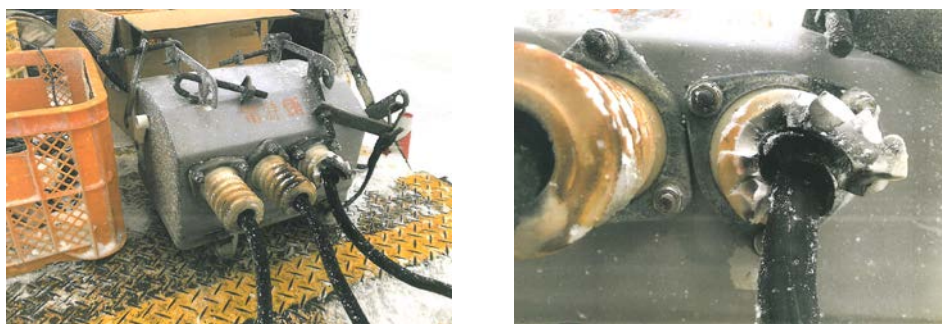
事例4 PAS破損(自然劣化)による波及事故

原因【保守不備(自然劣化)】

- ①PAS(2007年製)の一次側リード線被覆損傷箇所より水が浸入し地絡したものと推定。またPAS一次側ブッシングに入ったひびが徐々に拡大して破損していた。
- ②PASは推奨交換期間(10年)を過ぎていた。

- ①PASを新品に交換した。
- ②目視点検時は、双眼鏡で確実に点検を行う。
- ③PASの交換は推奨交換期限内で確実にを行う。

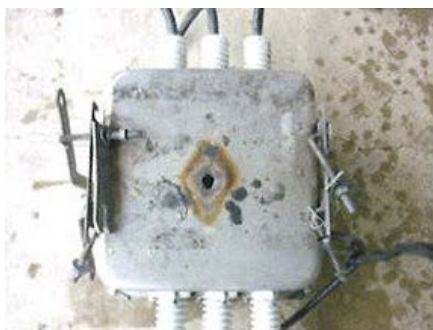
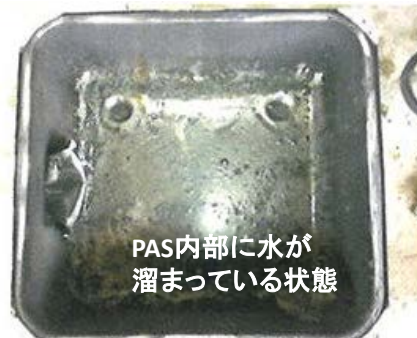
事例5 PAS破損(自然劣化)による波及事故

原因【保守不備(自然劣化)】

- ①PAS(2007年製)内部への水分侵入により、絶縁抵抗が低下。絶縁破壊に至り、波及事故に至った。
- ②メーカー調査の結果、PAS上下ケースのシール部が経年劣化し、そこから水が浸入して短絡したものと推定。

- ①年次点検時、PAS内部の絶縁状態を把握するため、制御回路の絶縁抵抗測定を実施する。
- ②今後PASの交換について早めに行う。

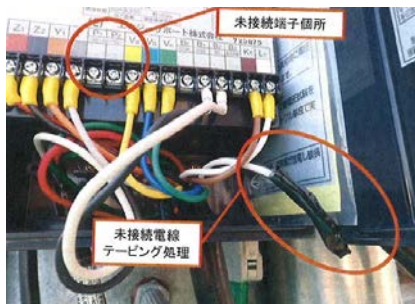
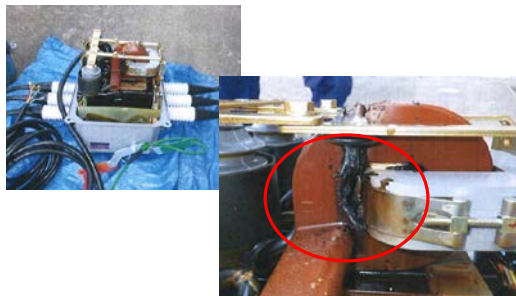
事例6 PAS絶縁破壊(施工不完全)による波及事故

原因【設備不備(施工不完全)】

- ①新設工事で受電した際に、PASから方向性SOG制御装置に接続される制御ケーブルのPI-P2線が、制御装置に接続されずにテーピング(短絡)されており、当該PASに内蔵されているVT二次側が短絡、高圧側が地絡した。
- ②工事業者がPASの持込検査を検査業者へ依頼し、PASが返却された時には、制御ケーブルのPI-P2がテーピングされており、PAS設置工事の際に工事業者はPI-P2線を方向性SOG制御装置の端子に接続しなければならなかったが、実施していなかったもの。また、受電前の検査でも接続未了であることを確認出来なかったため波及事故に至ったもの。

- ① 請負業者における工事完了後の検査をしっかりと行うよう指示する。
- ② 受電前に施工がしっかりとされていることを念押し確認する。
