令和元年度の電気事故について

関東東北産業保安監督部 東北支部

電力安全課

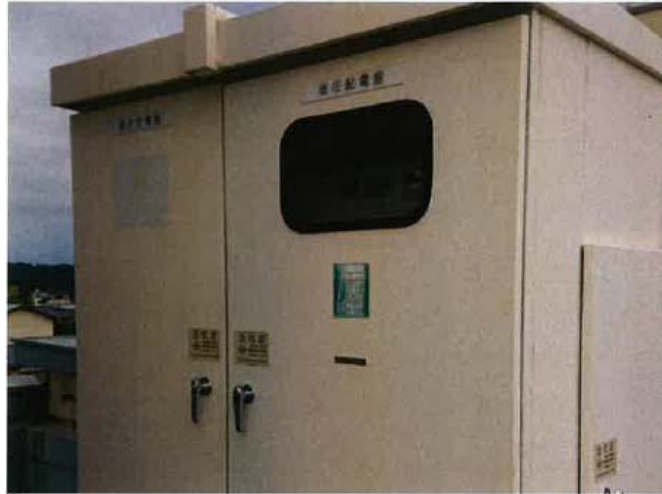
事故発生時の状況

被災者は、高圧側キュービクル扉を開け、低圧動力開閉器負荷側配線部の写真撮影を行おうとキュービクル内に体を入れた際、頭部が主遮断装置(PF付LBS)に触れたため、感電負傷した。

【充電電圧】 AC 6,600V

主遮断装置(LBS負荷側)⇒頭部⇒右手薬指先⇒キュービクル本体⇒大地

原因【感電(作業者)被害者の過失】

- ①現場監督員は、当日入場予定にない被災者を入場させた。
- ②被災者は、今回の工事外の作業を発注者、監督員、保安法人に連絡なく単独で行った。
- ③被災者は、保安帽を着用していなかった。
- ④キュービクルの扉は全て施錠していたが、被災者が持参した鍵で扉を開け作業を行った。

- ①設置者は請負業者に対し、「入場者名簿」及び「作業内容」を事前に提出させ当日の入場を管理する。
- ②請負業者は事前に電気工事内容を電気主任技術者へ連絡する。また、必要に応じて立ち合いを求める。
- ③設置者は請負業者に対し、作業前のミーティングでTBM-KYシートを使用して、安全に作業を実施させる。また、作業内容に応じて保護具を着用させる。
- ④「キュービクル全体に樹脂を巻いたワイヤーを巻き、南京錠で施錠」することにより、無断で扉を開放できないよう物理的な処置を行う。

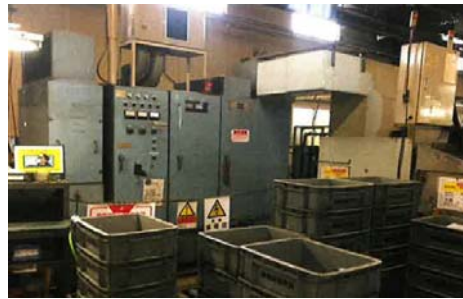
高周波焼入装置 全景

被災者は、平成27年6月から高周波焼入装置（以下、「焼入装置」という。）のオペレーターとして製造業務に従事していた。被災者は、焼入装置表面の油汚れが気になり、焼入装置手前にある部品用ラインコンベアに上り拭き取り掃除を始めた。被災者は、左手で体を支えながら焼入装置表面を掃除していたところ、誤って右手が銅バー充電部に接近し過ぎて感電負傷した。

- ①被災者は、銅バー充電部に触れないように掃除すれば感電しないものと思っていた。
- ②焼入装置の危険区域に立ち入る際の手順が定められていなかった。
- ③焼入装置はチェーンにより区画していたが、銅バー充電部に手を入れられる構造であった。
- ④焼入装置の銅バー充電部が露出していた。

- ①焼入装置の操作マニュアルを作成のうえ掲示し、危険区域内への立入る際は必ず電源停止措置を行うことを周知徹底する。
- ②容易に入ることが出来ないように、危険区域をフェンスで区画するとともに危険表示をする。
- ③焼入装置直流出力制御盤扉のハンドルを、施錠付きに交換する。
- ④露出されている銅バー部分を塞ぎ、「高電圧危険」の表示をする。
- ⑤全従業員に対し、感電の危険性について保安教育を実施する。

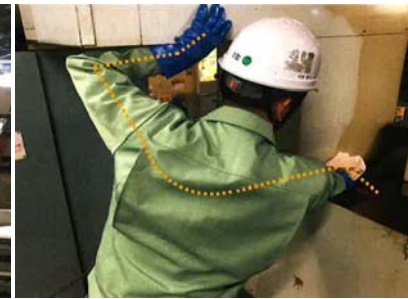
事故発生時の状況

【充電電圧】 DC 11,800V

【感電経路】 銅バー充電部⇒右手中指甲⇒左手の平⇒焼入装置外箱⇒大地

原因【感電（公衆）被害者の過失】

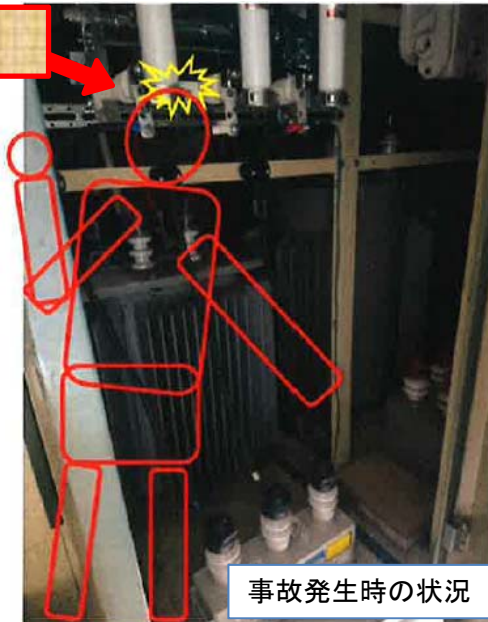
感電箇所

被災者は設置者よりPCB含有電気工作物調査の業務委託を受け、変圧器絶縁油の採油作業を実施していた。対象の変圧器がキュービクル内に保管されているのではと判断し、鍵の管理者からキュービクルのカギを借用した。キュービクルの扉を開け、内部をのぞき込んだところ、頭部を通電中のコンデンサ用LBSに接触させ感電負傷した。

【充電電圧】 AC 6,600V

【感電経路】 LBS電力ヒューズ下部⇒頭部⇒左手の平⇒キュービクル外箱⇒大地

原因【感電(公衆)被害者の過失】

- ①作業者の2名は「高圧危険」の注意喚起シールを視認していたにもかかわらず、外部委託先の電気主任技術者へ連絡を怠った。
- ②作業者の2名は電気知識に乏しく、高電圧の危険性を認識していなかった。
- ③鍵の取扱者は、設置者から連絡があった受託業者ということもあり、鍵の借用を求められたときにそのまま貸し出してしまった。

- ①外部委託保安業務担当者の指導のもと、設置者の従業員に対し、保安教育を実施し、キュービクルの鍵を使用する場合は、外部委託先へ必ず連絡し立ち合いさせることを周知させる。
- ②異動等で連絡責任者及びキュービクルの鍵の取扱者が変わった場合は、保安教育を実施し、キュービクルの取扱ルールを理解させる。
- ③電気室、キュービクルの鍵の保管管理者を決め、厳重な管理をさせる。
- ④外部委託保安業務担当者の指導のもと、受託業者に対し、高電圧の危険性、作業時の適正な服装(作業着、ヘルメット、安全靴、手袋)、保安管理会社への連絡及び現場立ち合いの必要性について指導し、社内教育をして社員に周知徹底させるように依頼した。

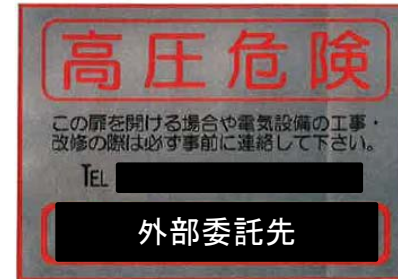
キュービクルに掲示してある注意喚起シール

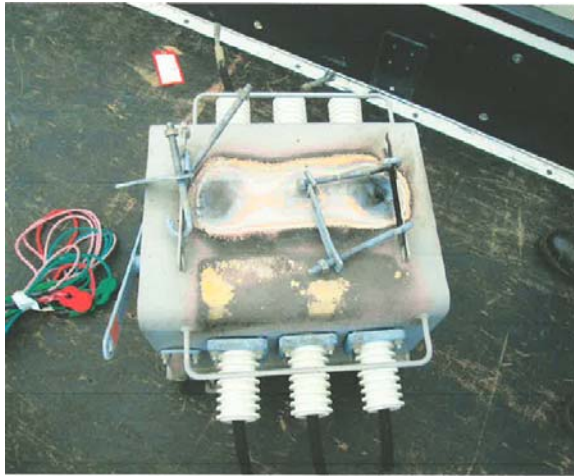
焼損したPAS

落雷により、当該事業所周辺は停電し、絶縁監視装置の停電信号を受信した。その後再閉路により、当該事業所以外は復電していた。外部委託先の担当者が現場に到着し、電気室内に入室し、高圧用電圧計で電圧がないことを確認。避雷器、高圧機器も特に異常は見受けられなかった。

構内第1柱のPASは切れており、外観は異常がなく PAS用継電器の動作表示もなかった (GR表示しかない継電器であった)。落雷の影響でPASが誤動作したと思いこみ、PASのリセットし投入したところでPASが焼損した。すぐにPASを切りに操作したが、固着していて、切ることができなかった。

この操作により、周囲が停電となり、波及事故となった。電力会社受電柱の引き込み線を切り離し、当該事業所を除き、全線送電された。

【供給支障】 350kW 63分

原因【作業者の過失】

- ①PASが損傷した状態で、誤って投入した。
 - ・PAS用継電器の動作表示が出てなく、電気室の機器にも異常がなかったので、PASに異常がなく、誤作動と思い込み、PASを入れても異常があればすぐに切れればいいと考え、安易に操作した。
 - ・監視装置の停電信号を受けて1名応援に向かっていたが、PASの投入で復旧できると思い込み、また、停電を早く復旧させたいという焦りから、応援の到着を待たずに1人でPASの操作を行ってしまった。
 - ・雷によるPASの誤作動は、他事業所で何回か発生していたので、落雷での機器の損傷ということが思い描けなかった。
- ②電力会社へ連絡をしないまま、PASを投入した。

- ①事故発生時に原因を究明できるように、事故時対応マニュアルの見直しを行った。特に、事故発生時は事故点を特定するまではPASを投入しないことを徹底した。
- ②事故防止のため、上記マニュアル及び安全作業心得により社内教育を実施した。PAS投入時の2人作業の徹底(1人作業の禁止)。また、定期的に社内教育を実施する。
- ③事故時PASを投入するときには、電力会社と連携を取りながら、実施する。

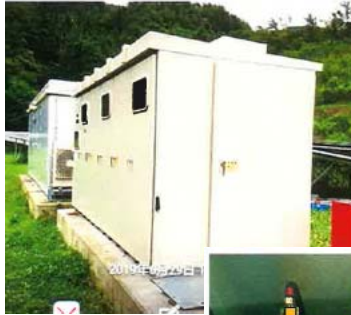
断路器(DS)電源側
短絡接地器具取付

電気管理技術者は、売電用電力量計交換工事のため、停電による監視作業を実施した。工事業者と打合せ実施後、停電操作を開始し断路器電源側に短絡接地器具を取り付けた。

電気管理技術者は、売電用電力量計の交換工事が完了した旨報告を受け、断路器電源側の短絡接地器具を取り外す指示を怠り、PASを投入した。

電力会社の過電流継電器動作にて全線停電となり、再閉路後、事故発生場所を含む6区間が再度停電となった。

【供給支障】 219kW 18分

原因【作業者の過失】

①短絡接地器具を取り付けたまま、PASを投入してしまった。

年次点検作業安全チェック票を活用せず、「短絡接地中」札の使用、測定器具・工具数を確認すること、受電前の目視による確認および高圧絶縁抵抗測定による最終確認を怠った。

- ①年次点検作業の安全チェック票の正規活用。
- ②「投入禁止」札、「短絡接地中」札の活用。
- ③停電前および、受電前の測定器具・工具数確認。
- ④受電前の目視による確認および、直前の高圧絶縁抵抗測定による最終確認の徹底。
- ⑤各営業所での掲示および技術セミナーでの注意喚起。
