# 令和4年度の立入検査結果について (火力関係)

令和5年12月  
関東東北産業保安監督部  
東北支部 電力安全課

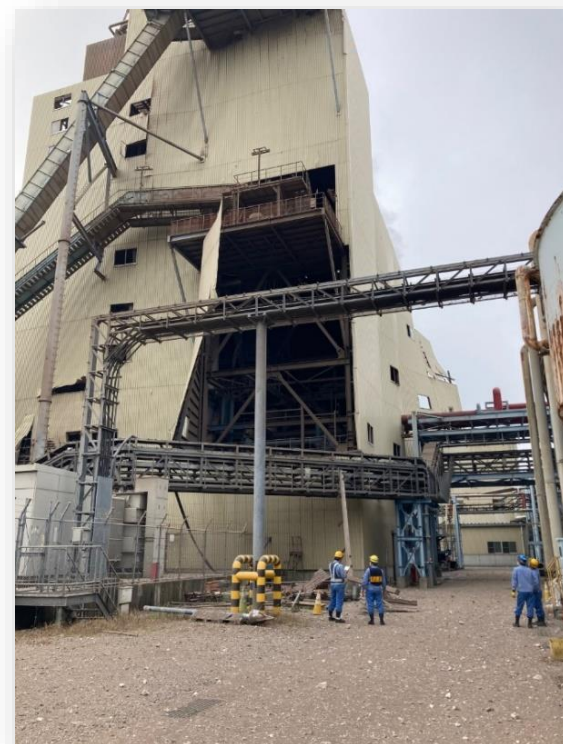
【破損状況写真】

- ・設備被害 火炉(コンバスタ)全損、外部熱交換室全損、  
後部煙道各壁一部損傷及び変形。  
その他周辺補機類多数損傷

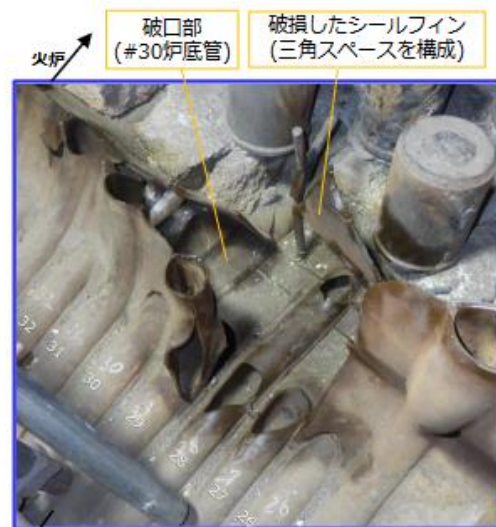
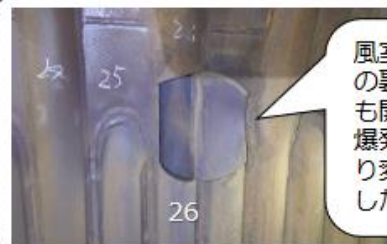
火炉～外部熱交間の非加熱空間  
火炉炉底管状況 (起点と推定)

- ・ 火炉後壁下部が外部熱交室側(ボイラ後側)へ大きく変形・破断しており、その方向に大きな力が作用した様相であり、炉底に近い部分での変形が最も顕著だった。
- ・ 爆発の影響による強制的破断部が大多数の中、内圧によって破口した形態の炉底管の#30(缶左から数えて30本目)を第一破口部と推定。

風室側(炉底管の裏側：#26)にも開口を確認。爆発の影響により変形し、破口したと推定。

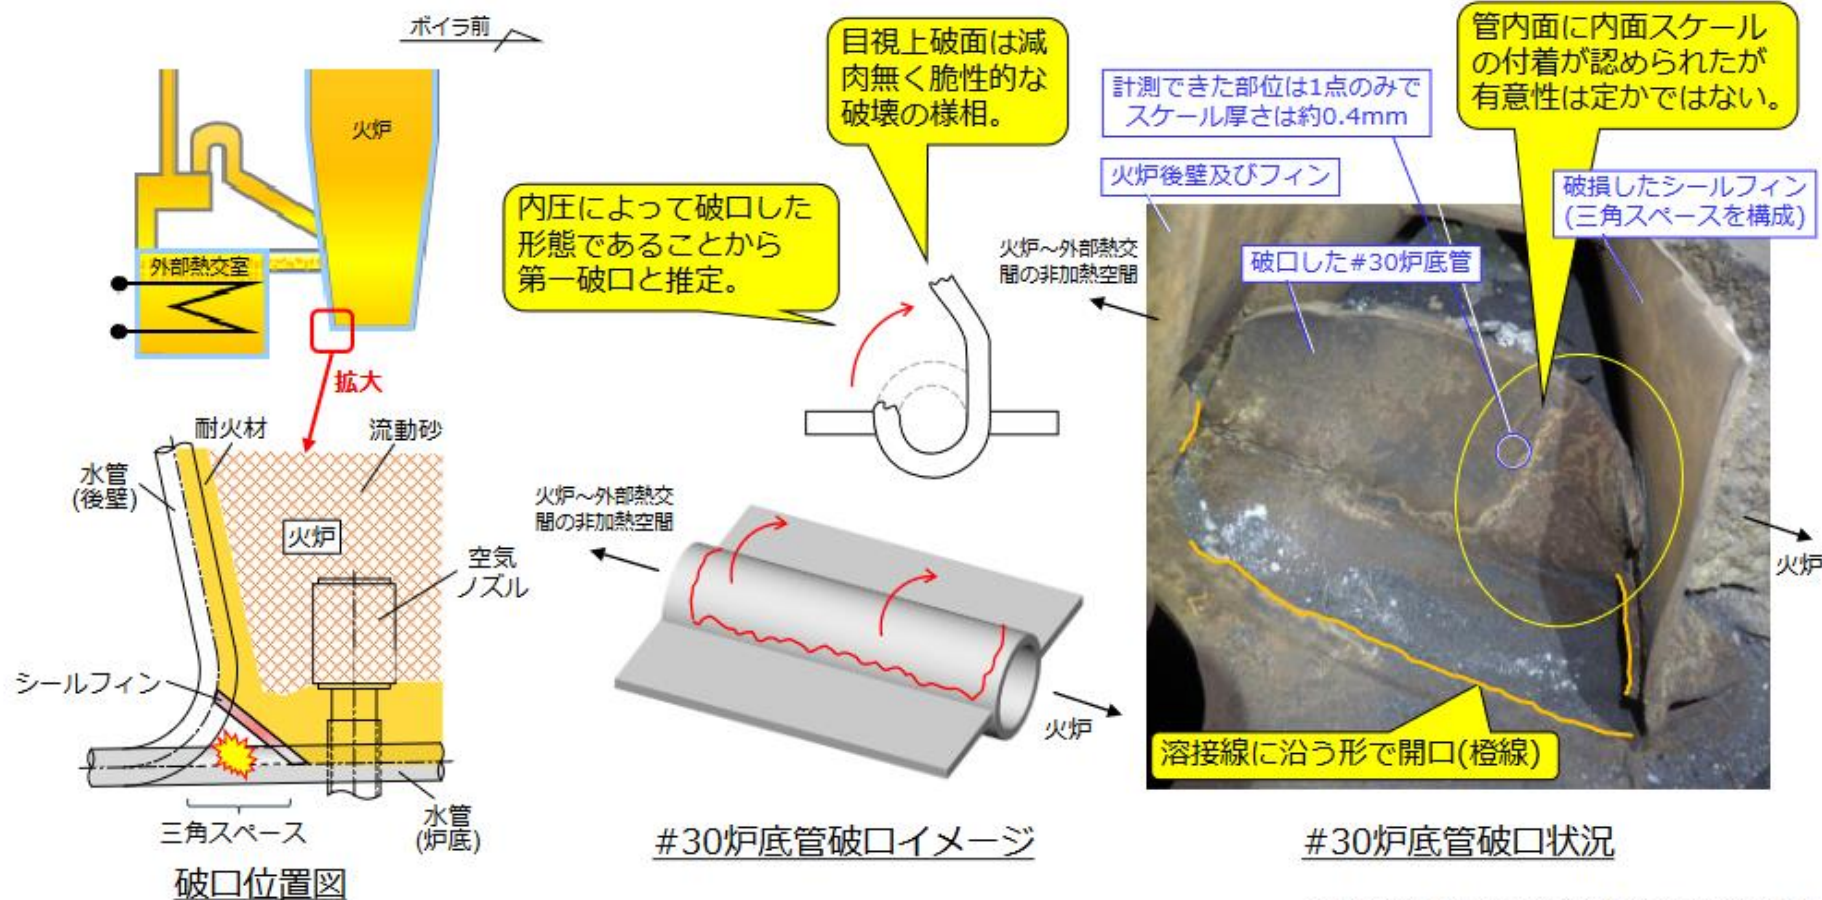
## 2) 第一破口部(推定)の特徴

- ・ #30の破口部は三角スペースを構成するフィンの溶接部に沿う形で軸方向・周方向に開口。
- ・ 目視上、破面は減肉無く、脆性的な破壊の様相。
- ・ 管内面に内面スケールの付着が認められた。但し、爆発前に付着したものは不明。
- ・ #30の破口部は、シールフィンにより本来は砂もガスも到達しないスペース(三角スペース)内。

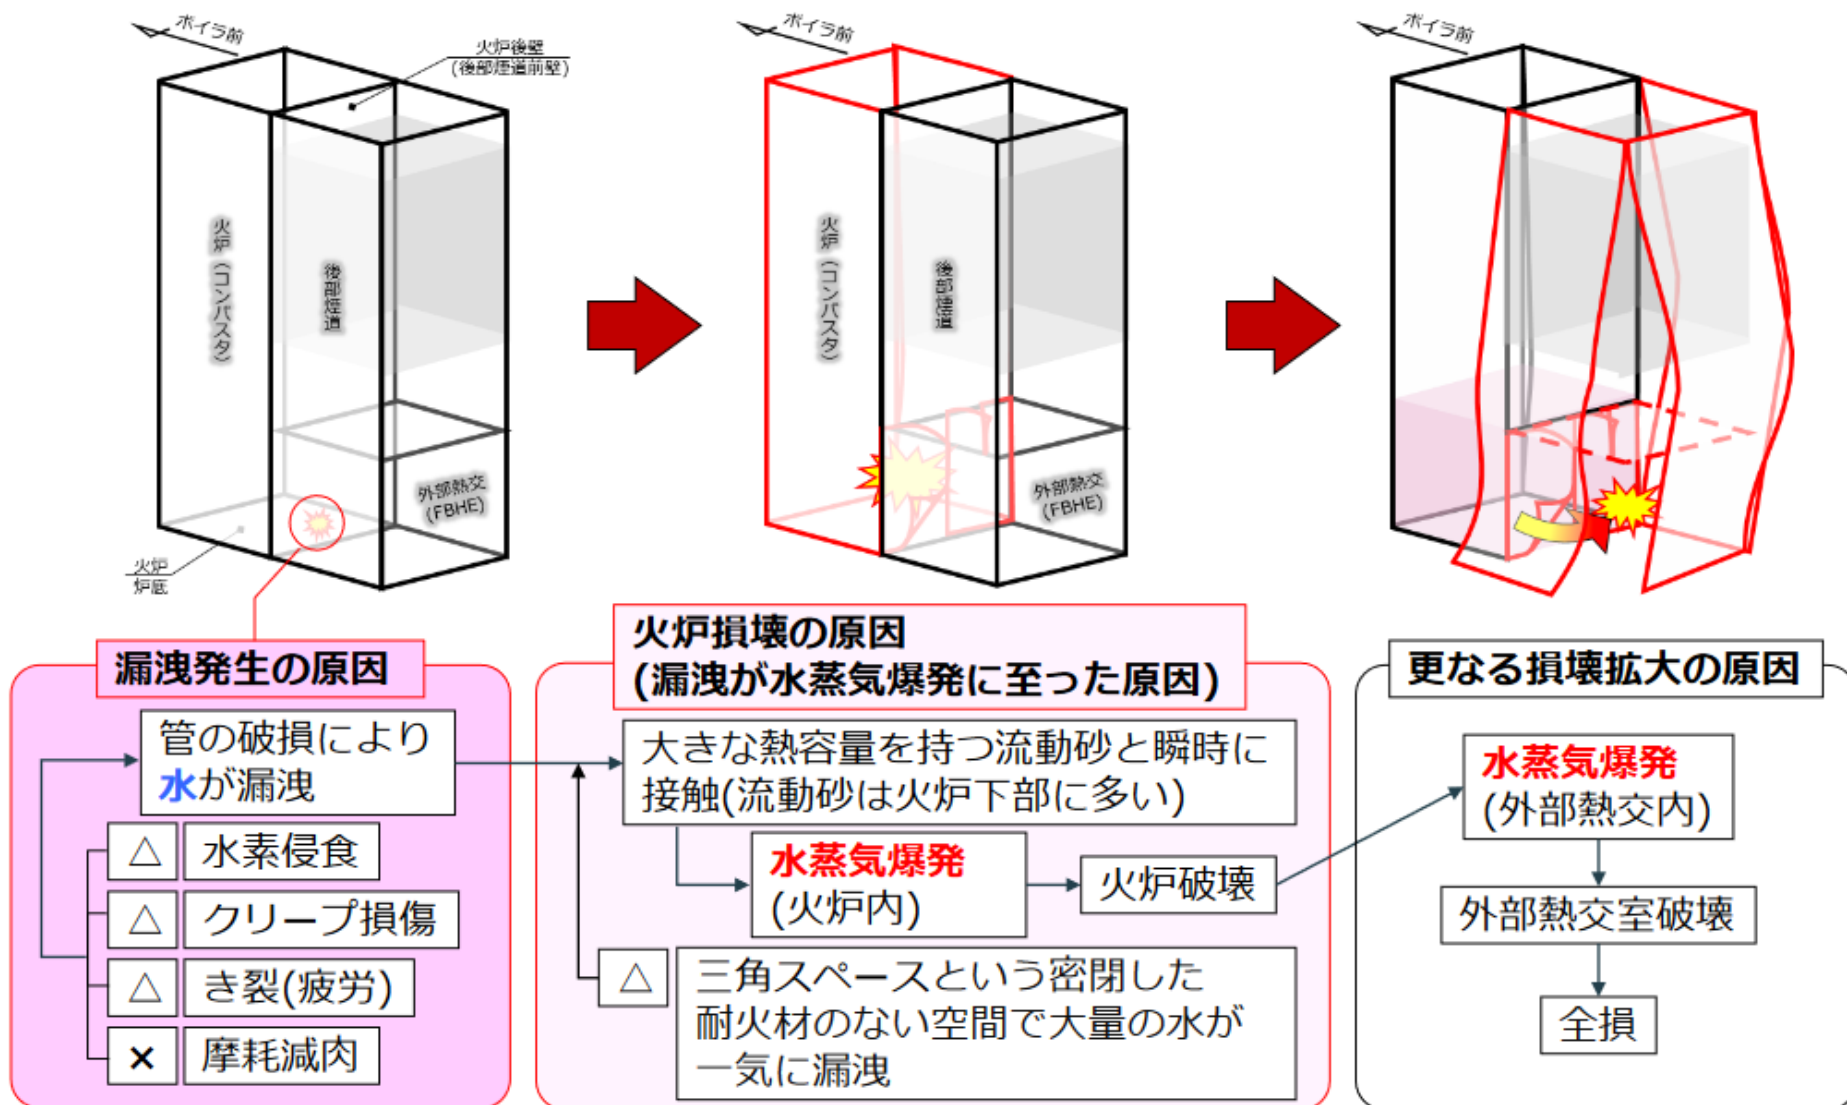
### 3-3 事故発生フロー(推定)

- ① 火炉底部に存在する小さな空間 (三角スペース) 内にある炉底管が大きく破口
- ② 漏洩した大量の水が火炉内の流動砂と接触し水蒸気爆発が発生
- ③ 火炉を構成する水管の一部が破断
- ④ 破断した水管から大量の水が外部熱交換の流動砂と接触し水蒸気爆発が発生
- ⑤ ボイラが広域で損壊

今回の爆発は、炉底管から漏洩した大量の水が大きな熱容量を持つ流動砂と一気に接触し、大きな体積膨張による水蒸気爆発が発生したと推定しております。

現段階においては第一破口部が当局により持ち帰られているため、原因を完全に絞り込めていないものの、各種調査の結果、大量の水が炉底管から漏洩する原因として、給水・ボイラ水質に起因する水素侵食、火炉耐火材の脱落等によるクリープ損傷の可能性が否定できません。尚、き裂 (疲労) による漏洩の可能性も完全には否定できませんが、大きな破口とはなり得ないため大量の水の漏洩原因にはなり難いと考えます。

- (1) 火炉壁や蒸発器管からの漏洩を防止するため、定期的な肉厚計測など適切なメンテナンスの実施。
- (2) 水質悪化により発生する漏洩リスクを排除するため、適切な水質管理および水処理の実施。  
尚、水質管理の徹底にあたっては連続監視計器の適切なメンテナンスで水質を連続的に正しく監視することを推奨します。
- (3) 耐火材脱落による耐圧部での漏洩を防止するため、適切な耐火材のメンテナンスの実施。損耗、割れ、脱落などがあれば復旧。耐火材を保持するスタッドやアンカーの保全も含む。  
また、大量の脱落を確認した場合はボイラを速やかに停止いただき、健全性を確認下さい。  
耐火材に限らず、既設構造から何かしら変更する (している) 場合は弊社へご相談ください。

上記 (1) から (3) により漏洩を防止できるものと考えますが、加えて、万が一漏洩した場合の水蒸気爆発発生リスクを少しでも低減するための対策として三角スペースの廃止を推奨いたします。
