令和5年度の電気事故について

関東東北産業保安監督部
東北支部 電力安全課

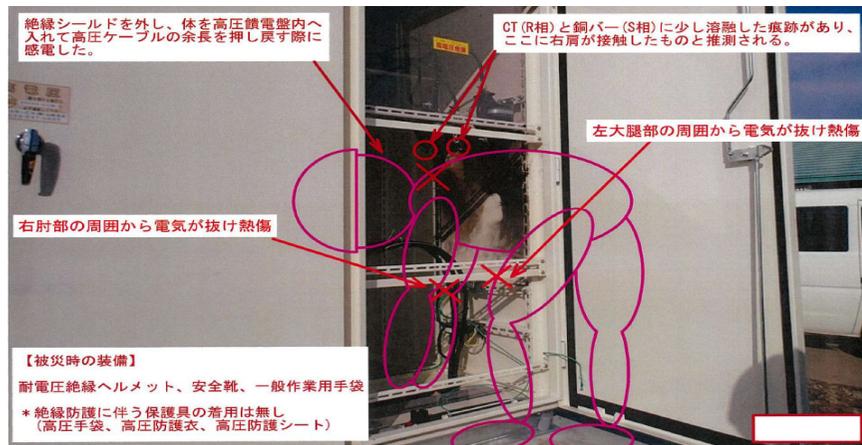
高圧分岐盤増設工事にあたり、高圧ケーブルの引込み及び端末処理を行っていた際に、被災者が増設饋電盤内の高圧ケーブルの余長を最寄りのハンドホールまで引き戻すために体重をかけようと盤内に入り、充電部に接触し感電した。

原因【感電(作業者)作業準備不良】

・事故発生時、電気主任技術者と現場責任者との情報共有不足により充電範囲の把握が出来ておらず、安全対策にも不備があった。

・職長及び被災者が検電確認を怠った。

(1)予定外作業の禁止

・作業計画の策定は内容を十分に精査し、電気主任技術者の了解を得る。作業内容及び時間に余裕のある計画を立て、作業計画どおりに実施する。

・高圧盤の盤内作業は、電気主任技術者の立会いのもと実施する。

・作業前に充電範囲を明確にした上で、充電中の表示を行う。

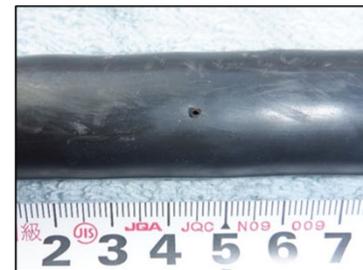
電力会社変電所でDGR動作により全線停電となった。
 事故探査の結果、事故発生箇所が当該事業場と判断され、PAS解放の後、当該事業場を除き全線送電された。
 高圧引込みケーブルの絶縁不良と、PASのDGR不動作を確認した。
 保護継電器DGR単体試験は正常であった。
 高圧ケーブルは2011年製。

表面被覆に穴

- (1)高圧ケーブル(2011年製造)は施工から12年経過し、地中配管内に水が入り水トリーにより地絡事故を起こしたと思われる。
- (2)保護リレー(DGR)が動作しなかった原因は不明だが、水トリーにより間欠地絡が発生していたと推定される。

- (1)ケーブルをE-Eタイプに変更するとともに、年次点検等で異常の兆候がある場合には、早めの設備の更新を検討する。
- (2)水トリー防止のため、極力、水と接触することがないような環境を心がける。

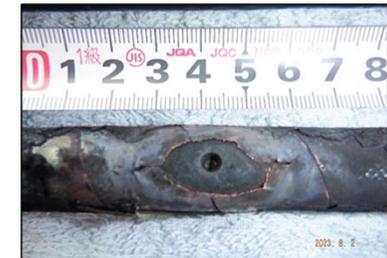
表面被覆を剥いだ状態
 周辺の銅箔が溶けて芯線の銅が見える

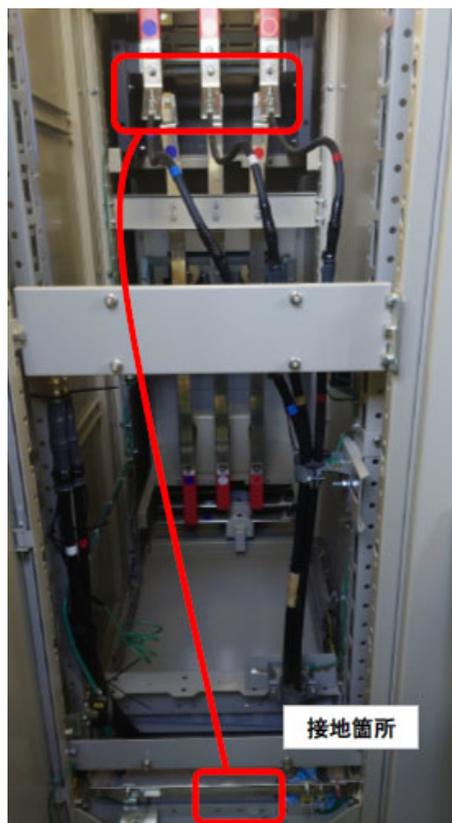
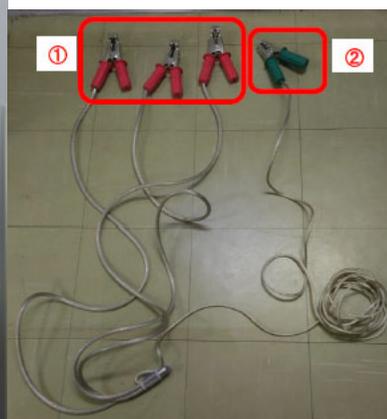
当該事業場における高圧ケーブル等敷設のため、PAS開放により停電した上で高圧引込盤内にて接地器具を取付し作業を行った。敷設作業後、接地器具を取り外さないでPASを投入したため、電力会社変電所のOCRが動作したことに加え、SOG(PAS保護装置)の電源が短絡箇所の二次側だったためSOGが機能しなかったことから波及事故に至った

原因【故意・過失(作業者の過失)】

作業手順書に従わずに以下の状況であった。
(1)事前に、作業の手順、人員配置、役割分担等を含めた打ち合わせが行われなかった。
(2)接地器具の取付、取り外しに関して複数での確認やチェックする体制がとられていなかった。

- (1)作業手順書に作業担当者を明記し役割分担を明確にした上で、事前に入念な打合せを行い、意思統一を図ること。
- (2)複数人で指差し呼称等発声の確認をしながら、作業手順書チェックシートを活用し作業手順を確認すること。
- (3)接地中や断路器開放時は、PAS操作場所や接地器具を取り付けている盤に表示札等を掲示すること。
- (4)高圧電気機器にかかわる作業を安全に実施し無事故で完了するため、電気主任技術者若しくは電気主任技術者代務者が中心となり、定期的な「保安確保のための教育訓練」及び現場に即したシミュレーションを作業の都度実施すること。
