新潟県企業局

関東東北産業保安監督部東北支部
令和7年度 ダム水路主任技術者会議資料

高田発電所水圧管路破断事故について

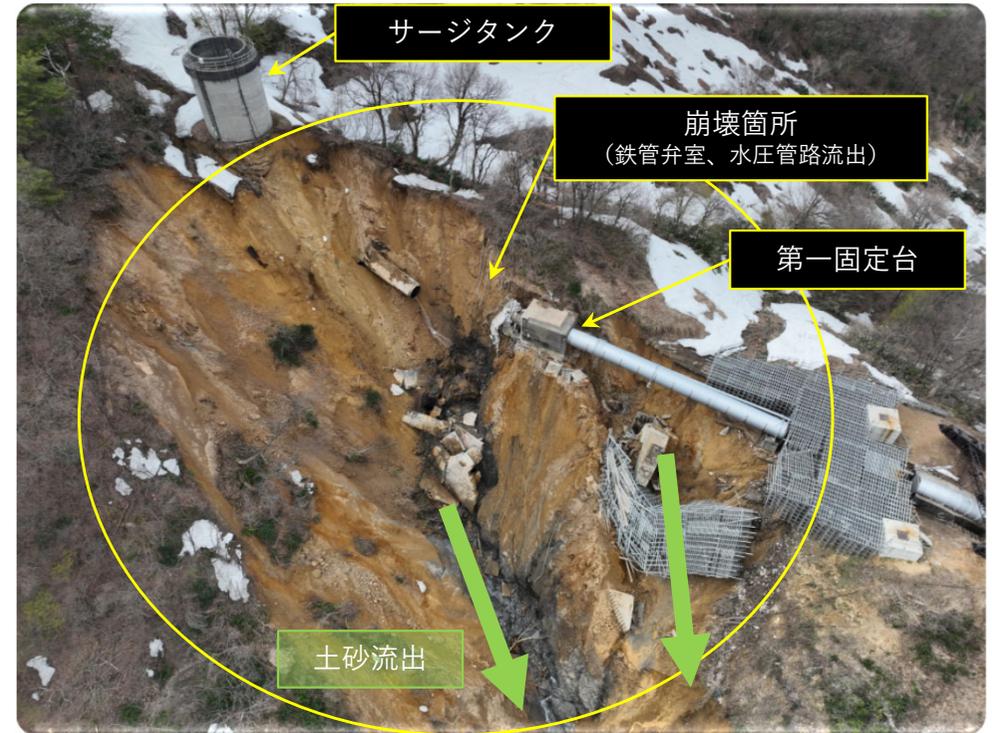
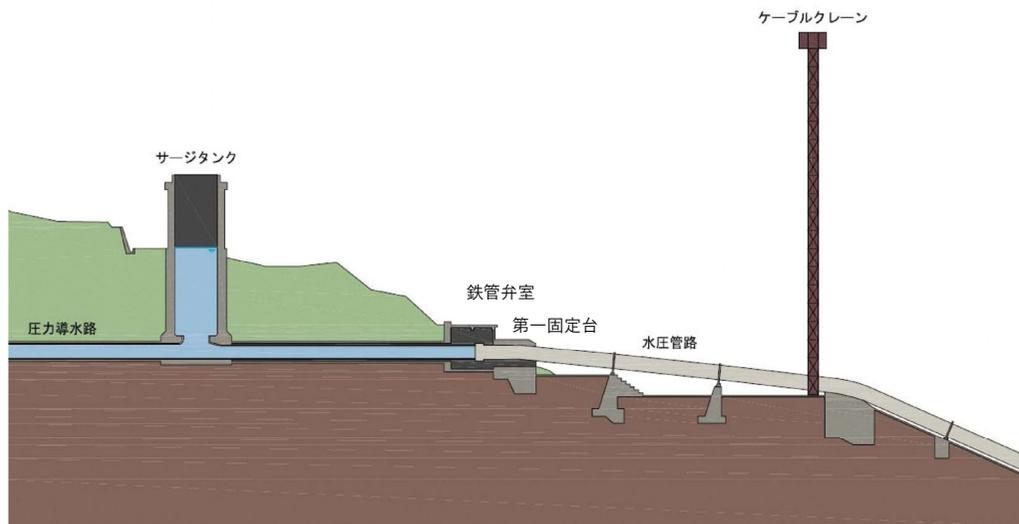
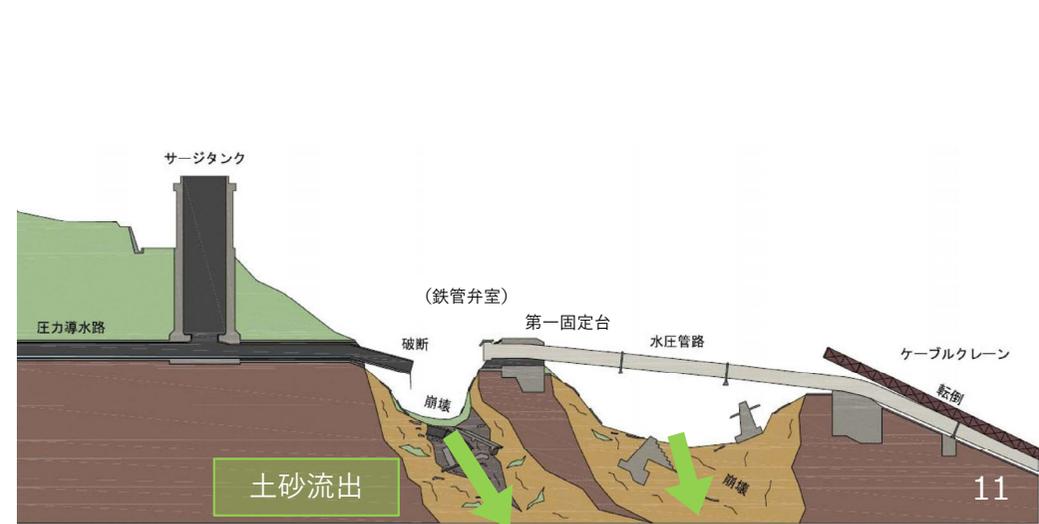
事故後 令和7年4月6日

- サージタンクと鉄管弁の間の水圧管路が破断し、破断点から第一固定台までの間の管路が鉄管弁室ごと流失
- 水圧管路の断端からは後谷ダムの貯留水が短時間に流出し、多量の土砂と共に沢沿いを流下して発電所下流の沢山川へ流れ込み、河道内や周辺田畑に泥土や流木が堆積する被害が発生（後谷ダムの貯留水約3万5千立方メートル（推測）が水圧管路の破断箇所から流出したものと推測）
- 水圧管路及び給水管の破断により上越市城山浄水場への上水供給が途絶（発電所のリプレース工事のため令和5年9月から発電を停止し、水圧管路から放流管に切り替え上水供給を継続〔給水に必要な設備は県と上越市との共同設備〕）

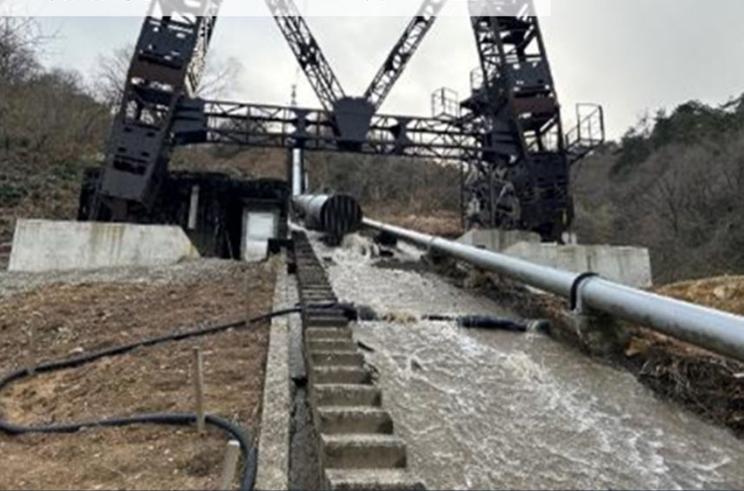
① 4/5 16:40頃
発電所からサージタンク方向を望む

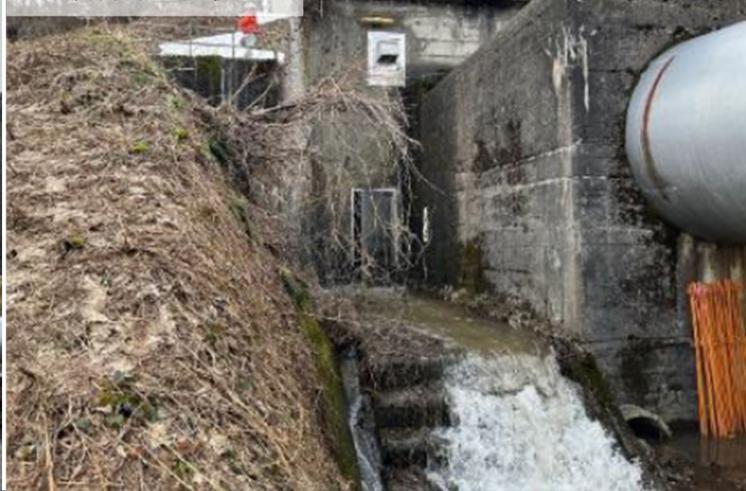
② 4/5 17:25頃
鉄管弁室前状況

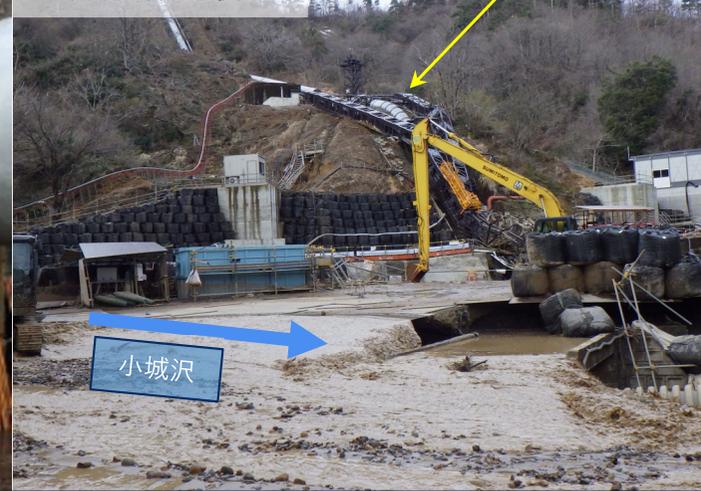
④ 4/6 5:38
発電所付近状況

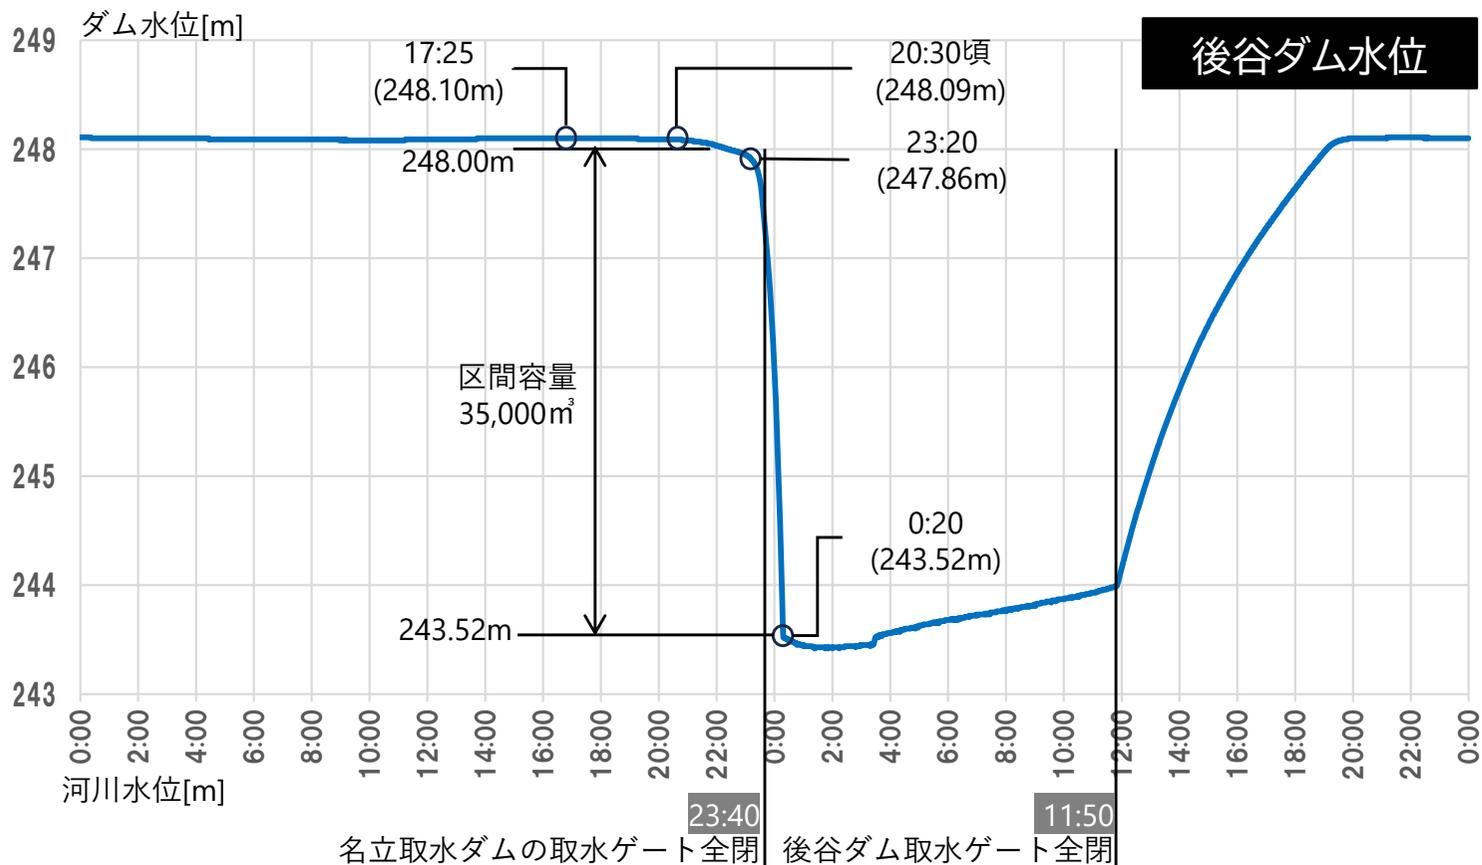
- 4月5日（土）20:30頃から水位低下傾向が顕著となり、23:20頃から0:20頃にかけて急激に水位が低下した。
- この間、後谷ダムの貯留水約3万5千m³（EL.243.52mからEL.248.00mの区間容量）が水圧管路の破断箇所から流出したものと推測される。
- 高田発電所の下流にある儀明川水位局では、4月6日（日）0:30頃にピーク水位12.28mを観測している。

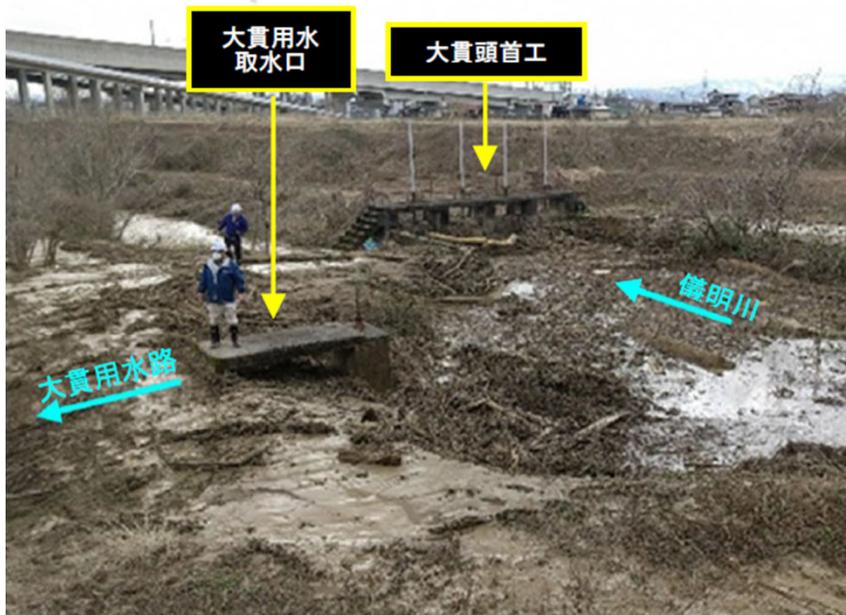
被害状況	復旧対応
下流域の被害	● 大貫頭首工に流木堆積	● 4月6日撤去完了
	● 農地（休耕田）や杉林が浸水、土砂流入（浸水面積約1.6万m ² ）	● 農地（休耕田）地権者と協議し、現状のままで存置 ● 杉林は伐採
	● 沢山川、儀明川への流木・土砂堆積（延長約700m） ● 用水路へ土砂堆積（延長約300m）	● 5月14日全て撤去完了
	● 沢山川護岸の軽微な損傷（延長約300m）	● 河川管理者が応急復旧済み。本復旧は検討中。

写真① 大貫頭首工（事故後）

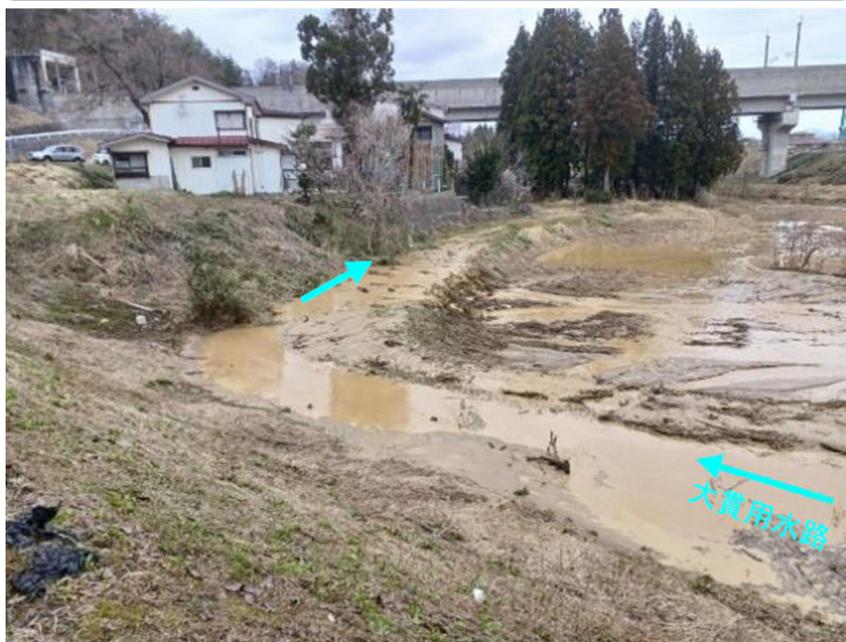
写真② 大貫用水路（事故後）

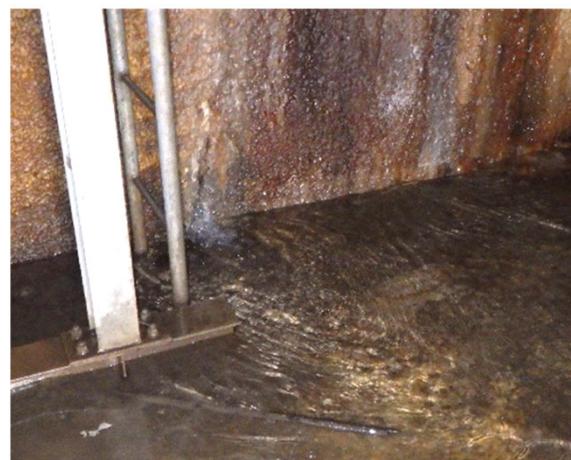
- ・令和6年1月の能登半島地震後の臨時確認で、少量の漏水を確認。
- ・令和6年4～10月は漏水確認されず、11月及び12月には1月と同様箇所からの少量の漏水を確認。

鉄管弁室漏水状況 (R6. 1. 23)

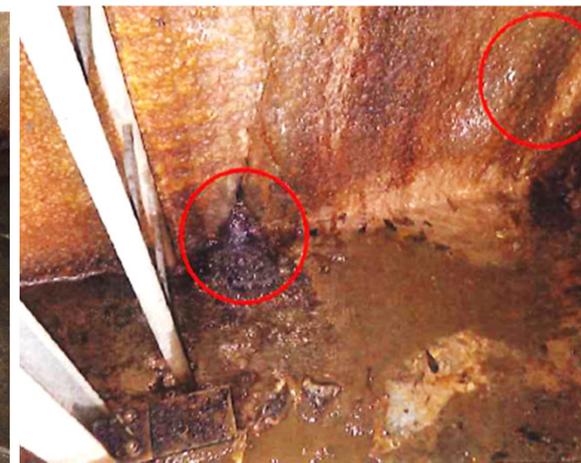
鉄管弁室漏水状況 (R6. 12. 3)

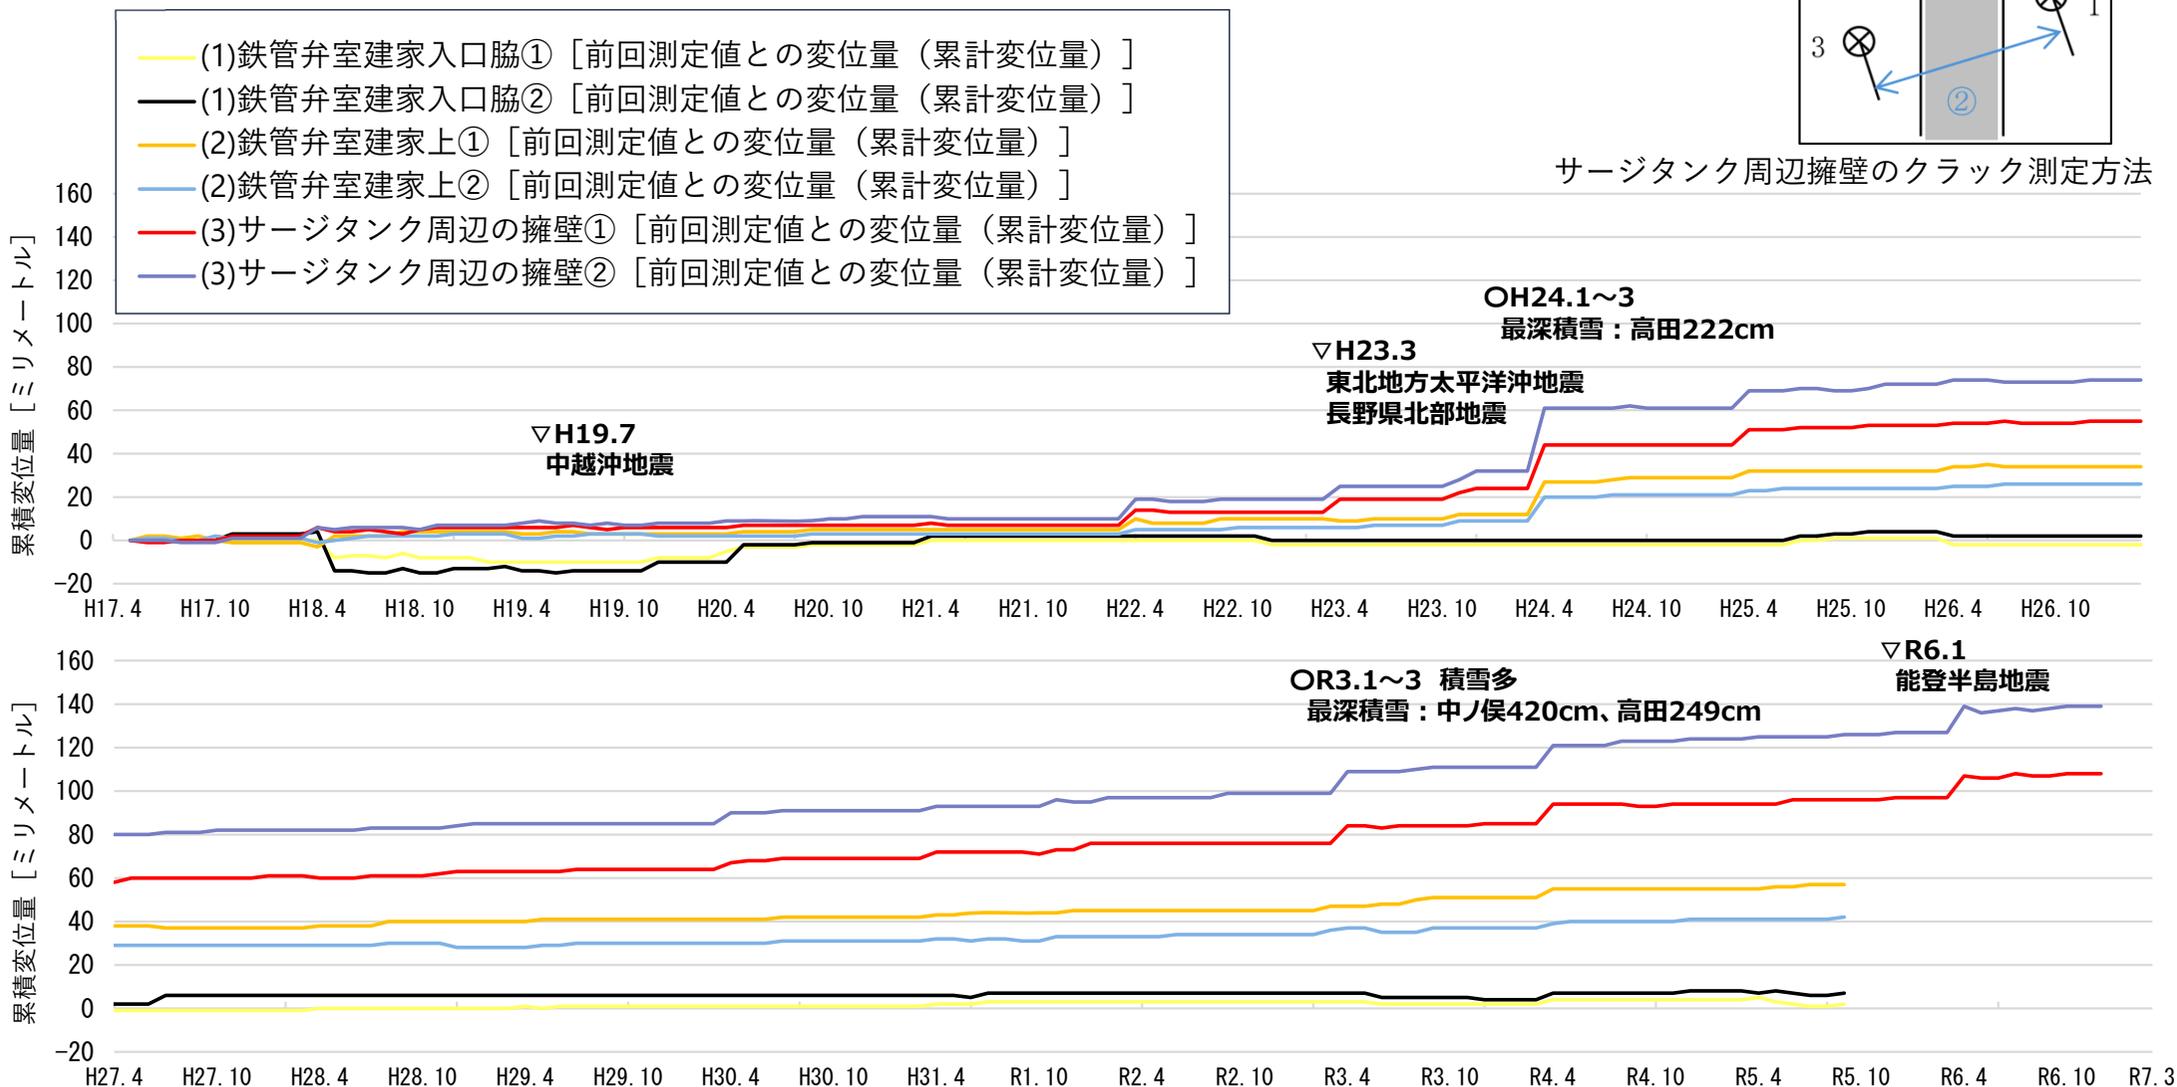
・サージタンク周辺擁壁のクラックは、全期間を通し、毎年雪解け後4月に数ミリメートル程度拡大し、5月以降はほとんど変動がない傾向が続いていた。

➡ 平成24年4月29mm(最大)、令和6年4月12mmの他は10mm以内

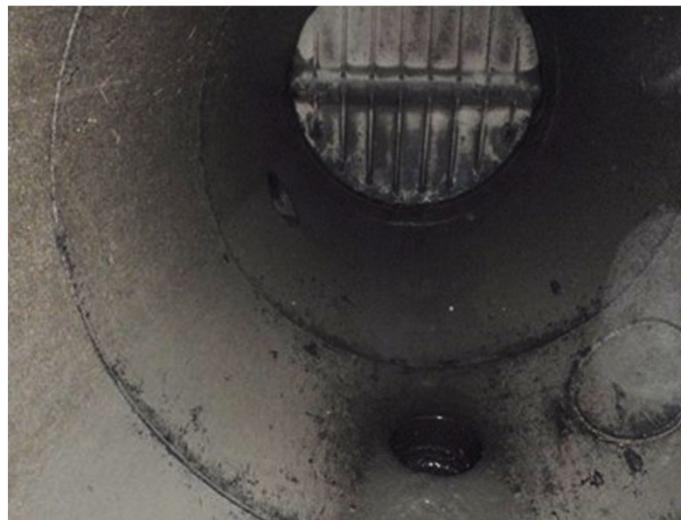
- ・後谷ダムから鉄管弁までの間の水路（6号隧道、水圧管路）を踏査し、内部状況を目視確認。
- ・水圧管路については、変状等の報告なし。

H21 内部点検状況 (H21. 11. 24)

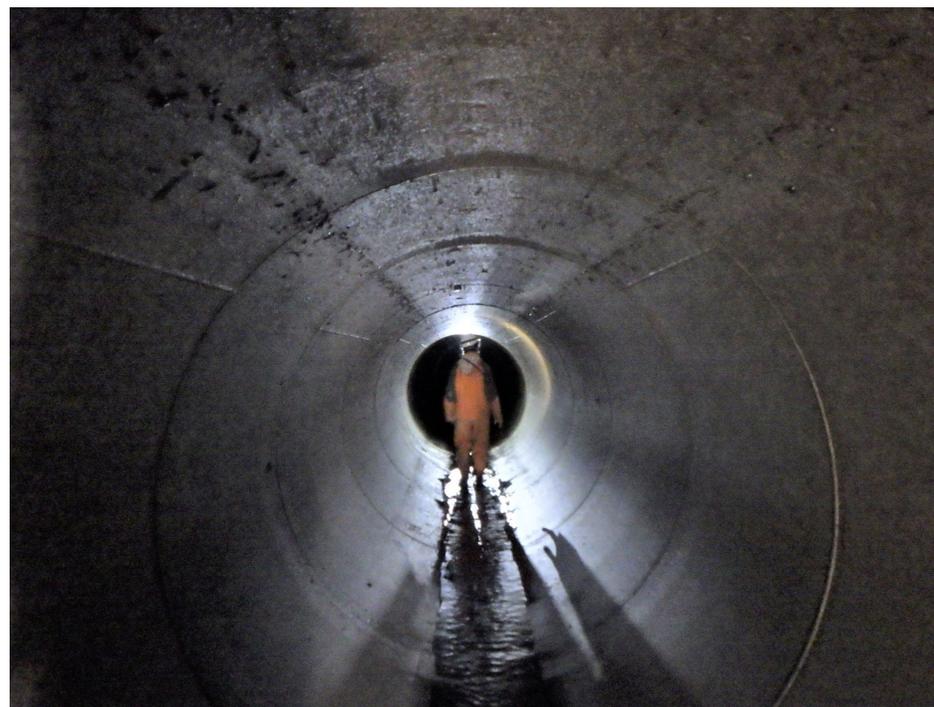
既存塗膜は膜厚500~900 μm ^{※1}で、発錆率^{※2}は15%以内

水圧管路内面状況 (R2. 11. 13)

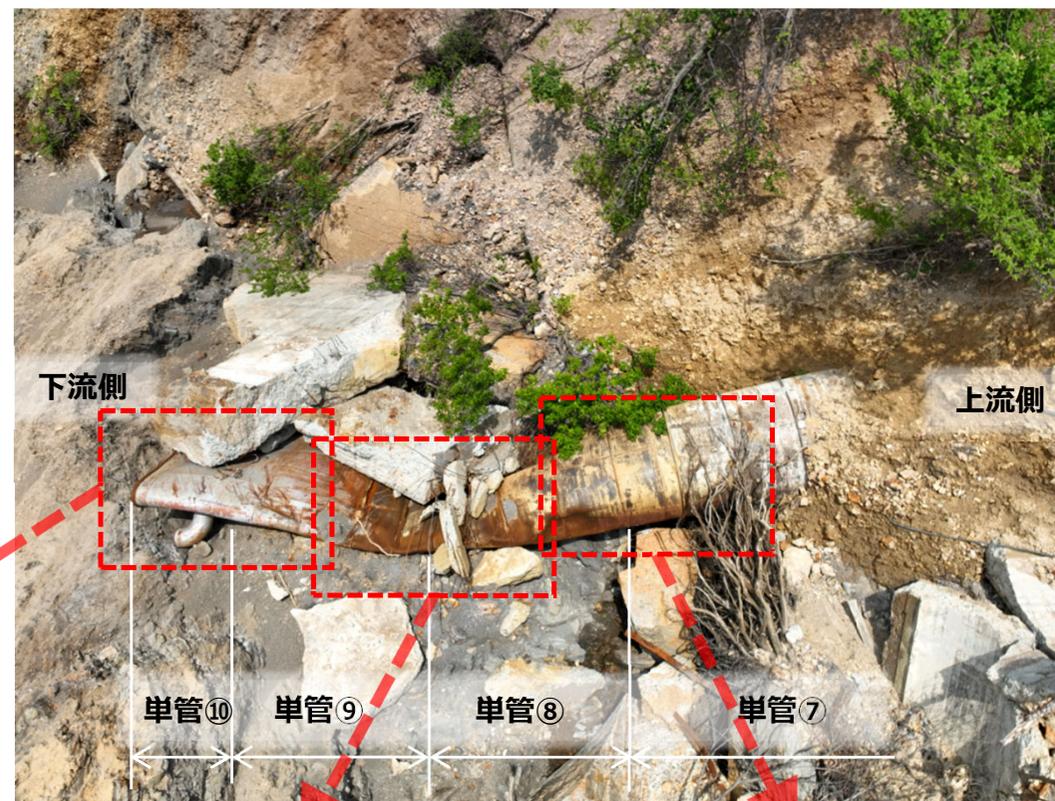
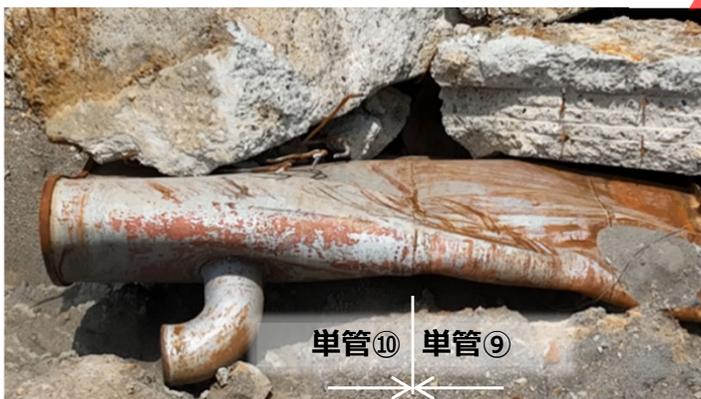
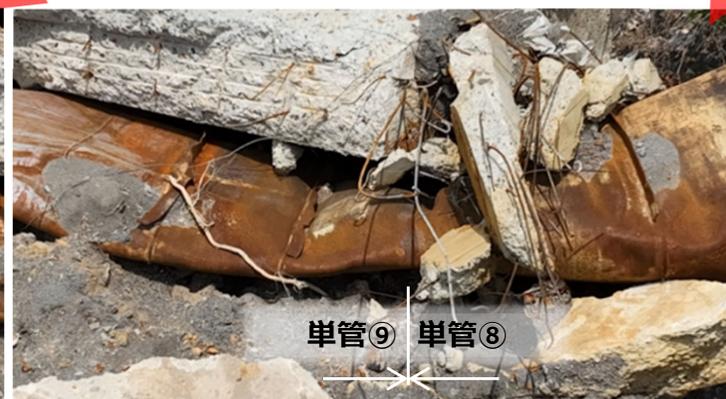
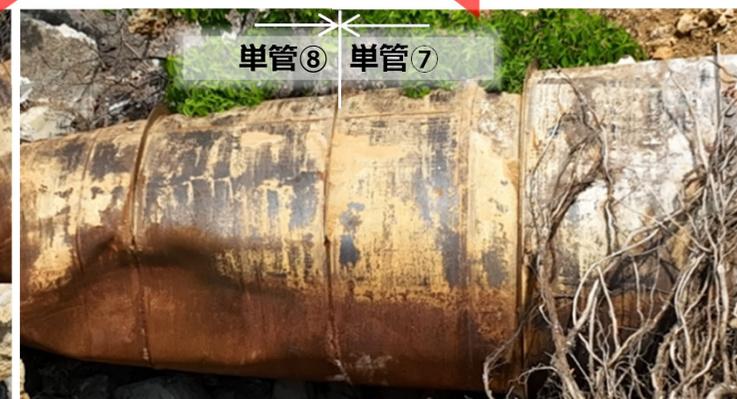
- ・ 発電所側から水圧管路沿いに登坂し、崩壊現場付近を目視及びドローン撮影により確認。
- ・ 崩落した水圧管路残骸は、崩落時の衝撃による変形は生じているが、管胴の割れや腐食穴等は確認されなかった。
- ・ 水圧管路破断面はほぼ円形を保っており、断端部の半周程には破断時の変形影響によると考えられる塗膜の剥離が見られた。

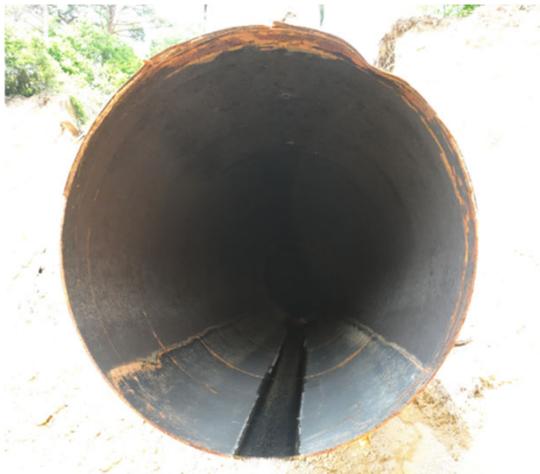
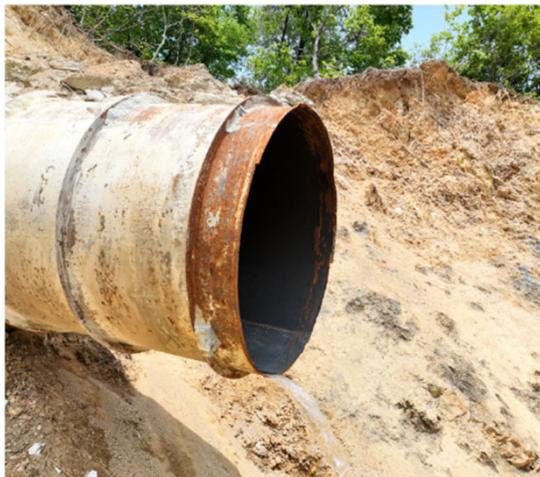
破断箇所（上:正面、下:側面、第2回調査時）
（単管⑥下流端）

- 一方、水圧管路の破断面に着目すると、塗膜の剥離状態には下図のとおり左右差が生じていることが分かる。左下側は、塗膜の剥離がほとんどなく脆性の特徴が顕著であり、部分的な損傷を生じた箇所であると想定される。
- また、この左右差の傾きは斜面崩壊の荷重方向と一致していることから、地山変位の影響を受けたことが示唆される。

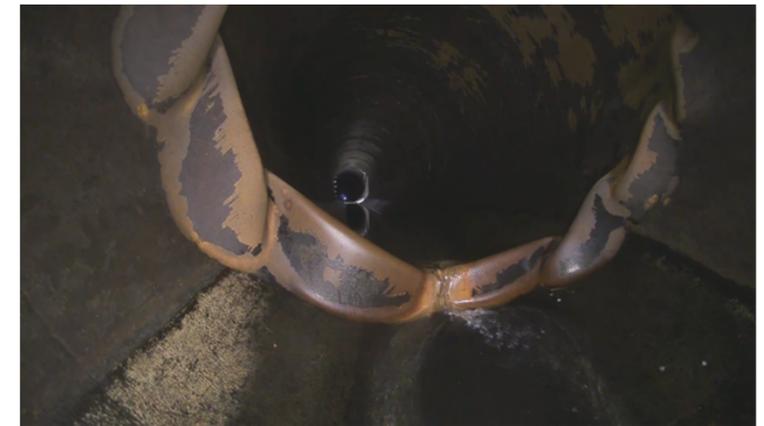
- ・ 崩壊現場付近の安全が確認されたことから、第1回調査と同ルートでサージタンク内まで進入。目視及び狭小空間ドローン撮影により確認。
- ・ 水圧管路は、サージタンク側の始点から15.5mメートル付近で、斜面崩壊時の外力の作用により下向きに座屈変形していることが確認された一方、腐食穴等の変状は見られなかった。

座屈箇所（下流側から上流側を望む）

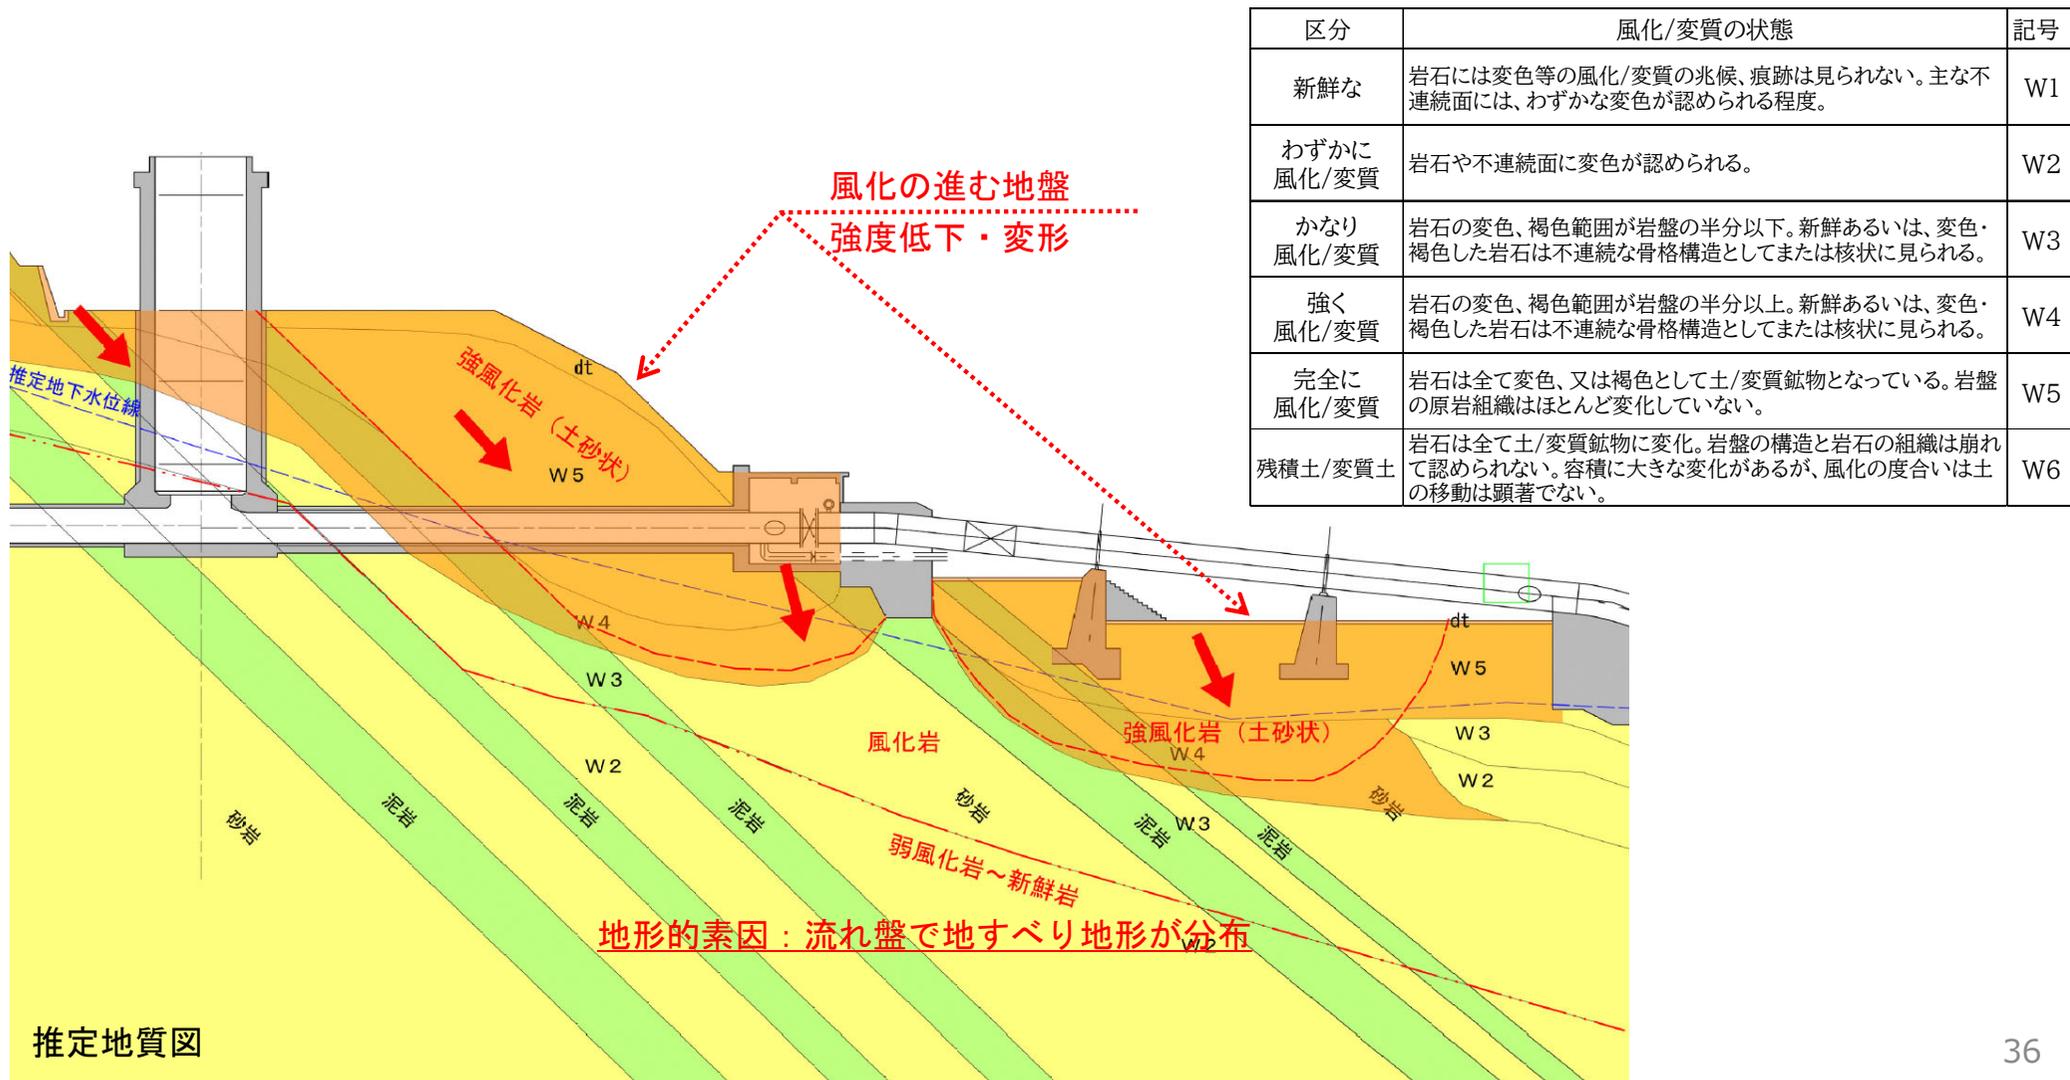
推定地質図

- 当該地域の地質は砂岩泥岩互層から成り、東方向（水圧管路方向）に30~35°で単傾斜した地質構造となっている。この地層の傾斜方向と地形（斜面）の傾斜方向が一致していることから、斜面崩壊が発生しやすい地層構造である「流れ盤」地形を示している。

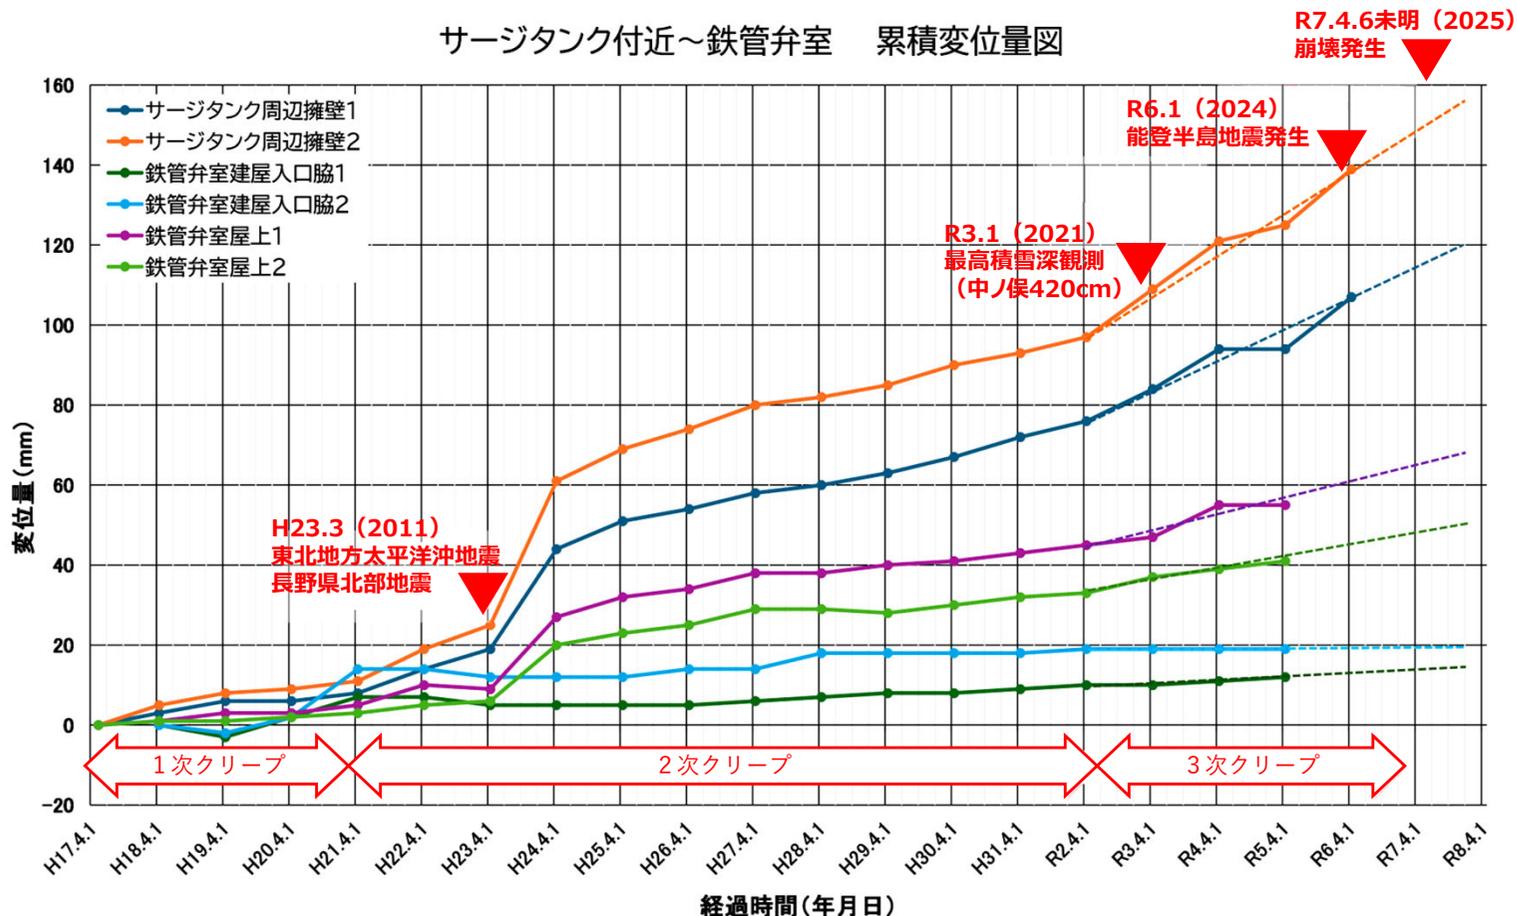
サージタンク付近～鉄管弁室 累積変位量図

■ 「3-2(1)巡視状況③構造物クラックの計測」で示したサージタンク周辺構造物のクラック幅計測値について、原因究明調査においては地山の変位を表しているものと評価し、特に計測値の動きが大きい毎年4月を基準として年間累積変位量をグラフ化した。下図に示すとおり、地盤変動が徐々に進行してきた傾向が見てとれた。

- 特に変位が大きいサージタンク周辺擁壁については、平成22年頃、令和3年頃を境に変位量（グラフの傾き）が変化している（クリープ変形）。
- また、平成23年3月の東北地方太平洋沖地震、長野県北部地震の翌年の融雪期に変位量が増大しており、地震により地山内の緩みや亀裂等が発達した所に、融雪水が浸透したことが影響しているものと考えられる。令和6年1月の能登半島地震の1年後の令和7年融雪期においても、同様の現象が生じていた可能性がある。

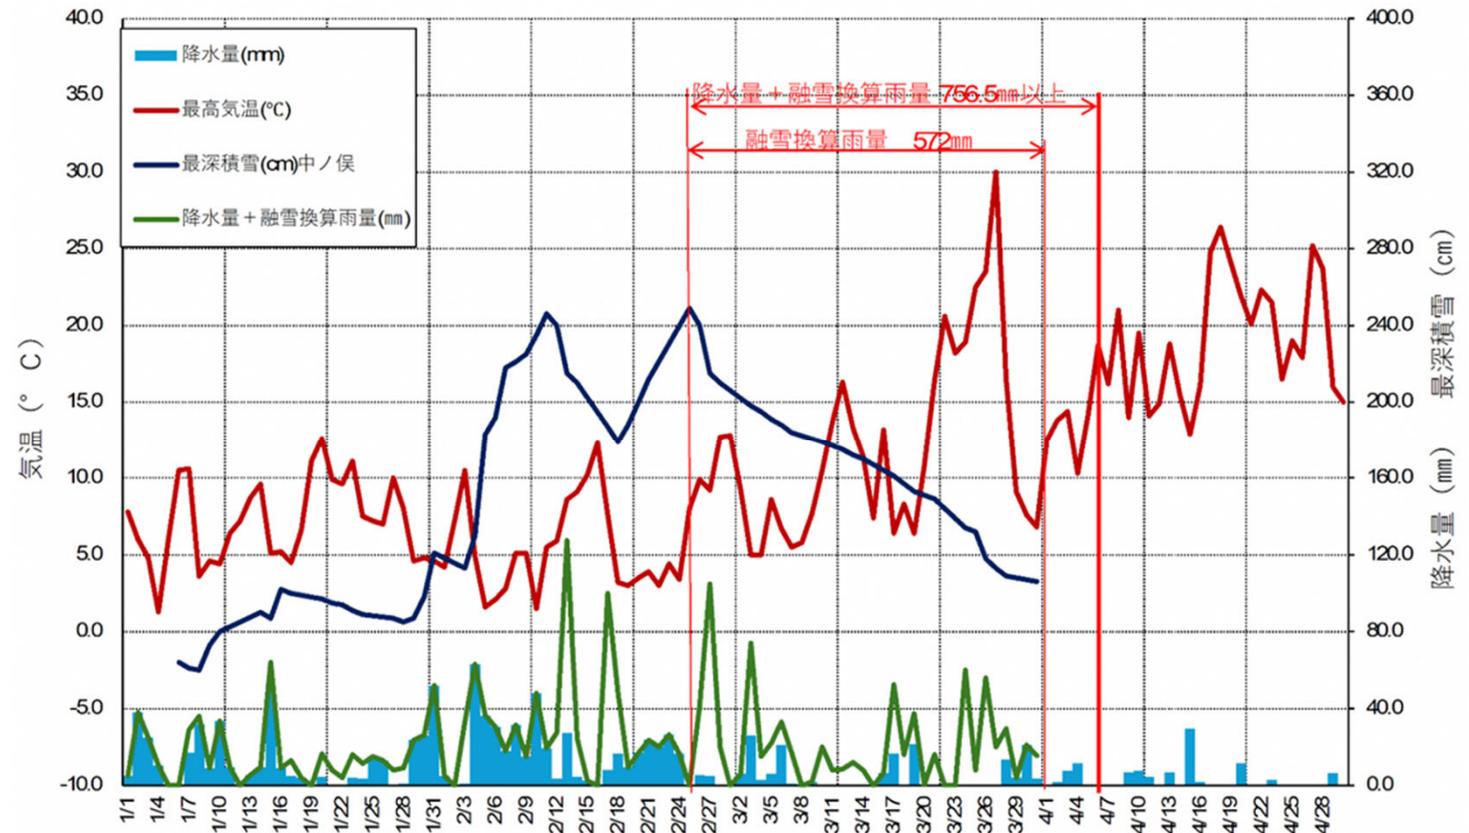
- 加えて、崩壊直前の令和7年3月21日から28日にかけての1週間は、残雪が多いところに、最高気温が30℃に達するなど、20℃前後の高温を記録する日が連続した。これにより融雪水が多量に供給され、水圧管路の上載地盤や下部支持地盤の緩みを助長し、水圧管路に作用する土圧の増大につながったものと推測される。

上越市中ノ俣地区の気象観測データ（令和7年1月～4月）

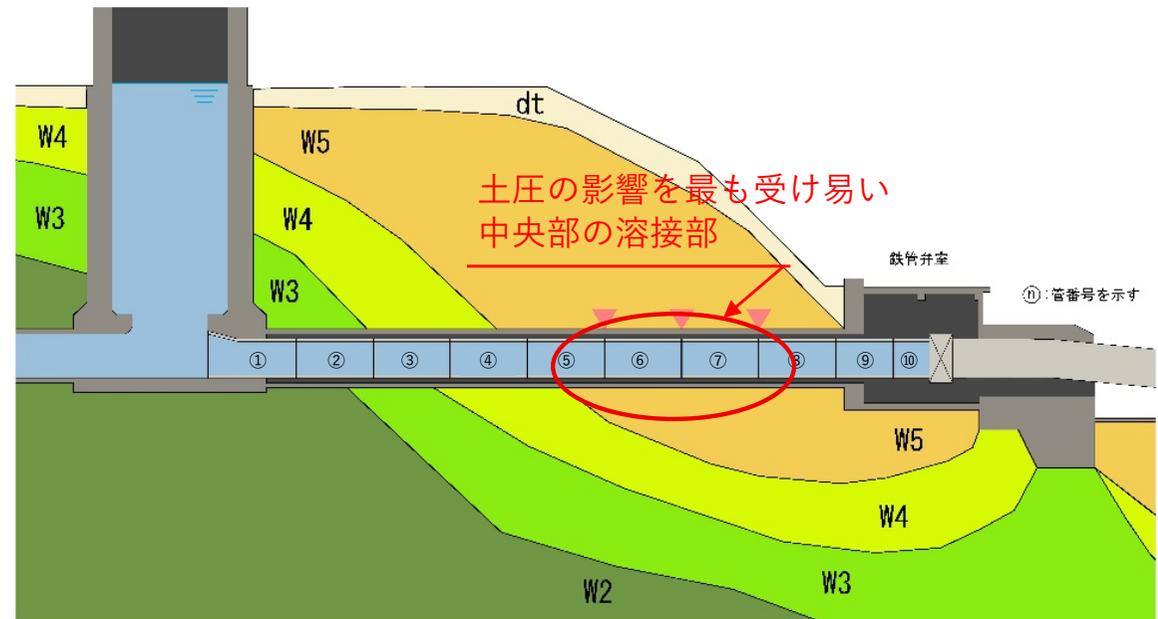
地質想定図 (水圧管路における崩壊地層区分)

- ・以下の理由から、地山変位の影響により損傷した可能性が高いと考えられる。
- ・「3 - 4 地質・地盤に係る考察」において、継続的に地盤変動してきたと推測されることが示された。
- ・地質想定図から、強風化岩層 (W5) の中央部付近が破断箇所にあたり、斜面崩壊方向に相当程度の土圧が発生していたものと想定される。

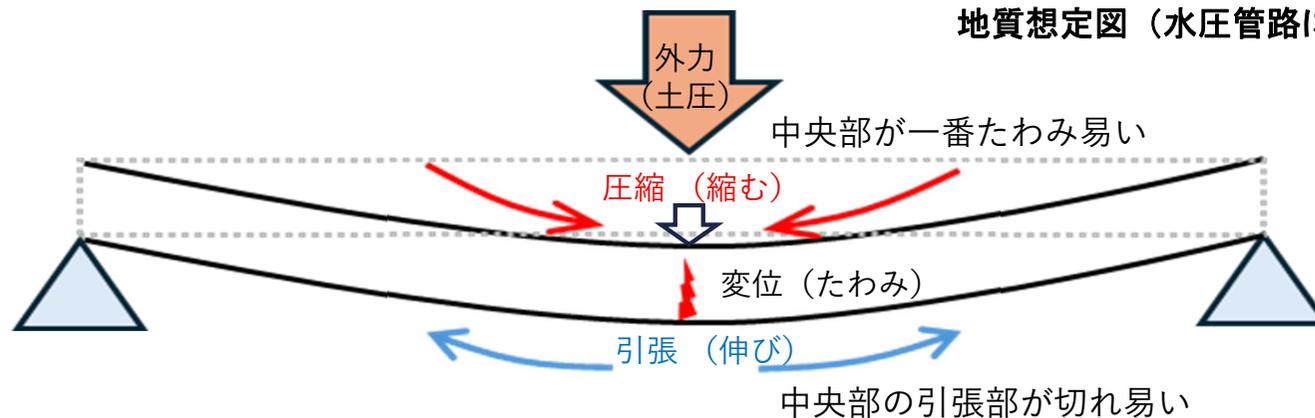
水圧管路への土圧影響イメージ図

- ・水圧管路が上載土量を単純支持で受けたとした場合、試算では管材料の耐力を超過する。
 中央部での曲げ応力の試算値 = 623N/mm^2 > 管材料SM41の引張耐力 = 431N/mm^2

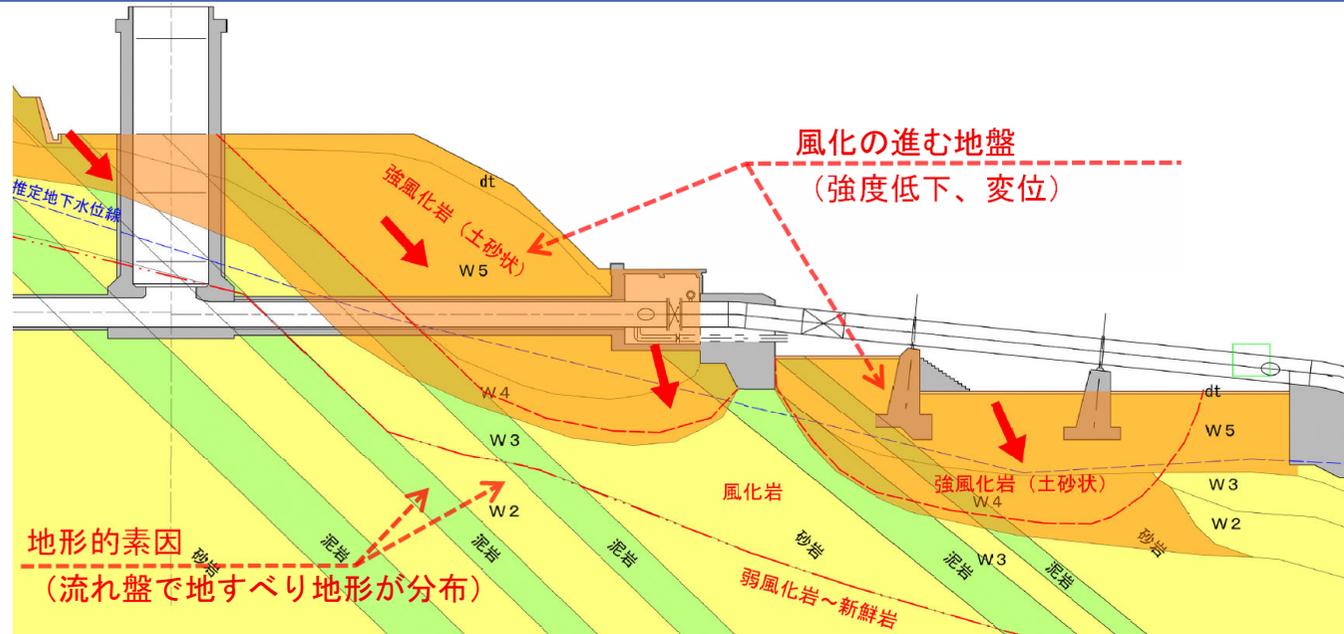
- 高田発電所の付近の地山は、崩壊要因を有する地質環境下であり、長年にわたる降雨や融雪水の浸透により風化が進行し沈下等の変位が累積されていた。

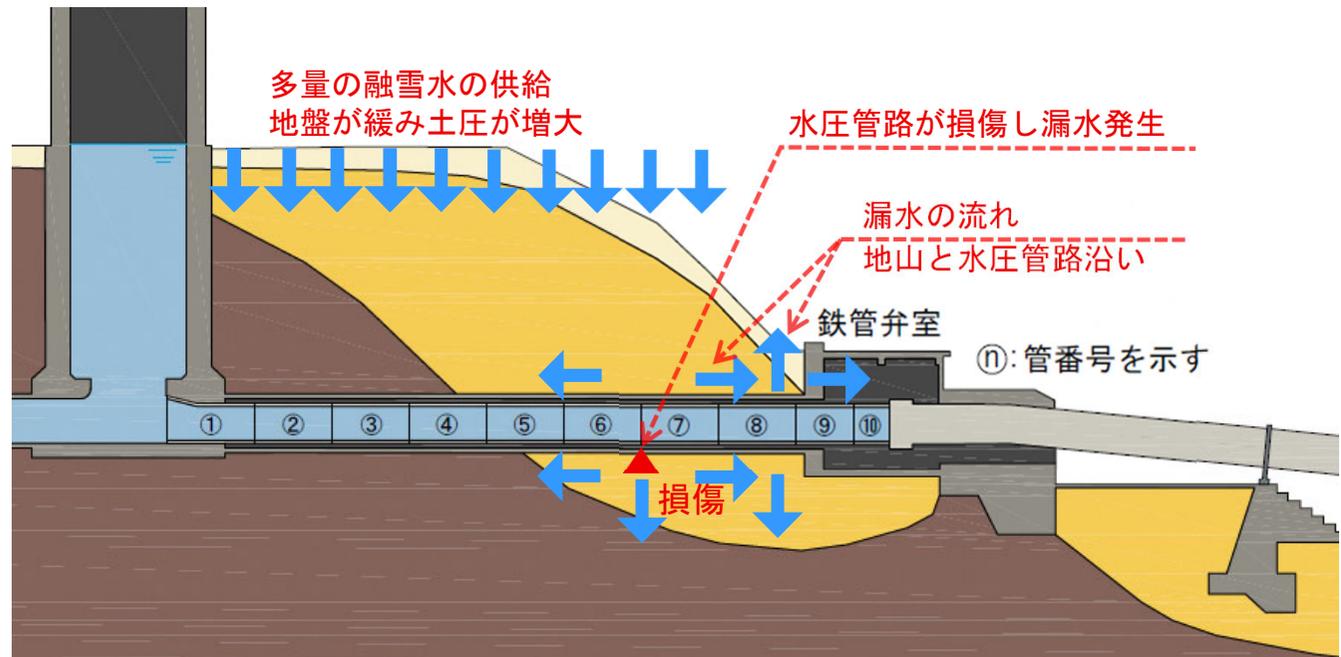
- 令和7年3月下旬の残雪が多くある中、高温が続き一気に融雪が進んだことで、多量の融雪水が地山に浸透。これにより地山の緩みが急激に進行し、水圧管路への土圧が増大。
- この土圧に耐えられなくなった水圧管路の溶接継手部に部分的な亀裂が生じ、漏水が発生。

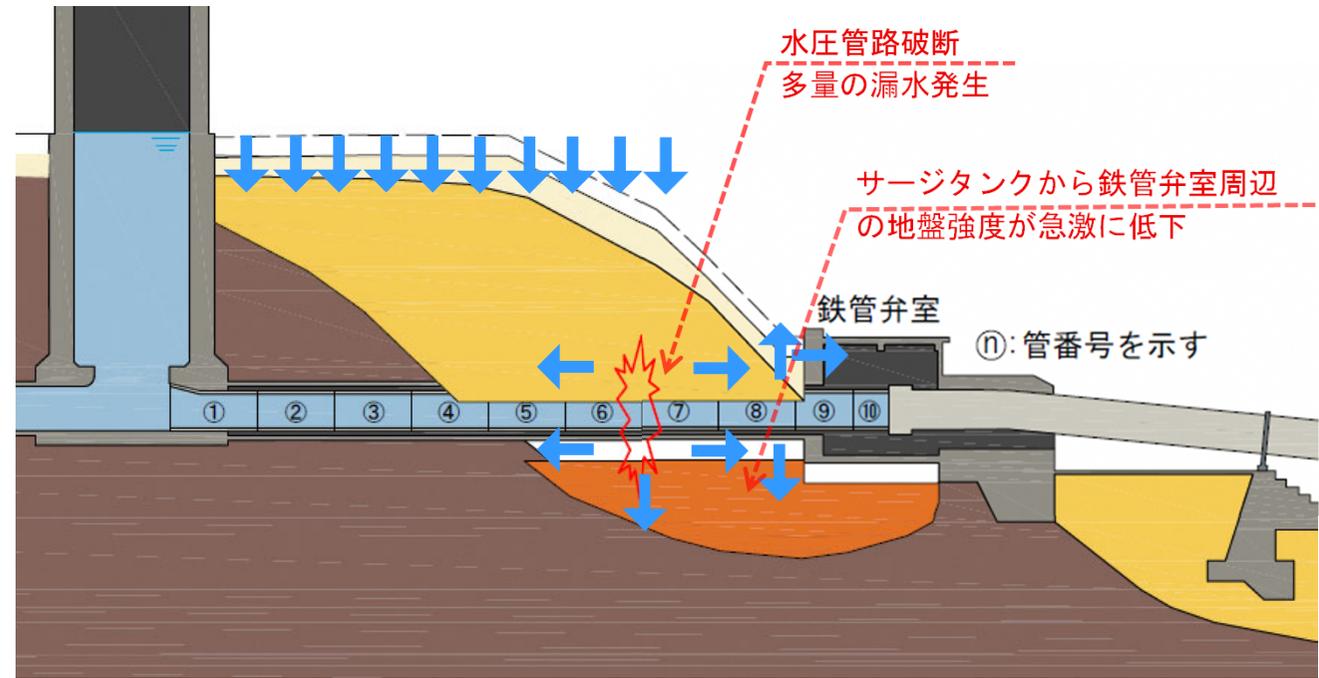
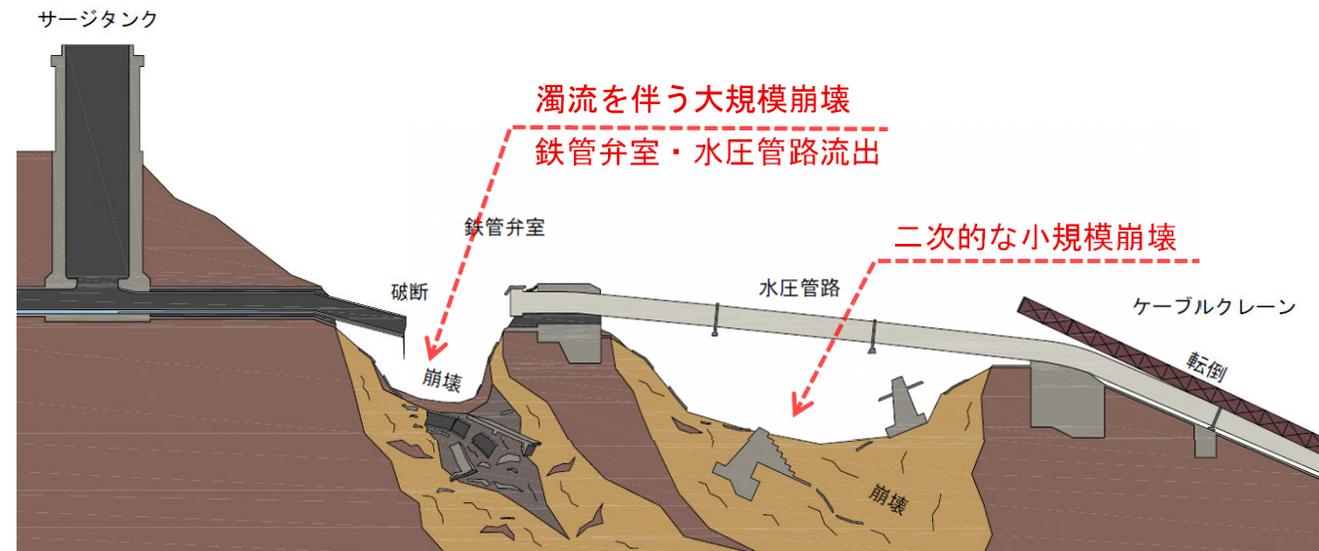
- 漏水は、地盤に浸透すると共に、水圧管路に沿って鉄管弁室へも流れ、鉄管弁室の基礎部及びその周辺の地盤強度を低下させた。
- 融雪水に加えて多量の漏水が浸透したことにより、斜面の安定性が限界を超え、土砂崩壊が発生し、水圧管路が破断。
- 破断した水圧管路から後谷ダムに貯留されていた大量の水が放出され、斜面崩壊が拡大し、周辺でも二次的な小規模崩落が発生した。
