# 令和2年度の電気事故について

関東東北産業保安監督部 東北支部  
電力安全課

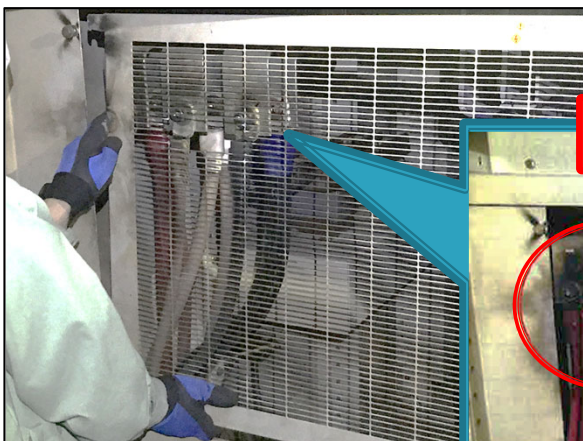
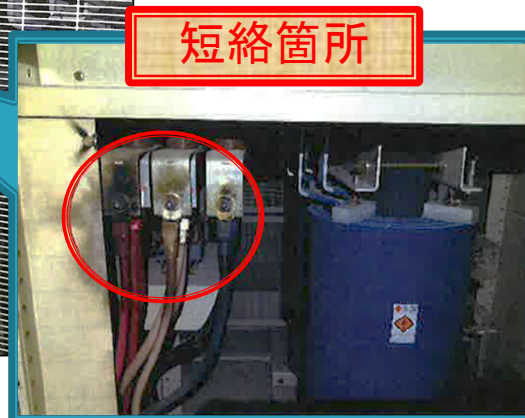
事故発生時の状況

## 事例1 作業者のアーク火傷事故

被災者と点検補助者は、三相変圧器(750kVA、6600/420V)の負荷電流及び漏えい電流測定のため、キュービクル裏面にボルト止めされている金属製パネルを外そうとした。その際、外したパネルがキュービクル内側に倒れ、同変圧器の2次側にある配線用遮断器(3P、1000A)負荷側銅バー端子部へ接触し、三相短絡となりアークが発生した。被災者はアークにより火傷を負った。

【充電電圧】 AC 420V

### 原因【感電(作業者)作業方法不良】

- ①被災者は、負荷電流及び漏えい電流測定の際、近くに充電部がありパネルを外すことが危険であるとの認識はあったものの、作業手順及び規定等を遵守せず、安全よりも点検項目となっている測定をすることを優先した。
- ②被災者は、これまで何度もパネルを取り外していた実績から、自分なら充電部に触れることなくパネルを外すことができるという過信があったほか、取り外し行為に慣れが生じ、慎重さを欠いていた。

### 再発防止対策

- ①充電中のキュービクル内のパネルは外さない。
- ②充電中のキュービクル内には身体を入れない。
- ③作業時は、所定の被服等(作業手袋含む)を正しく確実に着用する。
- ④変圧器2次側の負荷電流及び漏えい電流の測定は、以下の通りとする。
  - a 変圧器2次側に電流計の設置がない場合は、変圧器1次側の電流または使用場所の負荷電流をもとに変圧器2次側の負荷電流を把握する。
  - b パネルを外さなければ漏えい電流を測定できない場合は、取り外し時に危険を伴うため改修するまで測定しない。
  - c 変圧器ごとの漏えい電流測定が困難である場合、一括で安全に測定できる箇所があれば一括で測定する。
  - d 保安業務担当者の変更、代務者点検又は事故対応等で保安業務担当者以外のものが点検することとなった場合であっても、B種接地線の漏れ電流測定箇所を作業者が容易に把握できるよう、測定箇所を記したシール等を該当盤全面に明示する。

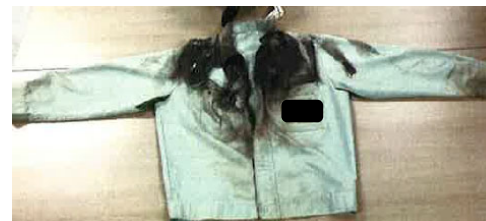
着ていた作業服

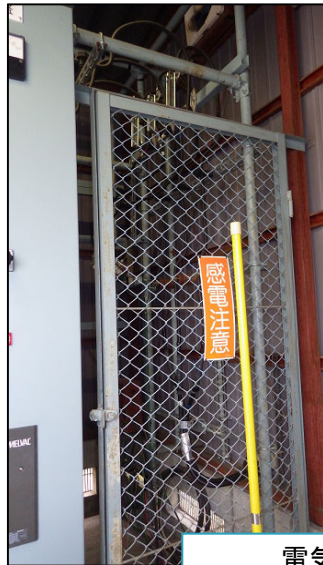
電気設備

被災者が受電室内の高圧受電設備の月次巡視点検を行った際に受電室内の汚れ(クモの巣等)が気になり清掃を始めた。その際、防護柵内にある受電設備の避雷器周辺にクモの巣があることに気づき、防護柵扉を開け、通電状態のまま清掃を実施した。避雷器にほうき(アルミ製の柄)を近づけた際に感電した。

【充電電圧】 AC 6,600V

### 再発防止対策

- ①月次巡視点検は、受電室内の計器及び外観検査のみとし、防護柵内には入らない。防護柵内部にほうき等を差し込むことも禁止する。
- ②月次巡視点検開始前には、上司に報告を行い、防護柵内に入らないことの安全確認を実施する。

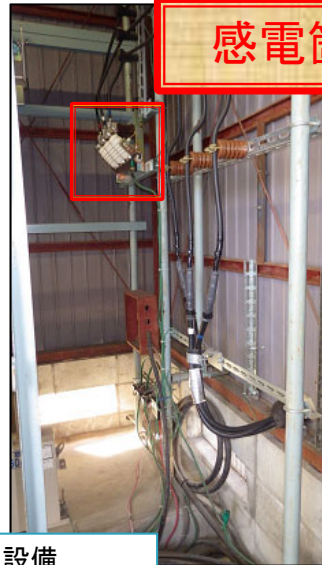
感電箇所

避雷器⇒ほうき⇒左手⇒右手  
(電気が向けたところは不明)

### 原因【感電(作業者)作業方法不良】

- ①被災者は、大丈夫だろうという思い込みや過信があった。
- ②被災者は、絶縁装備は保有していたが、使用しなかった。

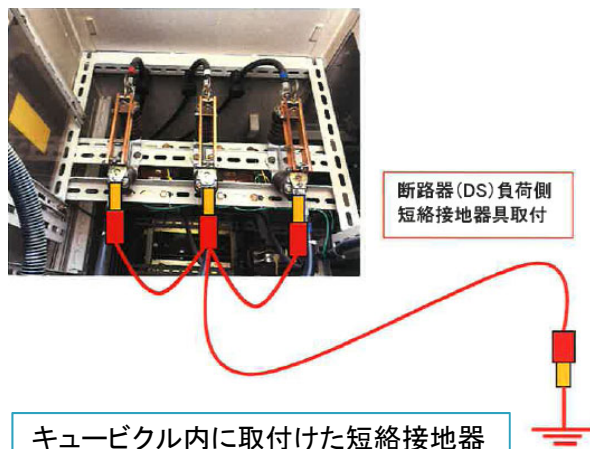
### 事例3 短絡接地器具を取付けたままPASの投入による波及事故

作業責任者1人と作業員3名は、停電(11:00~13:00)による年次点検を予定していた。作業責任者はPAS用継電器試験の準備、作業員3名は建物屋上のキュービクル前で待機していた。作業責任者は、継電器の配線接続中、誤って試験スイッチに触れてしまい、PASが開放した。

キュービクルで待機していた作業員は、停電したことから年次点検が開始されたと勘違いし、作業責任者の指示が無いまま、断路器負荷側に短絡接地器具を取り付けた。

作業責任者は設置者の許可を得ずに停電してしまったため、キュービクルで待機していた作業員に連絡せず、慌ててPASを投入したため、電力会社変電所の過電流継電器動作にて全線停電となった。

【供給支障】 632kW 55分

#### 原因【故意・過失(作業者の過失)】

- ①停電前にPAS用継電器試験の準備のため、継電器の配線接続中、誤って試験スイッチに触れてしまい、PASを開放させた。
- ②作業員は、作業責任者の指示が無いまま、断路器負荷側に短絡接地器具を取付けた。
- ③作業責任者は作業員に連絡せずPASを投入した。

#### 再発防止対策

- ①停電前に継電器試験の準備を行わない。
- ②作業員は作業責任者の指揮指導の下、作業を行う。(思い込み防止)
- ③作業責任者は自ら作業に加わらず、作業全体の把握及び作業員の安全確保に努める。(連絡体制の確保)

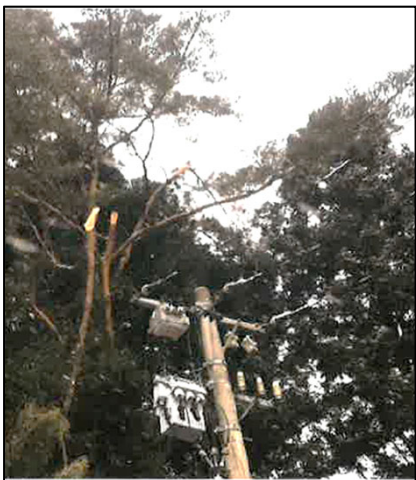
構内第一柱 倒木箇所

電力会社の事故探査により、当該事業場の電柱に樹木が覆いかぶさっているのを確認し、PAS負荷側から避雷器用高圧カットアウトスイッチ間のリード線(R-T間)にアーク痕を発見した。

### 原因【他物接触(樹木接触)】

①倒木によりPAS負荷側から避雷器用高圧カットアウトスイッチ間のリード線(R-T間)の被覆が損傷し短絡事故が発生。主遮断装置の電源側であるため短絡保護範囲外であり、波及事故に至った。

②今回、受電点で二相短絡電流値が流れたものと推定され、変電所のOCが動作し、本来であればPASのSO機能が作動するものであった。しかしながら、SO機能が作動しなかった要因については、PASが設置から14年を経過し、経年劣化により正常に開路しなかったものと推測した。

### 再発防止対策

①樹木の伐採を実施した。

②当該PASは、LA内蔵型高圧気中負荷開閉器に更新する。また、倒木の影響を受けない位置へ構内第一柱(責任分界点)の移設及び老朽化した高圧機器更新も同時に行う。
