# 令和3年度の電気事故について

関東東北産業保安監督部 東北支部  
電力安全課

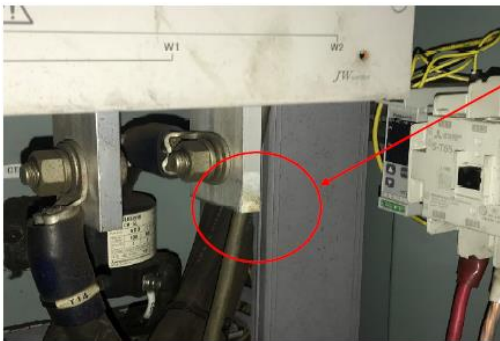
感電箇所

被害者は、制御盤内のスイッチ及びマグネットスイッチ取付けする作業計画であったが、時間に余裕があり急遽、マグネットスイッチ負荷側の配線作業に着手した。作業は停電せず充電中のまま行い、配線作業の際、マグネットスイッチ負荷側の接続端子ねじを落下させ、拾おうとした際に充電中のサイリスタ二次側端子部に右手前腕内側を接触させて感電した。作業時の服装は、保安帽無し、作業服半袖及び作業手袋も装着していなかった。

【充電電圧】 AC 200V

### 原因【感電（作業者）作業方法不良】

- ① 制御盤内での作業を停電せず充電中のまま行った。
- ② 作業計画に基づかない追加作業を行った。
- ③ 作業時の服装が、保安帽無し、半袖作業服で作業手袋を装着せず活線近傍作業を行った。

- ① 制御盤内で作業する時は、必ず停電して作業を行う。
- ② 制御盤の扉は施錠するとともに、制御盤内の銅バー充電部は露出しないよう防護カバーを取り付ける。
- ③ 工事会社が作業する際は、事前に作業手順書を提出させて、計画外の作業はさせない。
- ④ 従業員に対して、年1回以上保安教育を実施する。また、出入している工事会社については保安教育を受けた従業員が工事を行う前に、保安教育と作業実施時の安全装備の確認を実施する。
- ⑤ 電気工事を伴う場合は、必ず電気主任技術者に事前連絡をする。

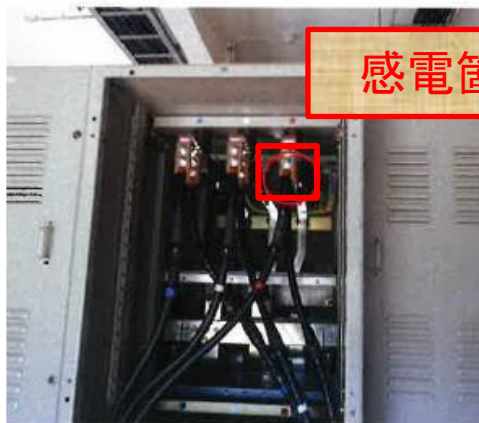
感電箇所

A社及びB社の共同受電による事業場において、両社それぞれが電気関係の点検を同時期に行うことで計画していた。A社の点検作業が終了したことをB社に伝え、B社が点検及び計器交換を行い最終確認作業で手鏡を持ち右腕を入れたところ、放電措置が不完全だったA社高压ケーブル終端接続部に接触し感電した。

【充電電圧】 AC 3,150V

- ① 絶縁抵抗測定後の放電措置不備に起因する残留電荷による感電
- ② 共同受電している両社による協調作業において、安全確認が相互に共有及びフォロー出来るような体制では無かった。

- ① 絶縁測定記録用紙に放電確認項目を追加し記録することで、測定後の対象機器の放電措置を確実に実施する。
- ② 残留電荷有無確認のため、検電確認を実施する。
- ③ 対象給電内の各相に対してアース設置(接地)を実施する。
- ④ 電気主任技術者が放電措置及びその記録を確認し管理する。

両社の協調作業における安全措置を確実にするため、従来からある「協調作業時の両者間の取り決め」を充実させる。

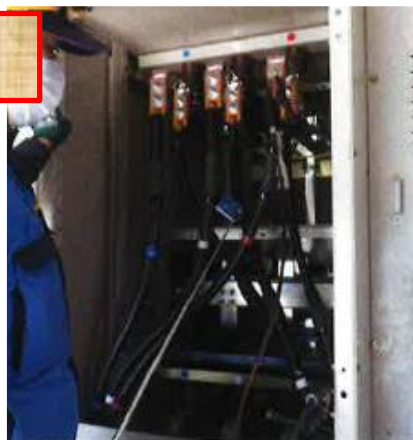
手鏡による盤内確認実施時に感電

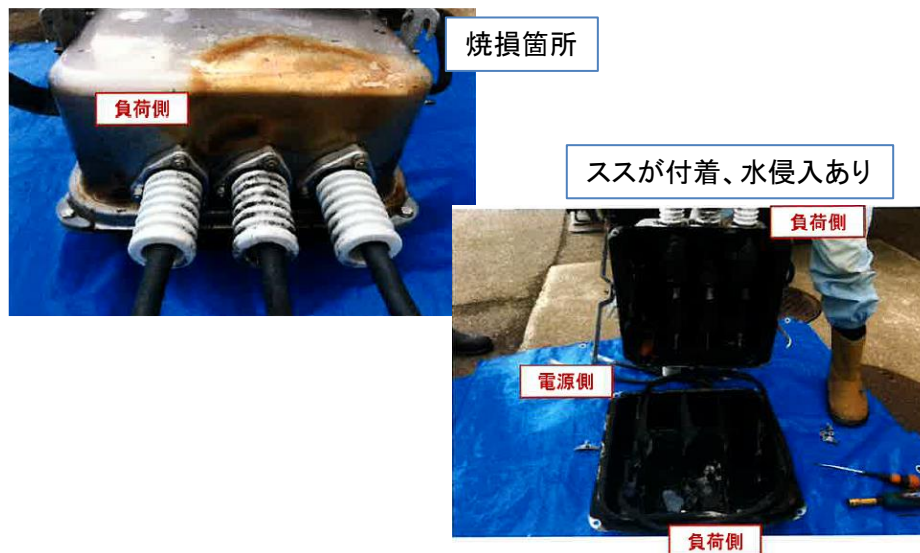
電力会社変電所でOC動作により全線停電となった。  
事故探査の結果、事故発生箇所がA事業場の高圧気中開閉器と判断され、当該開閉器を解放の後、引込用ジャンパー線を切り離し、A事業場を除き全線送電された。  
当該開閉器負荷側ブッシング付近の焼損を確認した。

【供給支障】 364kW 159分

- ① 高圧気中負荷開閉器内部に水が溜まったことにより、絶縁抵抗値が低下し短絡が発生。
- ② 短絡により発生したアークでトリップコイルが焼損したため、高圧気中負荷開閉器が解放できず波及事故になった。
- ③ 高圧気中負荷開閉器内部に水が溜まった原因としては、設置後14年経過しケーズパッキンの経年劣化による吸湿と推定。

- ① 今後、高圧気中負荷開閉器について計画的に更新を行う。
- ② 更新にあたっては、容量、地絡継電器種類、継電器電源供給方法、避雷器有無等の使用環境に合わせた機種の検討を行う。
