# 令和 5 年度の電気事故について

関東東北産業保安監督部 東北支部  
電力安全課

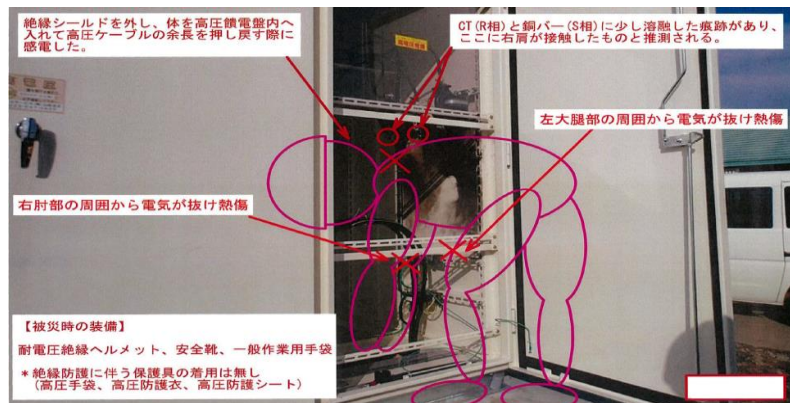
高圧分岐盤増設工事にあたり、高圧ケーブルの引込み及び端末処理を行っていた際に、被災者が増設饋電盤内の高圧ケーブルの余長を最寄りのハンドホールまで引き戻すために体重をかけようと盤内に入り、充電部に接触し感電した。

### 原因【感電(作業)作業準備不良】

#### ①作業計画どおりに実施していない。

・作業計画では電気主任技術者立会の上、停電作業を行う予定だったが、現場責任者の判断により事前に活線作業を実施した。

#### ③ 充電範囲の把握が行われていない

・事故発生時、電気主任技術者と現場責任者との情報共有不足により充電範囲の把握が出来ておらず、安全対策にも不備があった。

#### ④ 作業前検電の未実施

・職長及び被災者が検電確認を怠った。

### 再発防止対策

#### ① 予定外作業の禁止

- ・作業計画の策定は内容を十分に精査し、電気主任技術者の了解を得る。作業内容及び時間に余裕のある計画を立て、作業計画どおりに実施する。
- ・やむを得ず予定外作業が発生する場合、電気主任技術者に変更作業計画書を提出し、了解を得る。
- ・全作業員へ工事内容の説明及び打合せを十分行った上で工事を実施する。

#### ② 現場指示の徹底

- ・指揮命令系統を徹底した上で、全作業員に対し工事内容の説明及び打合せを十分行うほか、必要な保護具の着用及び検電の実施を確実に行う。
- ・高圧盤の盤内作業は、電気主任技術者の立会いのもと実施する。

#### ③ 充電範囲の把握

- ・作業前に充電範囲を明確にした上で、充電中の表示を行う。
- ・高圧盤の鍵の開閉は電気主任技術者以外行わない。

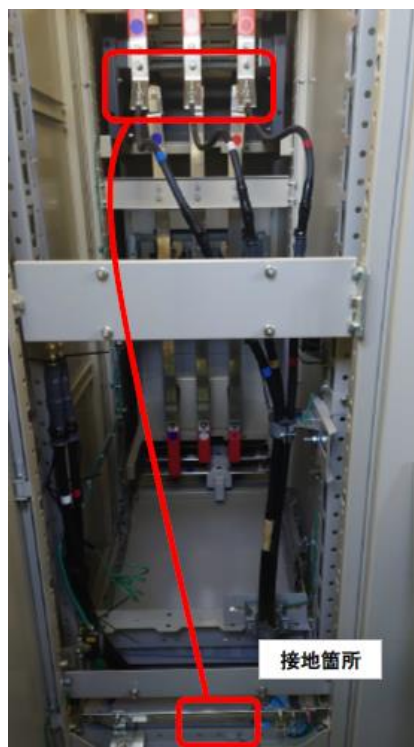
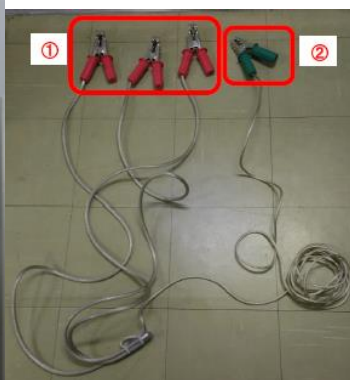
### 【事故の状況】

当該事業場における高圧ケーブル等敷設のため、PAS開放により停電した上で高圧引込盤内にて接地器具を取付し作業を行った。敷設作業後、接地器具を取り外さないでPASを投入したため、電力会社変電所のOCRが動作したことに加え、SOG (PAS保護装置)の電源が短絡箇所二次側だったためSOGが機能しなかったことから波及事故に至った

### 原因【故意・過失(作業者の過失)】

作業手順書に従わずに以下の状況であった。

- ① 事前に、作業の手順、人員配置、役割分担等を含めた打ち合わせが行われなかった。
- ② 接地器具の取付、取り外しに関して複数での確認やチェックする体制がとられていなかった。

### 再発防止対策

- ① 作業手順書に作業担当者を明記し役割分担を明確にした上で、事前に入念な打合せを行い、意思統一を図ること。
- ② 複数人で指差し呼称等発声の確認をしながら、作業手順書チェックシートを活用し作業手順を確認すること。
- ③ 接地中や断路器開放時は、PAS操作場所や接地器具を取り付けている盤に表示札等を掲示すること。
- ④ 高圧電気機器にかかわる作業を安全に実施し無事故で完了するため、電気主任技術者若しくは電気主任技術者代務者が中心となり、定期的な「保安確保のための教育訓練」及び現場に即したシミュレーションを作業の都度実施すること。
