# 令和6年度の電気事故について

関東東北産業保安監督部 東北支部  
電力安全課

## 1. はじめに

令和6年度に関東東北産業保安監督部東北支部管内において発生し、電気関係報告規則に基づき当支部に報告のあった電気事故の概要を紹介します。

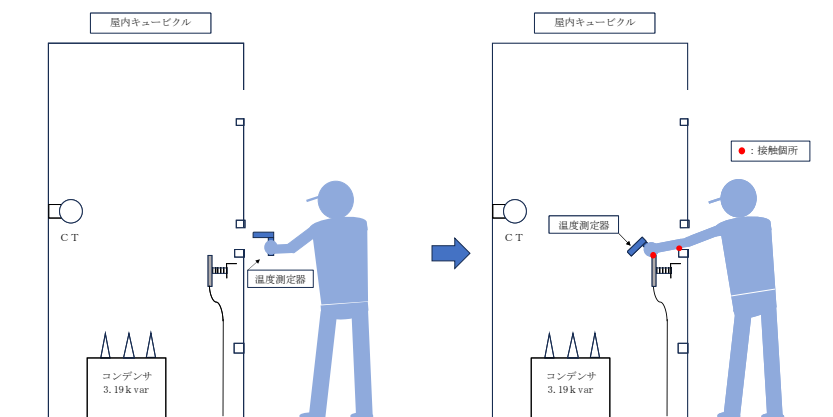
月次点検にあたり、キュービクル側面の扉を開けて保護カバー(透明塩ビ板)の隙間から計器用変成器の温度を放射温度計で測定しようとしていた際に、急に足が滑って体制が崩れ、右手が保護カバーの隙間から中に入り、右手小指の関節部が母線の接続端子部(充電部)に接触し感電した。

【充電電圧】 AC 6,600V

- ① 被災者の安全作業靴の靴底がすり減っていた。また、電気室入口(屋外)の草むらが濡れており、そのため靴底が濡れていた。
- ② 月次点検の実施要領及び作業手順を定めていなかったため、作業前ミーティングにおける危険予知活動ができていなかった。
- ③ 素手で作業を行っており、安全対策としての絶縁用保護具(高圧ゴム手袋)の着用を怠った。

- ① 作業前に保護具の状態を確認(靴底のすり減りなど)し、劣化や壊れがある場合は早急に取り替える。
- ② 作業前に水気の発生など周囲の状況に注意を払うとともに、作業前ミーティングで互いに情報を共有する。
- ③ 月次点検における実施要領及び作業手順を作成し、事前の作業分担、危険予知活動及び適切な保護具の着用等を定める。
- ④ 機械器具、配線の過熱有無の確認は、充電部分との軀側距離(60cm以上)を確保し、目視点検又は放射温度計で測定する。過熱が認められる場合は、停電による臨時点検を実施する。
- ⑤ 点検を行う場合は、充電部分との軀側距離60cm以上を確保し、60cm以内に近づく場合は、絶縁用保護具(高圧ゴム手袋)を着用するよう、各保安業務担当者に周知した。
- ⑥ キュービクル室内に感電事故防止のための啓発表示(ポスター等)を行い、事故現場の保護カバーに感電注意の表示を行った。
- ⑦ 委託先に対しても、安全対策を講じるよう指示するとともに、書面で明文化した要領、作業手順、危険予知、必要な保護具の装着等の提出を求める。
- ⑧ 保護カバーの隙間を狭くした。

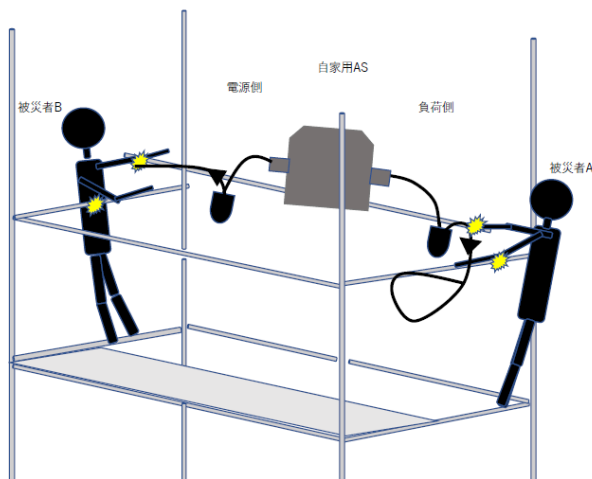
事業場の高圧引込みケーブル交換工事の事前準備として、2名で足場設置の作業を行っていた際、充電中の自家用区分開閉器負荷側のケーブル接続充電部に足場組立用単管パイプを誤って接触させ感電した。

【充電電圧】 AC 6,600V

- ① 元請業者から足場業者に対して、足場を設置する高さが具体的に指示されておらず、高圧充電部に近接する高さまで組み立てた。
- ② 電気主任技術者及び元請業者は、足場の組立作業を足場業者任せにし、必要な監視、立会いをしなかった。
- ③ 電気主任技術者及び元請業者は、工事の計画及び実施にあたっての詳細な計画を工事関係者に対して周知せず、必要な指示、助言が不十分であった。
- ④ 電気主任技術者及び元請業者は、工事関係者に対し、必要な安全教育を実施しなかった。

工事等の発注の際、元請業者及び電気主任技術者に次の事項を指示する。

- ① 工事等を計画する場合、元請業者は、次の事項を遵守する。
  - a. 工事計画書の提出
  - b. 工事計画書を基にした電気主任技術者及び工事関係者への周知
  - c. 工事計画書では、足場の高さ、幅など、具体的かつ必要な内容を明記するとともに図面を活用し、電気知識がない作業員にも分かりやすい内容とする。
- ② 工事等を実施する場合、元請業者及び電気主任技術者は、次の事項を遵守する。
  - a. 高圧受電設備の工事を実施する場合は、電気主任技術者立会いのもと、必ず停電して工事を行う。
  - b. 高圧充電部に接近する作業を行う場合には、監視者を配置するとともに、作業内容に応じて必要な絶縁用防具、絶縁用保護具及び安全装置を必ず使用させる。
  - c. 高圧充電部に近接しない作業であっても、電気知識が無い作業員が作業をする場合は、必要に応じて監視者を配置する。
- ③ 元請業者及び電気主任技術者は、工事関係者に対し、工事着手前に必要な安全教育を実施する。

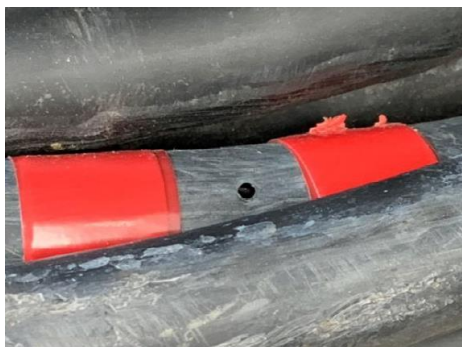
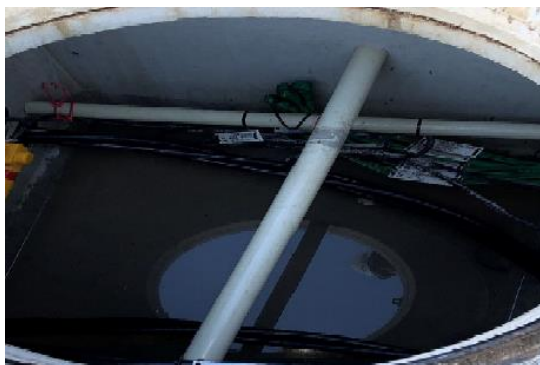
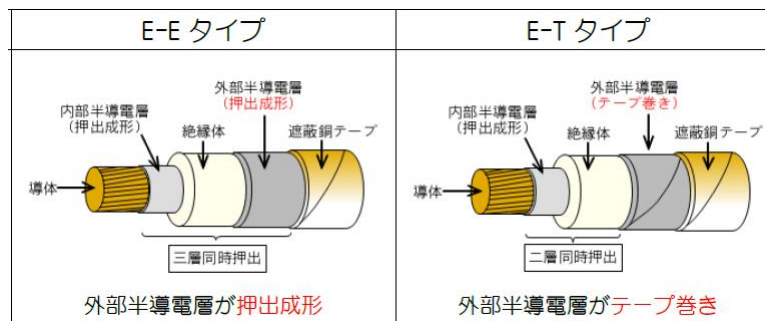
電力会社変電所でDGR動作により全線停電となった。

事故調査の結果、事故発生箇所が当該事業場と判断され、PAS開放の後、当該事業場を除き全線送電された。

調査の結果、高圧引込みケーブルの絶縁不良を確認したが、地絡方向継電器は動作しておらず、その後の動作試験では、正常に動作した。

高圧ケーブルは2015年製(使用期間9年)。

【供給支障】 1,745kW 159分

- ① 高圧ケーブルは、水の影響を受けていたと考えられ、ケーブルシースは長時間浸水状態にあると徐々に欠陥が発展する性質を持っているため、水トリ劣化により地絡事故に至ったと思われる。
- ② 保護リレー(DGR)が動作しなかった原因は、地絡の相が間欠地絡(地絡が発生、消滅を繰り返す地絡)であった場合、地絡信号が一定の間隔空いた際に検出信号がキャンセルされることによると思われる。

- ① 高圧ケーブルを水トリ劣化現象の耐性が非常に高いE-Eタイプのケーブルに交換する。
- ② 水の影響による水トリ劣化を防止するため、ハンドホール内の点検を実施し、水が溜まっている場合はポンプで排水を行う。
- ③ 停電年次点検時に実施する絶縁抵抗測定の結果、劣化の兆候が確認された場合は、更新推奨時期に満たなくても速やかに更新をする。

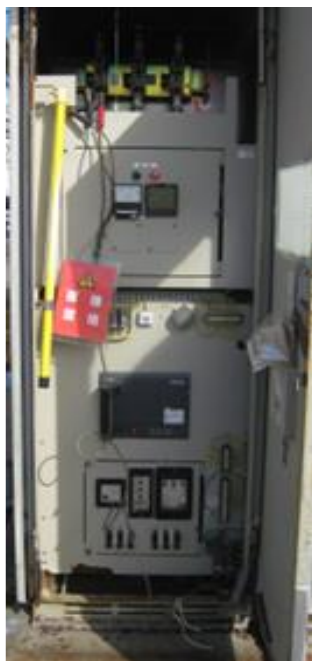
受電盤  
短絡接地器具

当該事業場における高圧ケーブル交換工事のため、PAS開放により停電した上で受電盤断路器に接地器具を取り付けし作業を行った。交換工事終了後、受電準備のため一旦接地器具を取り外したが、他の残工事があるとの連絡が入り接地器具を再度取り付けた。その残工事も終了したことから受電の準備をする中で接地器具の取り外しを失念しPASを投入したため、電力会社変電所のOCRが動作したことに加え、SOG(PAS保護装置)の電源が短絡箇所の二次側だったためSOGが機能しなかったことから波及事故に至った

【供給支障】 286kW 36分

- ① 作業工程が遅れていること、降雨が激しくなってきたため気持ちに焦りがあったこと、作業に対する慣れから気の緩みがあったことなどが要因となって、復電時に受電準備としての状況確認を怠り、受電盤の断路器に取り付けた短絡アース線の取り外しを忘れたため。

- ① 復電時、短絡アース線の取り外しを必ず目視により確認する。
- ② 復電、受電時の作業は、必ず2名以上で実施する。
- ③ よく行う作業の際や、作業工程が予定より遅れている状況等においても、決められた確認行為は常に緊張感を持って確実にを行う。
