# 最近の災害発生状況

令和8年5月28日

関東東北産業保安監督部東北支部

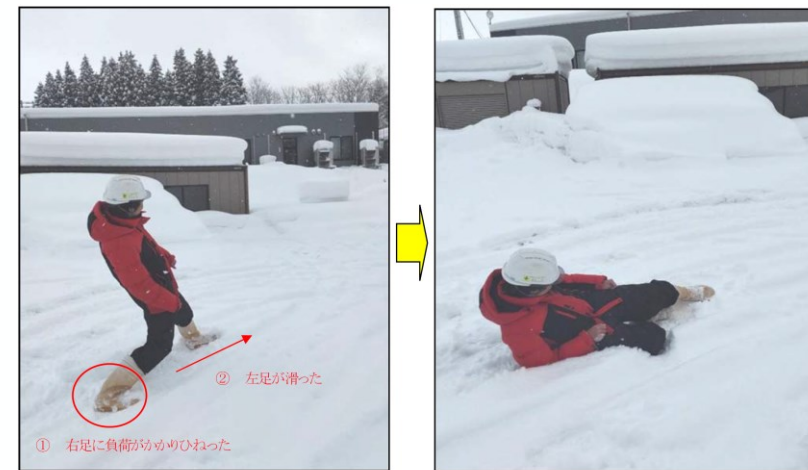
災害時の状況（再現）

- ・罹災者は、朝会終了後、事務所から徒歩で車庫に移動中、足を滑らせバランスを崩し、転倒した。
- ・当日は早朝から降雪が続き、ホイールローダーによる除雪を行っていたが、その後の降雪により、圧雪路面上に10cm程度の積雪がある状態で滑りやすい路面状況であった。

- ・毎度同じ経路で車庫へ向かっており、また、雪道への慣れから油断が生じていた。
- ・加齢や気温低下により、関節のこわばり、バランス機能、感覚機能の低下があった。
- ・除雪により路面が圧雪され滑りやすい状態にあり、その後の積雪により、圧雪箇所（滑りやすい箇所）が視認できなかった。
- ・朝会内でのKY活動として、「凍結等による転倒注意」リスクの抽出を行っていたが、事務所周辺については行われていなかった。

一歩前に踏み出した左足が滑ってバランスを崩し、その際に右足へ過度な負荷が効めり、ひねったものと推察される。

体勢を保持できず、その場で転倒した。

- ・高齢者（65歳以上）を対象として、雪道や凍結箇所の歩行距離を軽減するため、使用する社有車については事務所近傍の車庫を利用することとした。
- ・現場作業者に雪道や凍結路面に適した滑りにくい長靴（スタッドレスソール、JIS規格：耐滑性区分F2）を配布した。
- ・「冬期転倒危険マップ」を事務所内に掲示し、情報共有を図るとともに、雪道や凍結路面における転倒災害防止教育を実施した。

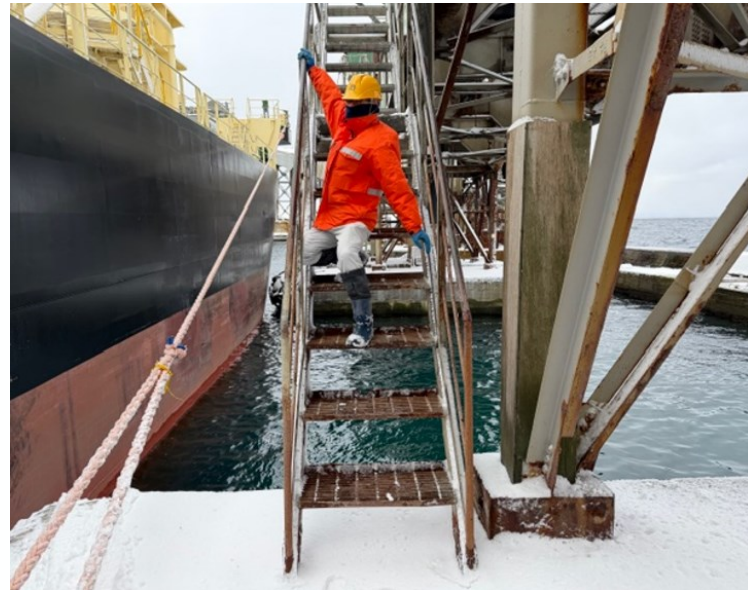
災害時の状況（再現）

- ・罹災者は、船積棧橋において、棧橋階段を下りていたとき、階段面（グレーチング仕様）の溝に保安長靴の靴底が引っかかりバランスを崩し、手すりを持っていた右手に体重がかかるように転倒した。
- ・転倒後も作業に従事したが、右肩に強い痛みを感じ、右腕が動かせない状態となったため、病院へ搬送され、受診の結果、上記負傷と診断された。
- ・罹災者は保安長靴のほか、保安帽、軍手等の保護具を着用しており、棧橋に積雪や凍結はなかった。また、作業に際し焦りなどはなく、階段を駆け下りるなどの危険行動はなかった。

- ・船積荷役作業で使用している保安靴（長靴を含む）の再評価を行う。
- ・船積施設全般の現況調査を実施し、必要な箇所に注意標識類を設置する。
- ・保安規程の内容、特に鉱山労働者の守るべき事項について再教育を実施し、些細な負傷であっても報告する意識を浸透させ、報告するのを忌避、羞恥とする意識の排除を図る。
- ・綱取り、綱放し作業の手順書を作成して、関係する鉱山労働者に教育を実施する。

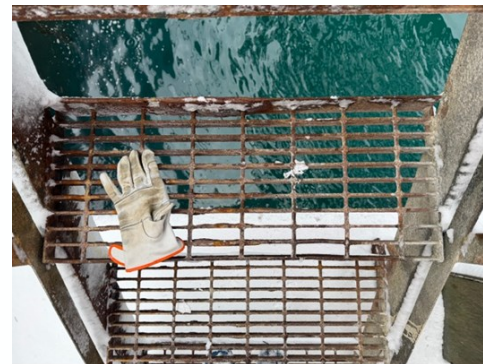
階段面の状況

- ・着用していた保安長靴の靴底の凹凸が、連絡階段の踏棧のグレーチング幅に重なる形状であった。
- ・転倒リスクがある階段の注意標識類が不足していた。
- ・保安規程においては、「作業中に受けた如何なる種類、程度の負傷であっても報告する」旨の内容が規定されていたが、鉱山労働者に十分浸透していなかった。

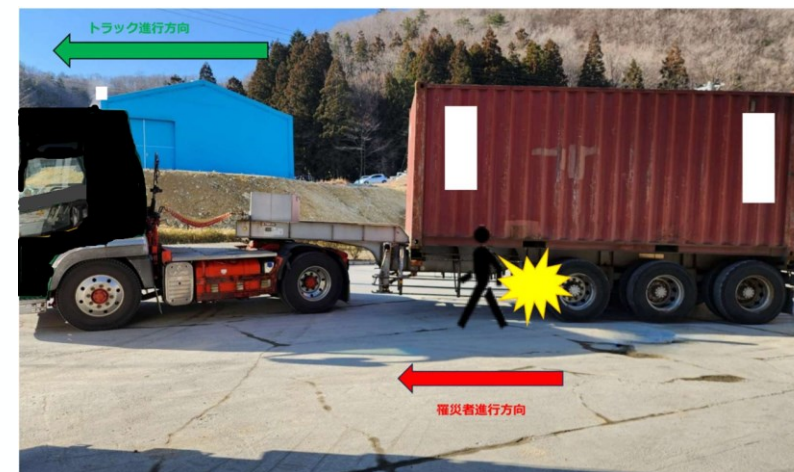
災害時の状況（再現）

- ・罹災者は、第2燃料庫確認後、第1燃料庫への移動中、第2工場屋外の積込場を横断するため、出発しようとしている外部業者のトラックトレーラーが一時停止したことを確認し、車の前方を運転席側から助手席側に向かって横断した。横断完了後、後方で動き出したトレーラーの左後輪に右足を轢かれ罹災した。
- ・災害時、罹災者は保安帽及び先芯入りの安全長靴を着用していた。

- (原因)
- ・次の確認場所へ意識が移っており、周囲への注意がおろそかになっていた。
  - ・トラックで積込場が混雑していたが、遠回りせず、車両の往来のある箇所を横断した。
  - ・運転手は、目視範囲内で罹災者を確認できなかったため、接触しない位置にいたと考えた。
  - ・歩行者通行帯と車両通行帯の識別がされていなかった。
  - ・トレーラーのためトラックに比べ内輪差が大きかった。
  - ・外部入構者への場内ルールが明確に定められていなかった。

- ・場内通行ルール策定し、通行の際は道の端を歩くことを従業員へ周知した。
- ・路面塗装により歩行者通行帯を明示又は広場脇の車両が進入できないスペースに新たに歩行者通行帯を設置する。
- ・外部車両の待機ルールを策定し、手順書として作成の上、外部事業者への周知を行う。
