令和元年度の電気事故について

関東東北産業保安監督部

東北支部 電力安全課

1. 令和元年度の電気事故件数

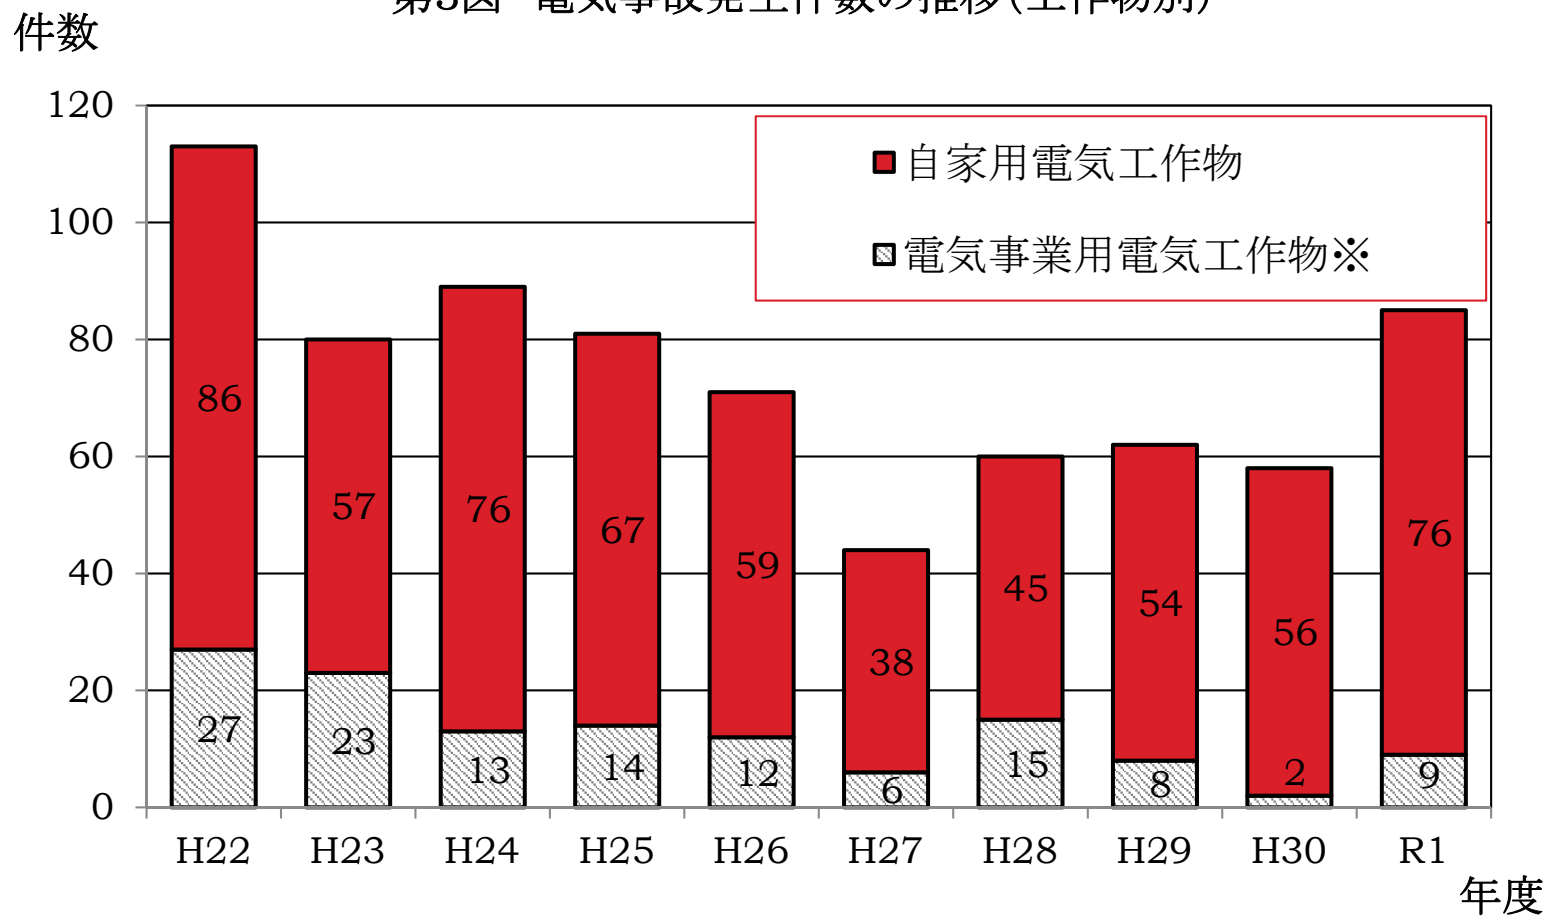
第3図 電気事故発生件数の推移(工作物別)

※電気事業用電気工作物:本資料では、一般送配電事業、送電事業、特定送配電事業及び電気事業法第38条第4項第四号の発電事業の用に供する電気工作物としている。

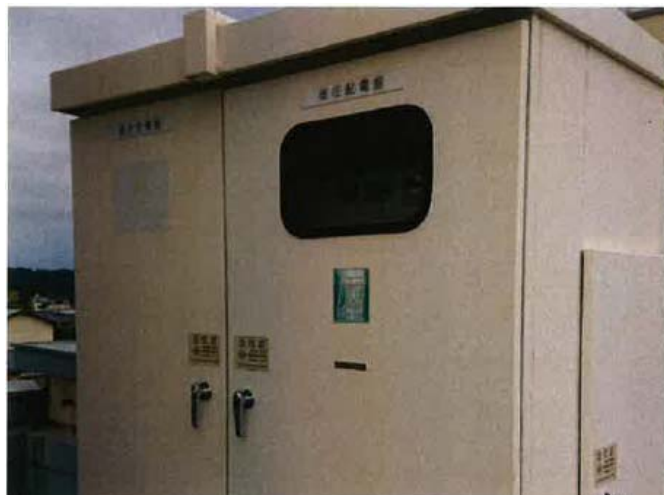
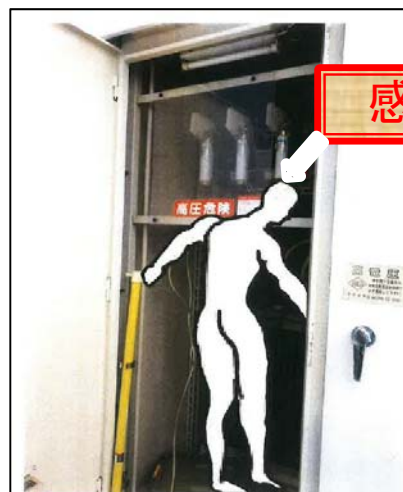
事例1 作業者の感電負傷事故

高圧キュービクル

事故発生時の状況

感電箇所

被災者は、高圧側キュービクル扉を開け、低圧動力開閉器負荷側配線部の写真撮影を行おうとキュービクル内に体を入れた際、頭部が主遮断装置(PF付LBS)に触れたため、感電負傷した。

【充電電圧】 AC 6,600V

主遮断装置(LBS負荷側)⇒頭部⇒右手薬指先⇒キュービクル本体⇒大地

- ①現場監督員は、当日入場予定にない被災者を入場させた。
- ②被災者は、今回の工事外の作業を発注者、監督員、保安法人に連絡なく単独で行った。
- ③被災者は、保安帽を着用していなかった。
- ④キュービクルの扉は全て施錠していたが、被災者が持参した鍵で扉を開け作業を行った。

- ①設置者は請負業者に対し、「入場者名簿」及び「作業内容」を事前に提出させ当日の入場を管理する。
- ②請負業者は事前に電気工事内容を電気主任技術者へ連絡する。また、必要に応じて立ち合いを求める。
- ③設置者は請負業者に対し、作業前のミーティングでTBM-KYシートを使用して、安全に作業を実施させる。また、作業内容に応じて保護具を着用させる。
- ④「キュービクル全体に樹脂を巻いたワイヤーを巻き南京錠で施錠」することにより、無断で扉を開放できないよう物理的な処置を行う。

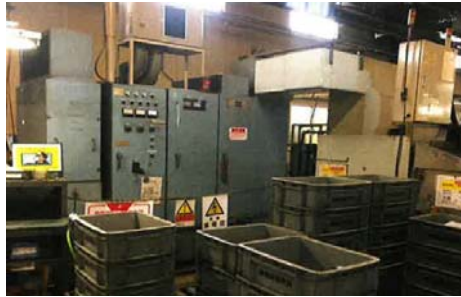
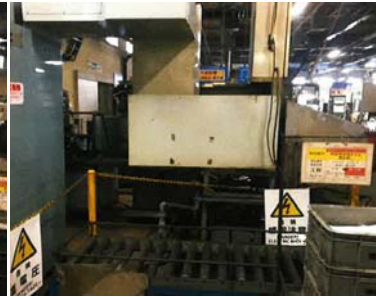
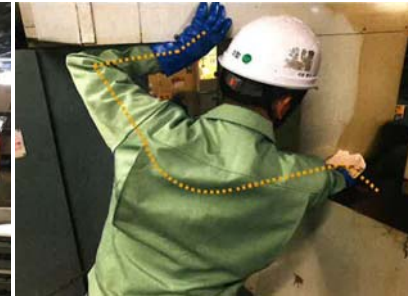
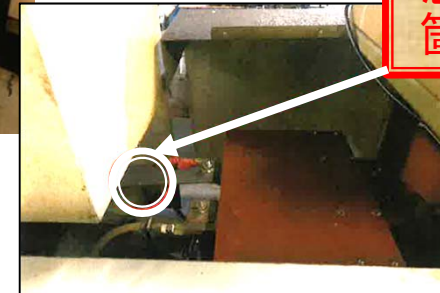
事例2 製造作業従事中の感電負傷事故

高周波焼入装置 全景

高周波焼入装置 側面

事故発生時の状況

感電
箇所

被災者は、平成27年6月から高周波焼入装置(以下、「焼入装置」という。)のオペレーターとして製造業務に従事していた。被災者は、焼入装置表面の油汚れが気になり、焼入装置手前にある部品用ラインコンベアに上り拭き取り掃除を始めた。被災者は、左手で体を支えながら焼入装置表面を掃除していたところ、誤って右手が銅バー充電部に接近し過ぎて感電負傷した。

【充電電圧】 DC 11,800V

【感電経路】 銅バー充電部⇒右手中指甲⇒左手の平⇒焼入装置外箱⇒大地

- ①被災者は、銅バー充電部に触れないように掃除すれば感電しないものと思っていた。
- ②焼入装置の危険区域に立ち入る際の手順が定められていなかった。
- ③焼入装置はチェーンにより区画していたが、銅バー充電部に手を入れられる構造であった。
- ④焼入装置の銅バー充電部が露出していた。

- ①焼入装置の操作マニュアルを作成のうえ掲示し、危険区域内への立入る際は必ず電源停止措置を行うことを周知徹底する。
- ②容易に入ることが出来ないように、危険区域をフェンスで区画するとともに危険表示をする。
- ③焼入装置直流出力制御盤扉のハンドルを、施錠付きに交換する。
- ④露出されている銅バー部分を塞ぎ、「高電圧危険」の表示をする。
- ⑤全従業員に対し、感電の危険性について保安教育を実施する。

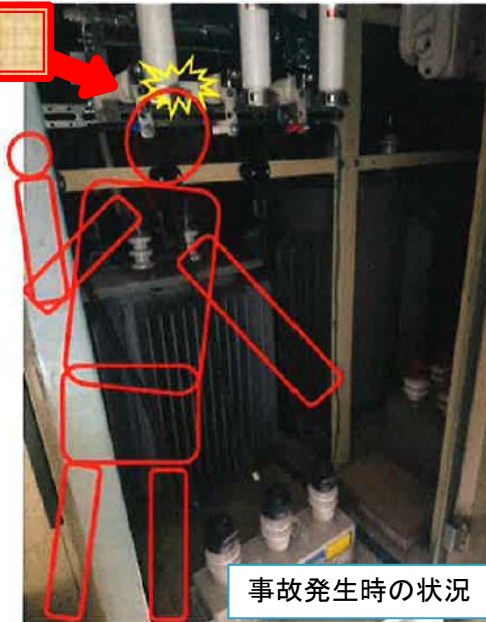
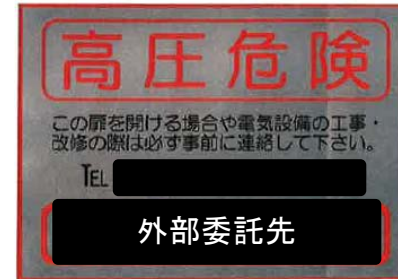
事例3 電気工作物調査中の感電負傷事故

感電箇所

事故発生時の状況

キュービクルに掲示してある注意喚起シール

被災者は設置者よりPCB含有電気工作物調査の業務委託を受け、変圧器絶縁油の採油作業を実施していた。対象の変圧器がキュービクル内に保管されているのではと判断し、鍵の管理者からキュービクルのカギを借用した。キュービクルの扉を開け、内部をのぞき込んだところ、頭部を通電中のコンデンサ用LBSに接触させ感電負傷した。

【充電電圧】 AC 6,600V

【感電経路】 LBS電力ヒューズ下部⇒頭部⇒左手の平⇒キュービクル外箱⇒大地

- ①作業者の2名は「高圧危険」の注意喚起シールを視認していたにもかかわらず、外部委託先の電気主任技術者へ連絡を怠った。
- ②作業者の2名は電気知識に乏しく、高電圧の危険性を認識していなかった。
- ③鍵の取扱者は、設置者から連絡があった受託業者ということもあり、鍵の借用を求められたときにそのまま貸し出してしまった。

- ①外部委託保安業務担当者の指導のもと、設置者の従業員に対し、保安教育を実施し、キュービクルの鍵を使用する場合は、外部委託先へ必ず連絡し立ち合いさせることを周知させる。
- ②異動等で連絡責任者及びキュービクルの鍵の取扱者が変わった場合は、保安教育を実施し、キュービクルの取扱ルールを理解させる。
- ③電気室、キュービクルの鍵の保管管理者を決め、厳重な管理をさせる。
- ④外部委託保安業務担当者の指導のもと、受託業者に対し、高電圧の危険性、作業時の適正な服装(作業着、ヘルメット、安全靴、手袋)、保安法人への連絡及び現場立ち合いの必要性について指導し、社内教育をして社員に周知徹底させるように依頼した。

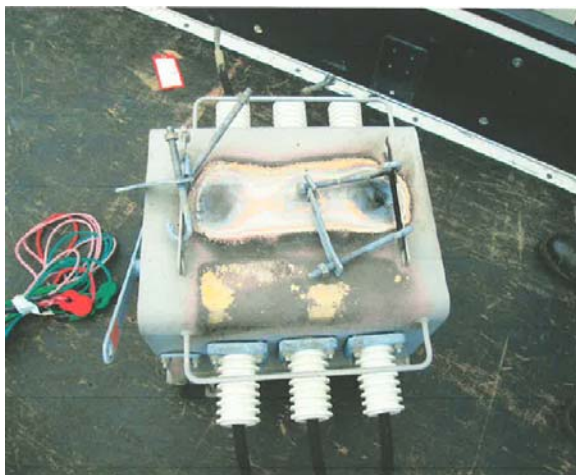
事例4 破損したPASの投入による波及事故

焼損したPAS

落雷により、当該事業所周辺は停電し、絶縁監視装置の停電信号を受信した。その後再閉路により、当該事業所以外は復電していた。外部委託先の担当者が現場に到着し、電気室内に入室し、高圧用電圧計で電圧がないことを確認。避雷器、高圧機器も特に異常は見受けられなかった。

構内第1柱のPASは切れており、外観は異常がなく PAS用継電器の動作表示もなかった (GR表示しかしない継電器であった)。落雷の影響でPASが誤動作したと思いこみ、PASのリセットし投入したところPASが焼損した。すぐにPASを切りに操作したが、固着していて、切ることができなかった。

この操作により、周囲が停電となり、波及事故となった。電力会社受電柱の引き込み線を切り離し、当該事業所を除き、全線送電された。

- ①PASが損傷した状態で、誤って投入した。
 - ・PAS用継電器の動作表示が出てなく、電気室の機器にも異常がなかったため、PASに異常がなく、誤作動と思い込み、PASを入れても異常があればすぐに切れればいいと考え、安易に操作した。
 - ・監視装置の停電信号を受けて1名応援に向かっていたが、PASの投入で復旧できると思い込み、また、停電を早く復旧させたいという焦りから、応援の到着を待たずに1人でPASの操作を行ってしまった。
 - ・雷によるPASの誤作動は、他事業所で何回か発生していたので、落雷での機器の損傷ということが思い描けなかった。
- ②電力会社へ連絡をしないまま、PASを投入した。

- ①事故発生時に原因を究明できるように、事故時対応マニュアルの見直しを行った。特に、事故発生時は事故点を特定するまではPASを投入しないことを徹底した。
- ②事故防止のため、上記マニュアル及び安全作業心得により、社内教育を実施した。PAS投入時の2人作業の徹底(1人作業の禁止)。また、定期的に社内教育を実施する。
- ③事故時PASを投入するときには、電力会社と連携を取りながら、実施する。

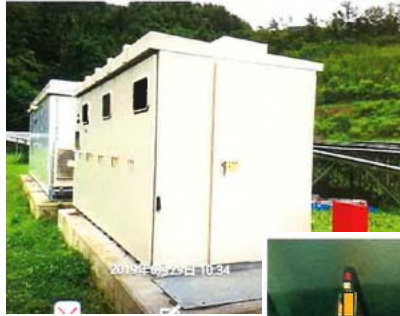
事例5 短絡接地器具を取付けたままPASの投入による波及事故

断路器(DS)電源側
短絡接地器具取付

キュービクル内に取付けた短絡接地器

電気管理技術者は、売電用電力量計交換工事のため、停電による監視作業を実施した。工事業者と打合せ実施後、停電操作を開始し断路器電源側に短絡接地器具を取り付けた。

電気管理技術者は、売電用電力量計の交換工事が完了した旨報告を受け、断路器電源側の短絡接地器具を取り外す指示を怠り、PASを投入した。

電力会社の過電流継電器動作にて全線停電となり、瞬時順送電され、事故発生場所を含む6区間が再度停電となった。

①短絡接地器具を取り付けたまま、PASを投入してしまった

年次点検作業安全チェック票を活用せず、「短絡接地中」札の使用、測定器具・工具類員数確認、受電前の目視による確認および高圧絶縁抵抗測定による最終確認を怠った。

- ①年次点検作業の安全チェック票の正規活用。
- ②「投入禁止」札、「短絡接地中」札の活用。
- ③停電前および、受電前の測定器具・工具数の確認。
- ④受電前の目視による確認および、直前の高圧絶縁抵抗測定による最終確認の徹底。
- ⑤各営業所での掲示および技術セミナーでの注意喚起。
