バイオマス発電所における爆発・火災事故 及びその対応について

第21回 産業構造審議会 保安・消費生活用製品安全分科会 電力安全小委員会 電気設備自然災害等対策
ワーキンググループ(METI/経済産業省) (資料2-1 資料2-2 資料2-3 より)

令和6年10月31日

関東東北産業保安監督部東北支部 電力安全課

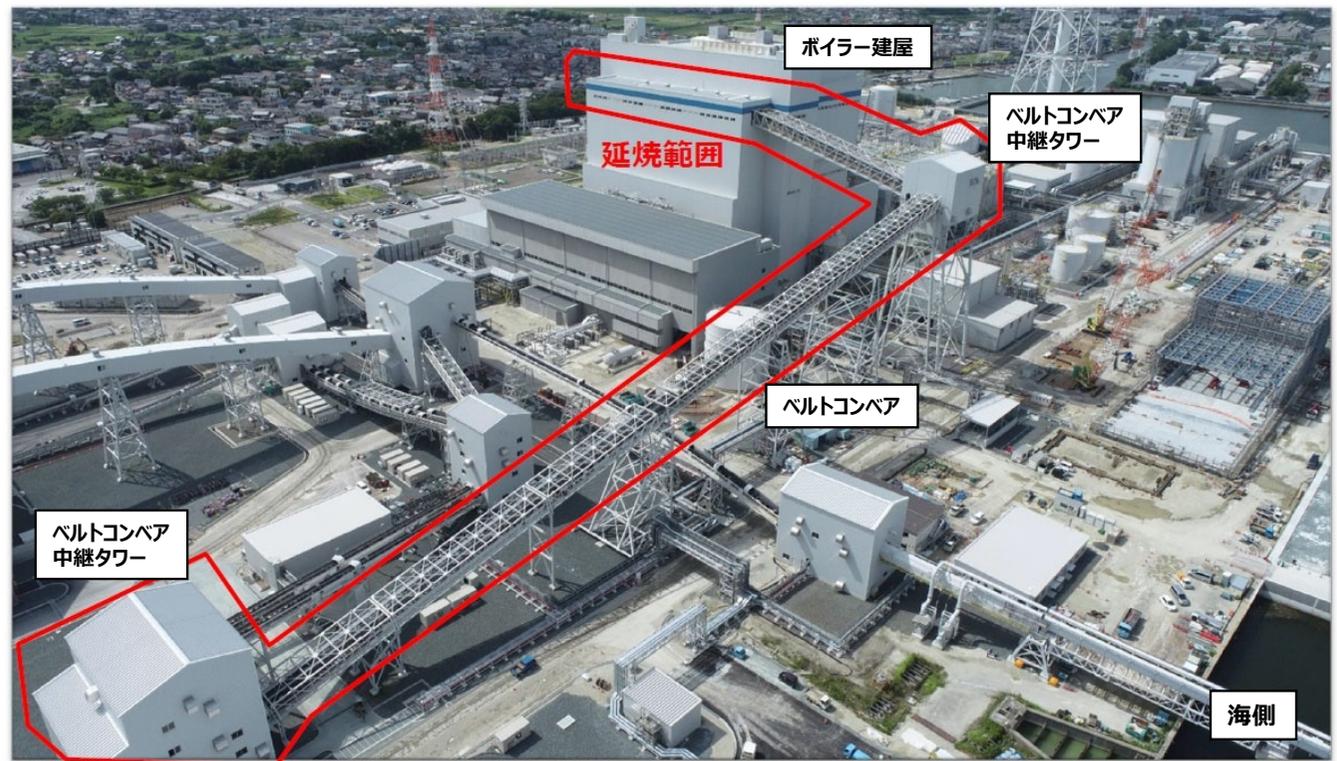
- 令和6年1月31日15時11分頃 **武豊火力発電所**（愛知県知多郡武豊町）において、**バイオマス燃料（木質ペレット）** 搬送中にボイラー建屋内のバンカー※付近及びベルトコンベアで爆発・火災が発生。同日**20時04分頃**に鎮火した。
- **爆発・火災による人的被害は無し。**

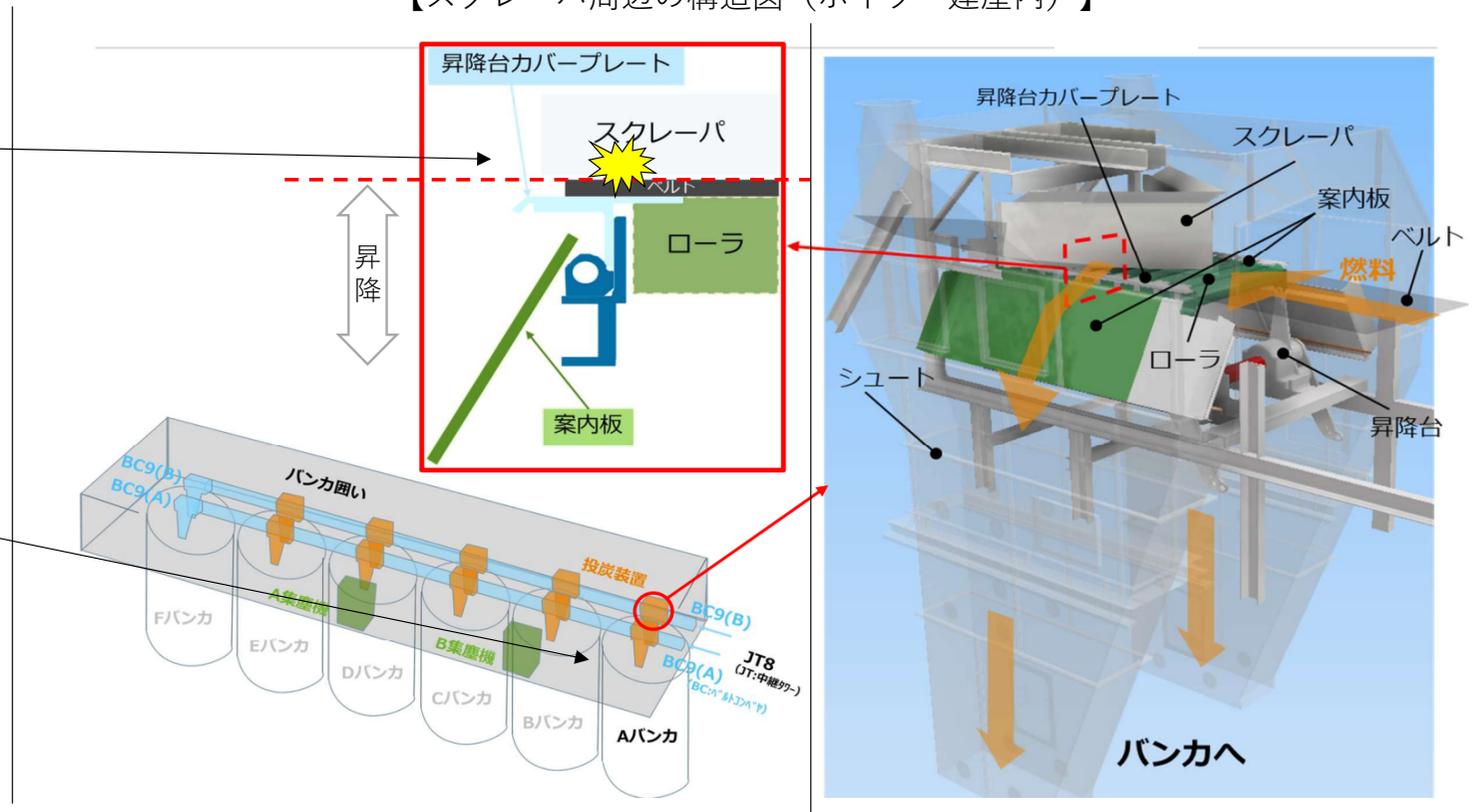
【スクレーパ周辺の構造図（ボイラー建屋内）】

- （株）J E R Aの事故調査によれば、木質ペレットを高速で輸送することでペレットが粉じん化し、ボイラー建屋内のバンカー上部の粉じん濃度が上昇。
- 加えて、木質ペレットをベルトコンベアからバンカーへ払い落とす装置（スクレーパ）とベルトコンベアとの間で発生した摩擦熱が着火源となり、粉じん爆発に至った可能性が高いとの結論が得られている。

スクレーパが正常時よりも低い位置で固定されており、ベルトコンベアに摩擦が発生して着火

ペレットをベルトコンベアからバンカー内へ払い落とす際にバンカー上部の空間で粉じん濃度が上昇

事故のメカニズム（複合的原因）

スクレーパが通常より下がった位置で固定

ベルトとカバープレートとの間の摩擦が増加

摩擦による発熱で堆積粉じんに着火

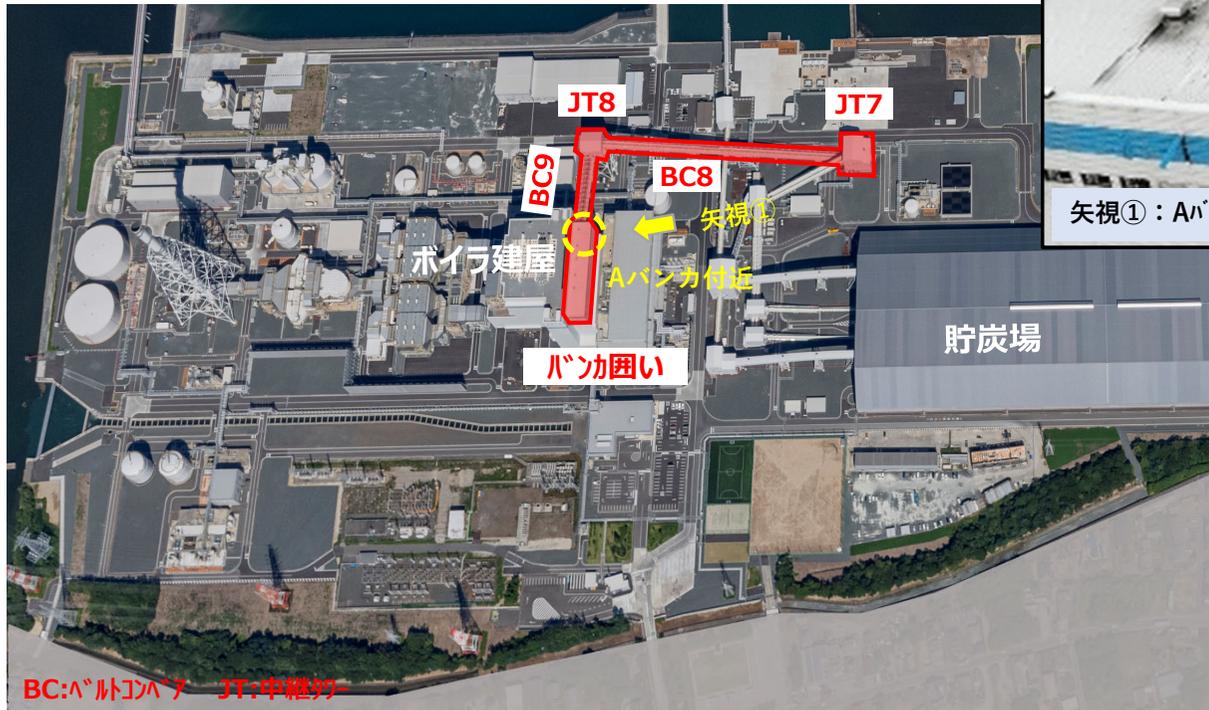
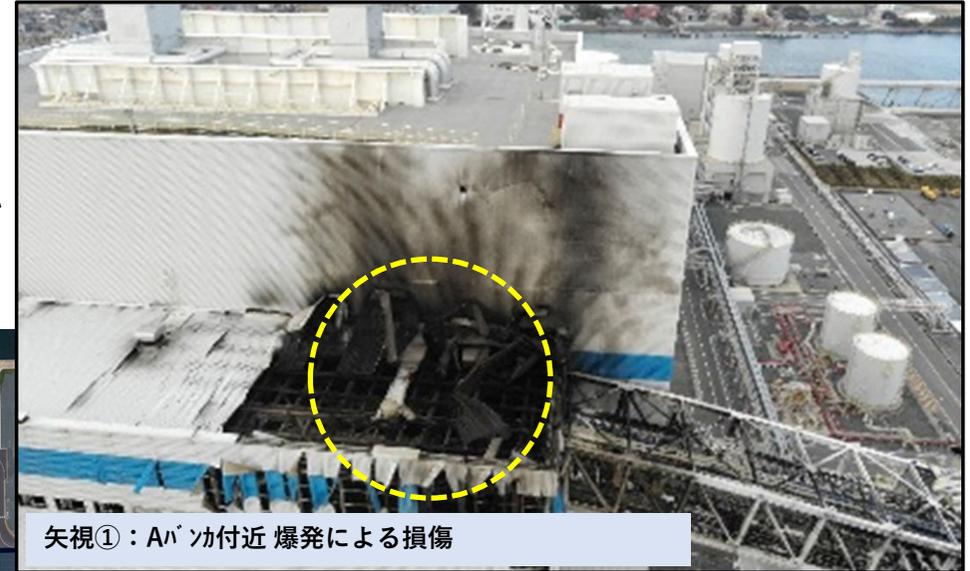
火災による主要設備損傷範囲

- ・映像データ等より着火場所はAバンカ付近と考えられる
- ・事象はバイオマス燃料による粉じん爆発と考えられる
- ・バンカ囲い～JT7の範囲以外の設備には著しい損傷は認められない

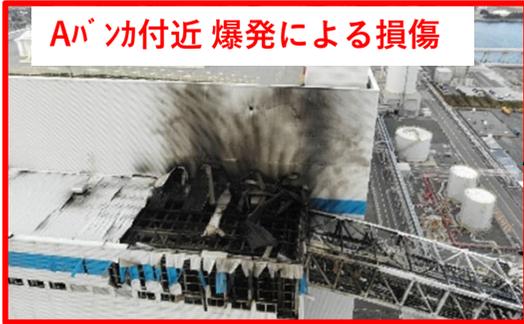
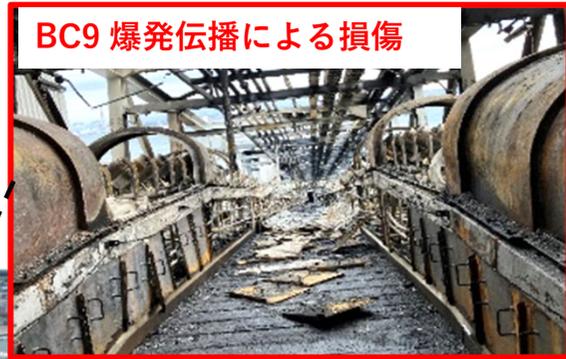
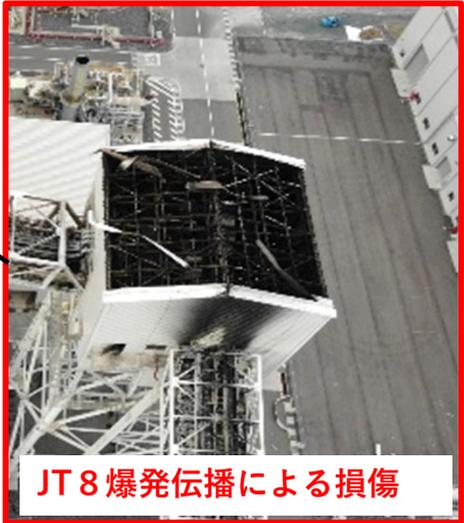
事故概要 (2/2)

- (1) 事故発生前の状況
2024年1月31日 (水)
 - ・第5号機ユニット 1,070MW 運転中
 - ・14時頃よりバイオマス燃料の輸送開始
- (2) 事故発生の経緯
2024年1月31日 (水)
 - 15:11 ボイラより爆発音、ボイラ建屋13FL付近から黒煙を確認
 - 人身災害なし
 - 20:04 鎮火確認2024年2月1日 (木)
 - 2:40 ヘルコンバア付近にて再出火
 - 3:34 鎮火を確認

BC:ベルトコンベヤ
JT:中継ター

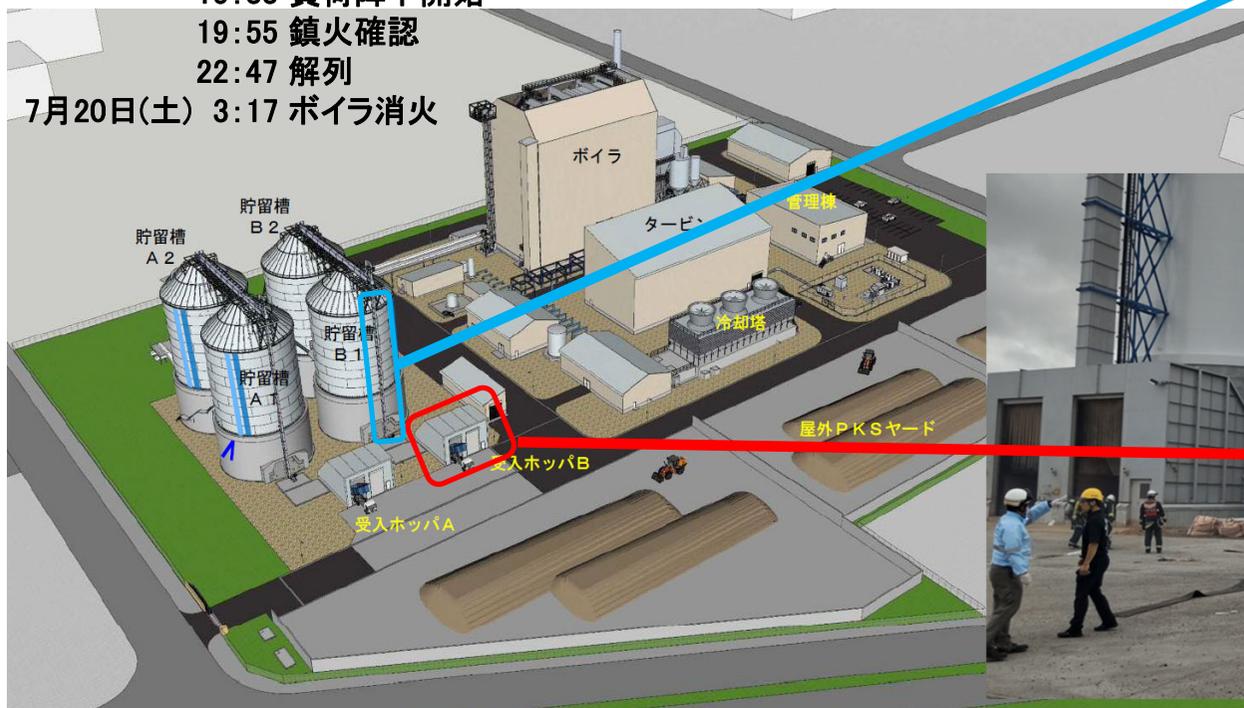
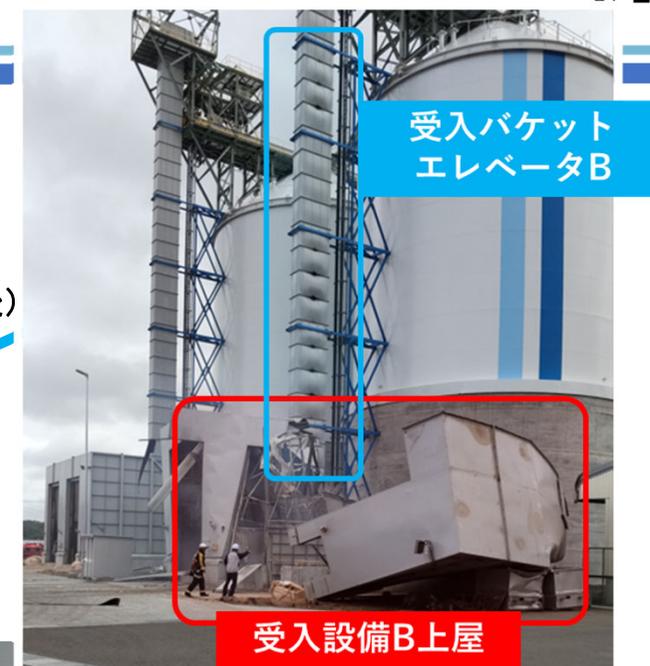
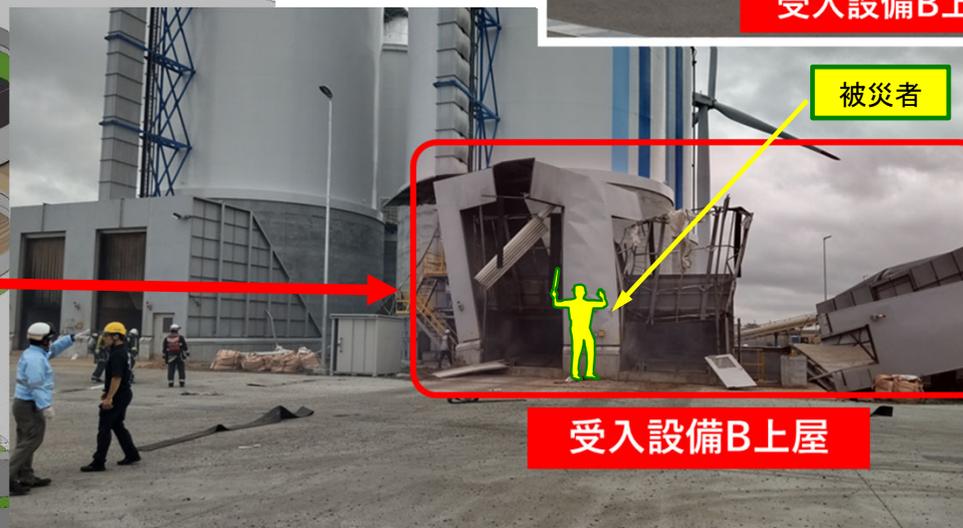
事故概要 1/3

- ・事故が発生した受入設備Bは約276tを受入れ、ダンプトラック17台と18台目を受入れ中
- ・受入設備Aは約352tを受入れ
- ・現場は火の気が無く、受入ホッパB下の払出機から若干の発煙があった(写真は事故直後)

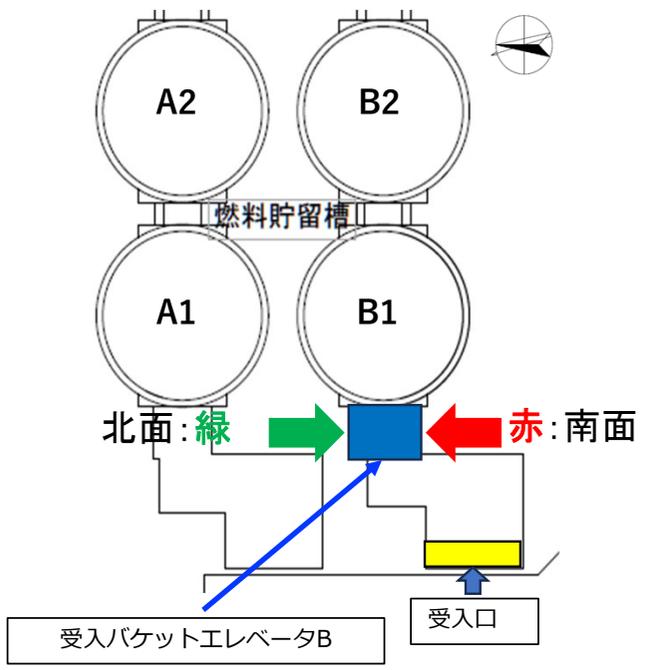
事故概要 2/3 (受入バケットエレベータB損傷状況)

- 受入バケットエレベータBの外装板(機械装置を覆う金属製の箱)の損傷は全体的にあるが、地下部が最も大きい

外装板変形量 説明
 黄: 変形 小
 緑: 変形 大
 赤: フランジ面開口

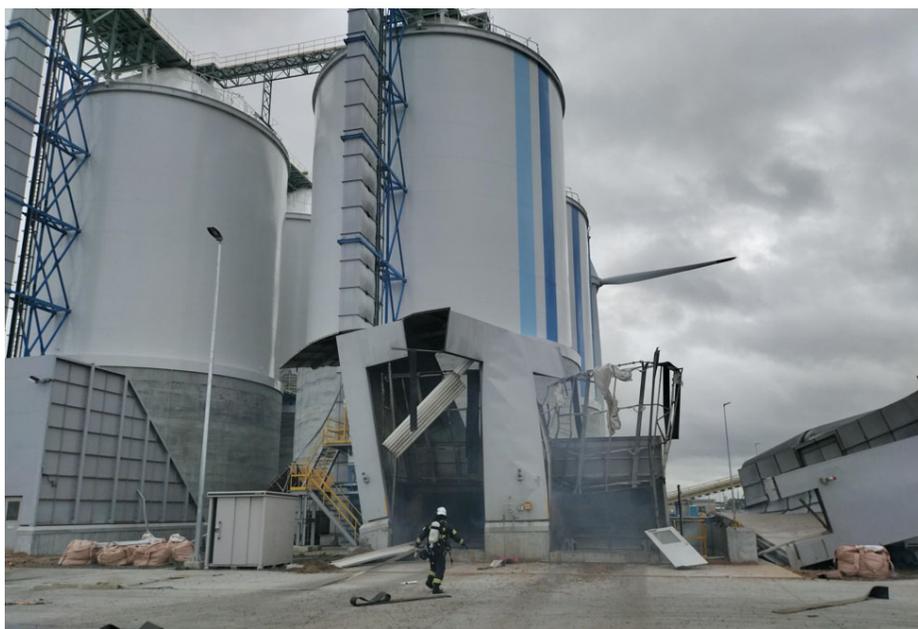
受入設備B正面より

- ・受入設備B上屋は、爆風で左右に崩壊

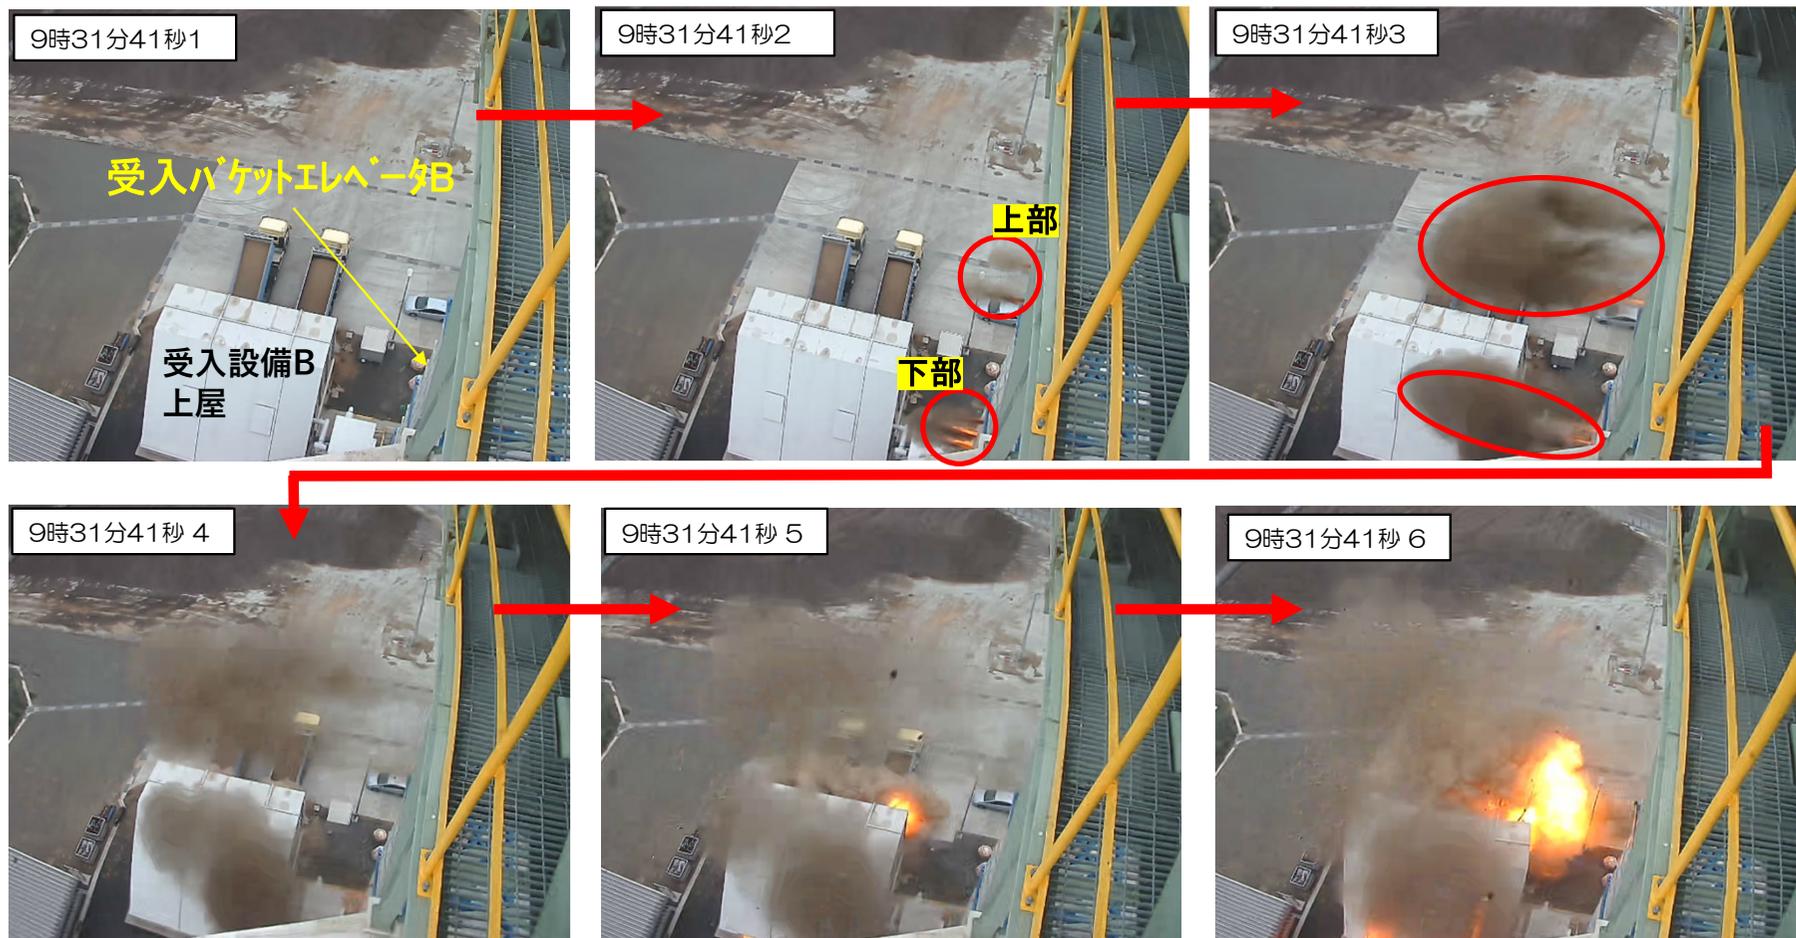
調査結果 1/3 (爆発状況)

- 監視カメラの映像より最初の爆発は、受入バケットエレベータB下部で発生
- その後、受入バケットエレベータB上部へ、さらに受入設備B上屋の爆発が発生

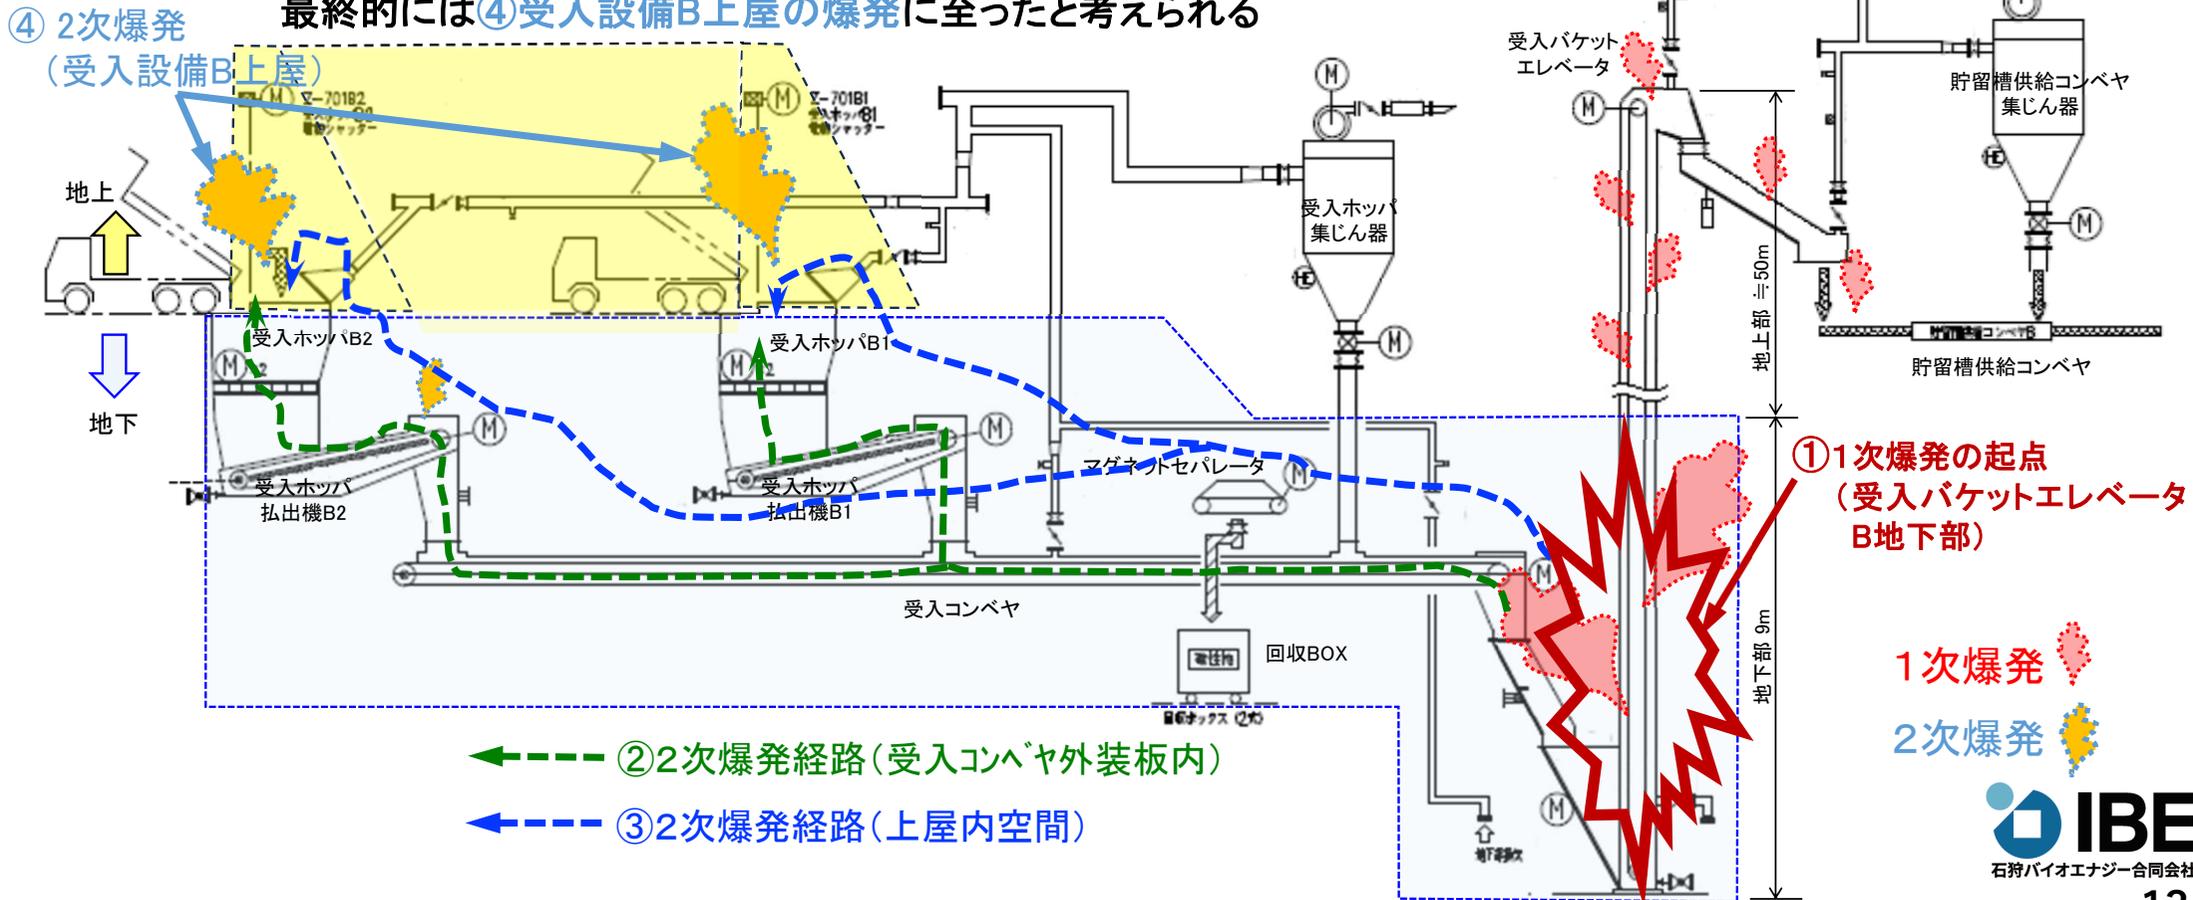
調査結果 2/3 (爆発の起点と爆発経路)

- ・1次爆発の起点は、監視カメラの映像と一番損傷が著しい箇所から①受入バケットエレベータBの地下部と推定される
- ・2次爆発は②受入コンベヤ外装板内、又は③受入設備B上屋内の空間を伝播し、最終的には④受入設備B上屋の爆発に至ったと考えられる

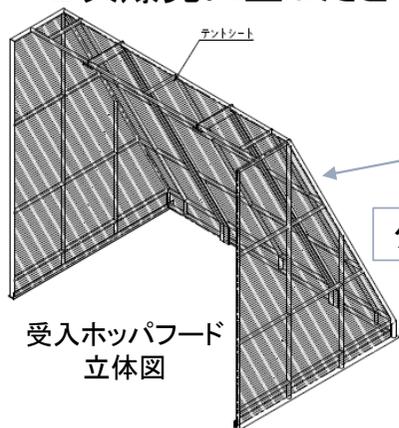
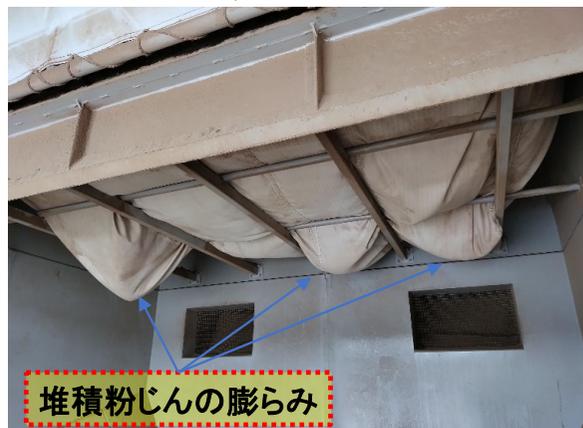
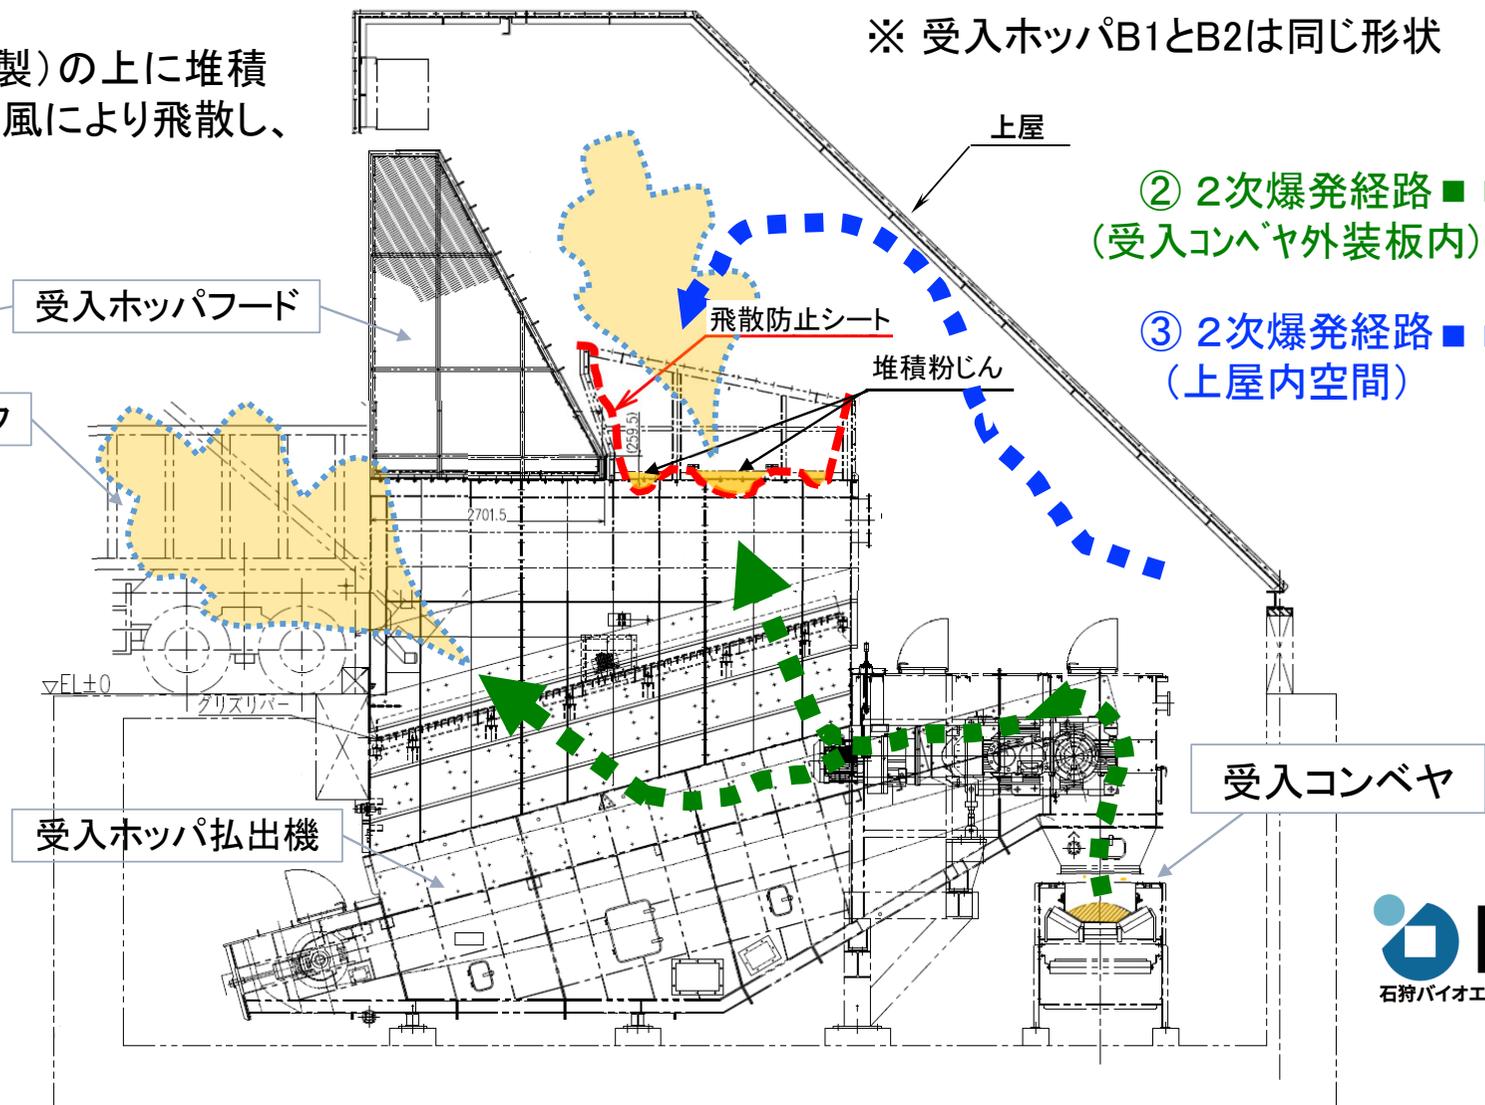
調査結果 3/3 (受入設備B上屋内の2次爆発経路)

- ・飛散防止シート(ポリエステル製)の上に堆積していた粉じんが1次爆発の爆風により飛散し、2次爆発に至ったと考えられる

受入設備A 飛散防止シート

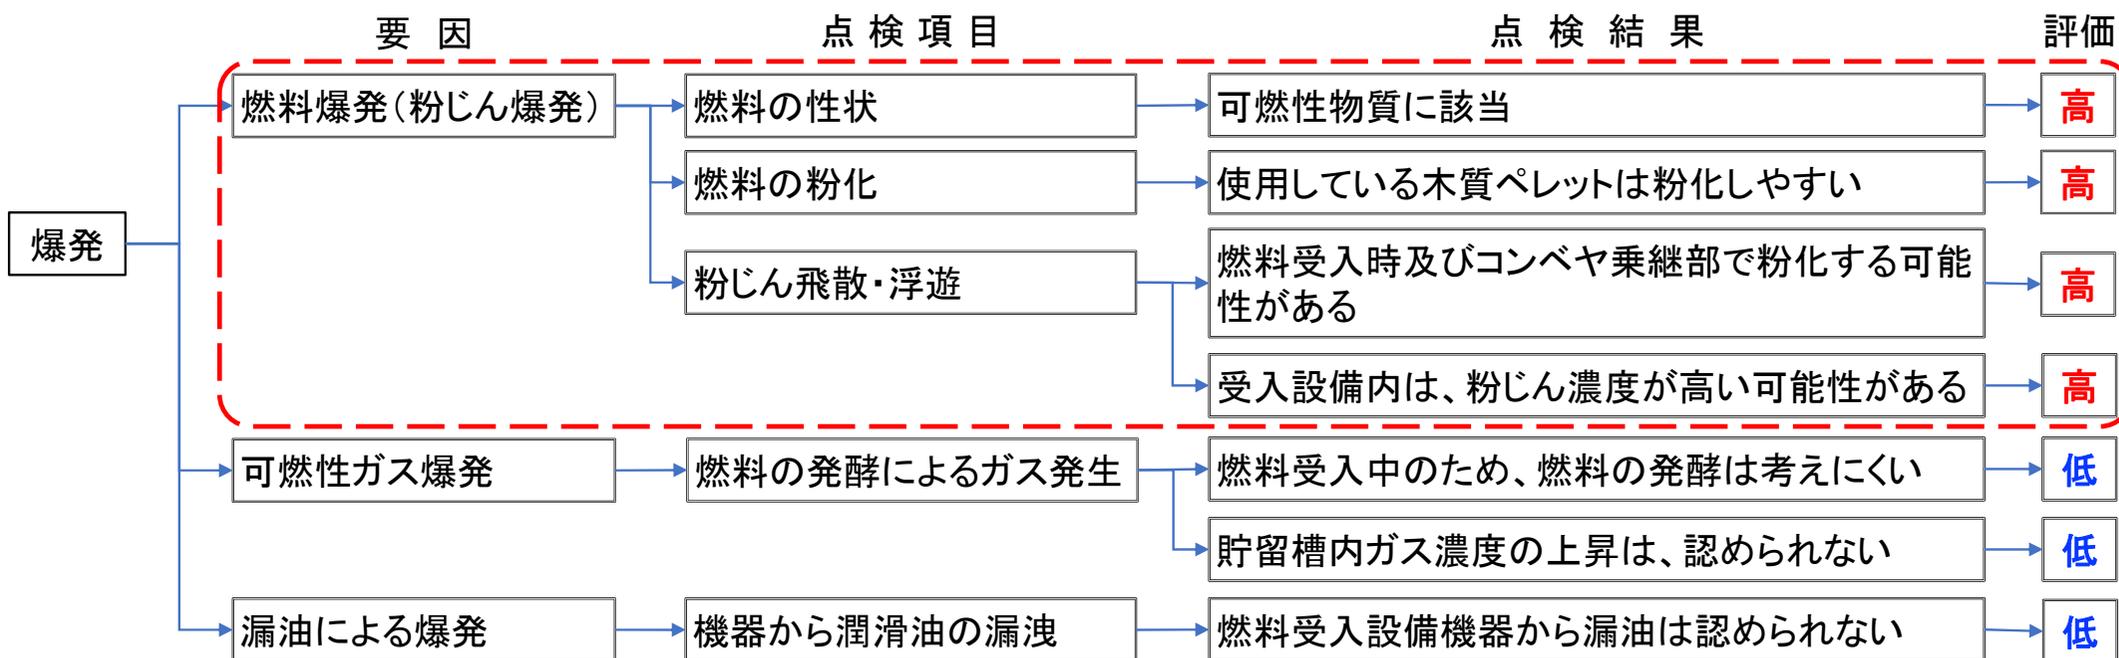
要因分析(爆発)

□ 要因分析結果、今回の爆発事故は燃料爆発(粉じん爆発)の可能性が高い

「着火源」「粉じん源」「粉じん飛散・浮遊」「閉空間(該当:燃料受入設備内)」「酸素(該当:空気中の酸素)」

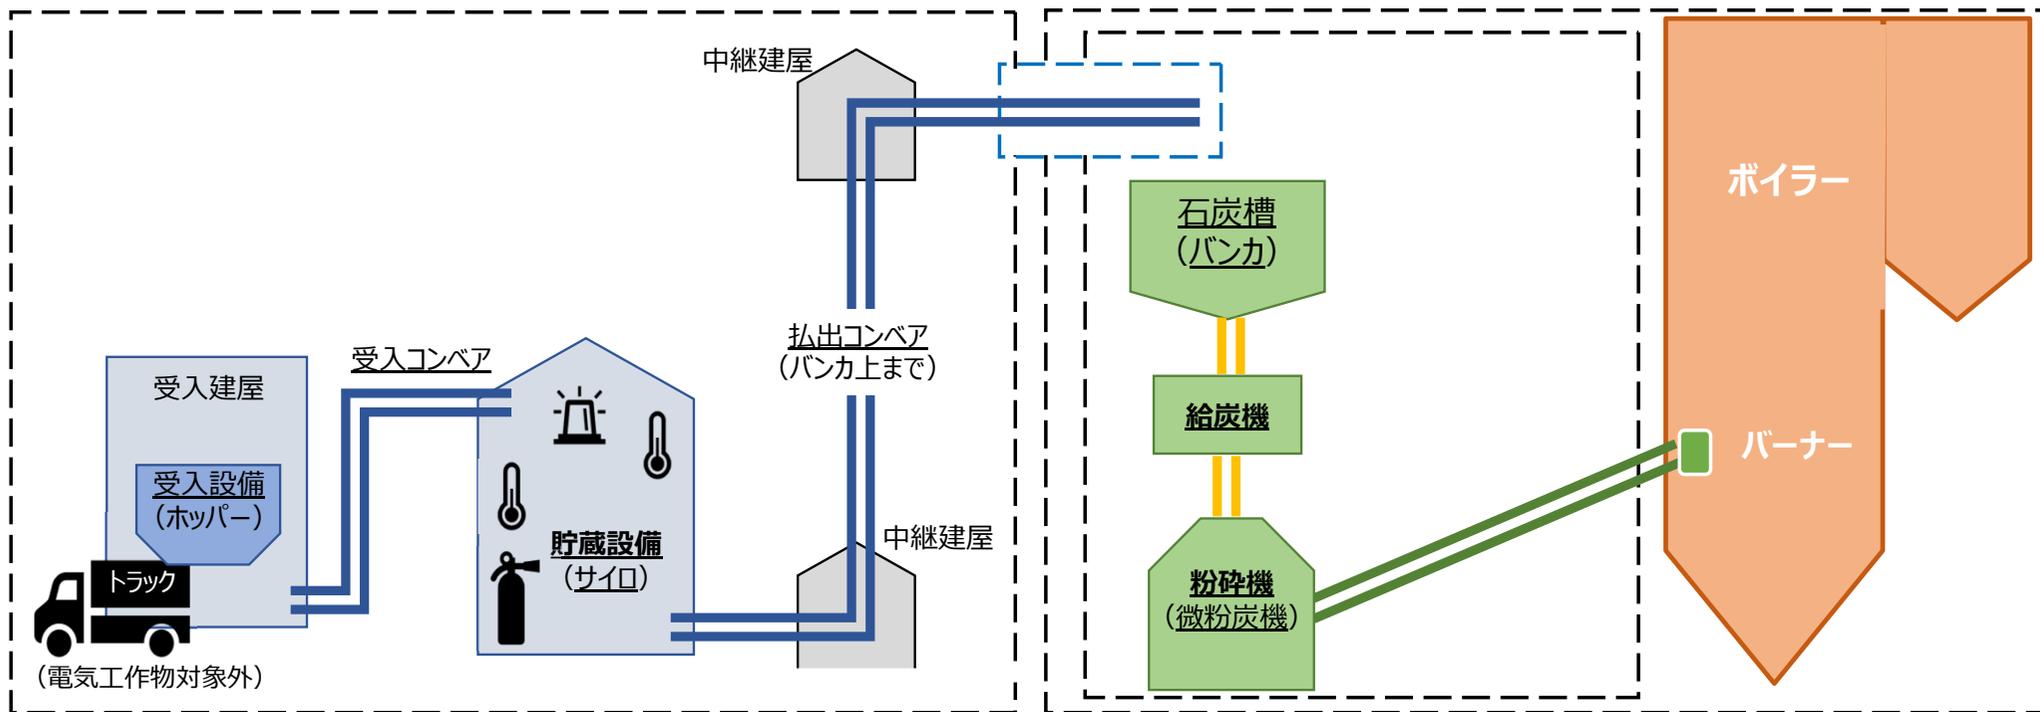
主要電気工作物の破損による事故報告対象

(現行)
主要電気工作物の破損
による事故報告対象

米子バイオマス事故・
石狩新港バイオマス事
故での破損発生箇所

J E R A 武豊火力発電所事故での
破損発生箇所

- 現状、電気事業法に基づく電気関係報告規則においては、火力発電所（バイオマス発電を含む。）における「破損事故」*の報告対象としては、ボイラー等の燃焼設備を対象として規定している。
 ※破損事故：電気工作物の火災等が原因でその機能が低下等し、運転を停止しなければならなくなることをいう。
- 今般、バイオマス燃料を受入れ・搬送・貯蔵する設備等における事故が発生している現状を踏まえ、これら設備についても新たに「破損事故」の報告対象としてはどうか。
