# 令和2年度の電気事故について

関東東北産業保安監督部

東北支部 電力安全課

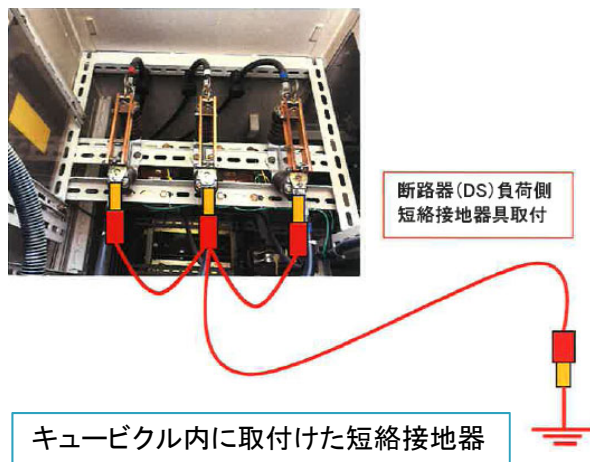
### 事例3 短絡接地器具を取付けたままPASの投入による波及事故

作業責任者1人と作業員3名は、停電(11:00~13:00)による年次点検を予定していた。作業責任者はPAS用継電器試験の準備、作業員3名は建物屋上のキュービクル前で待機していた。作業責任者は、継電器の配線接続中、誤って試験スイッチに触れてしまい、PASが開放した。

キュービクルで待機していた作業員は、停電したことから年次点検が開始されたと勘違いし、作業責任者の指示が無いまま、断路器負荷側に短絡接地器具を取り付けた。

作業責任者は設置者の許可を得ずに停電してしまったため、キュービクルで待機していた作業員に連絡せず、慌ててPASを投入したため、電力会社変電所の過電流継電器動作にて全線停電となった。

- ①停電前にPAS用継電器試験の準備のため、継電器の配線接続中、誤って試験スイッチに触れてしまい、PASを開放させた。
- ②作業員は、作業責任者の指示が無いまま、断路器負荷側に短絡接地器具を取付けた。
- ③作業責任者は作業員に連絡せずPASを投入した。

- ①停電前に継電器試験の準備を行わない。
- ②作業員は作業責任者の指揮指導の下、作業を行う。(思い込み防止)
- ③作業責任者は自ら作業に加わらず、作業全体の把握及び作業員の安全確保に努める。(連絡体制の確保)
