# 令和3年度の電気事故について

関東東北産業保安監督部  
東北支部 電力安全課

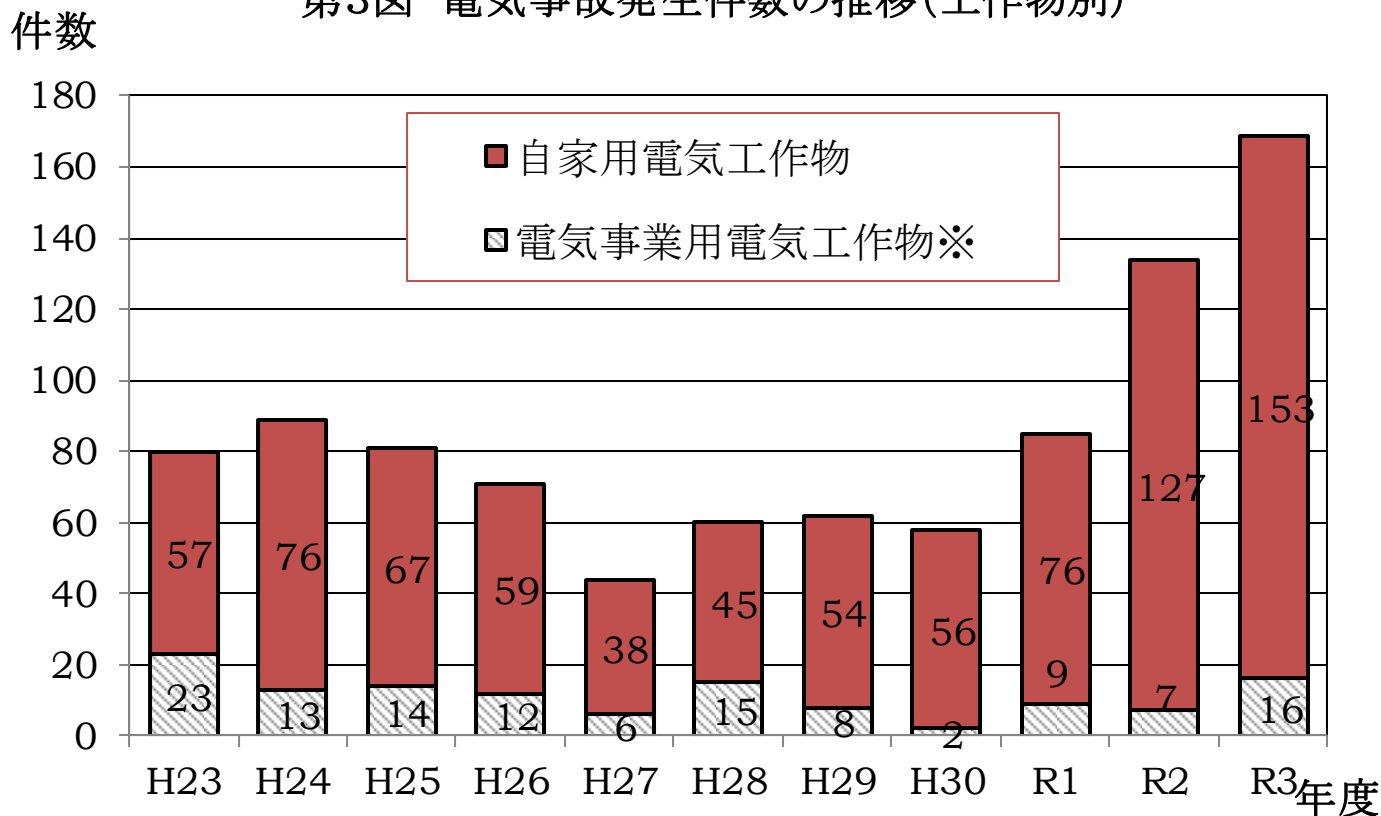
第3図 電気事故発生件数の推移(工作物別)

※電気事業用電気工作物:本資料では、一般送配電事業、送電事業、特定送配電事業及び電気事業法第38条第4項第四号の発電事業の用に供する電気工作物としている。

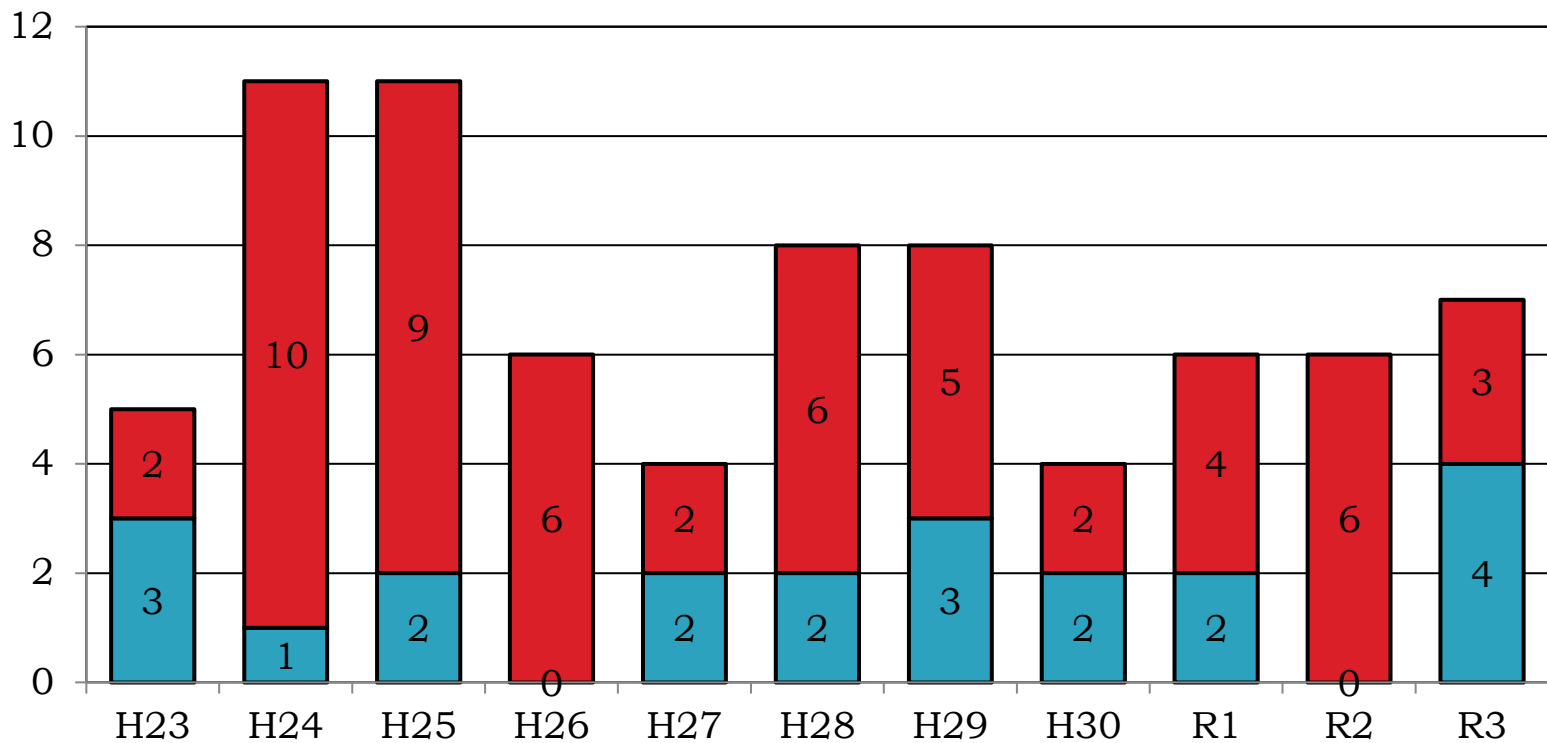
第4図 感電等死傷事故発生件数の推移(被災者別)

■ 作業者: 電気関係の作業に従事している者 ■ 公衆: 作業者以外の者

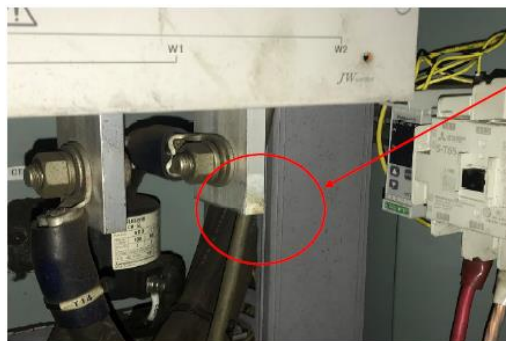
感電箇所

被災者は、制御盤内のスイッチ及びマグネットスイッチ取付けする作業計画であったが、時間に余裕があり急遽、マグネットスイッチ負荷側の配線作業に着手した。作業は停電せず充電中のまま行い、配線作業の際、マグネットスイッチ負荷側の接続端子ねじを落下させ、拾おうとした際に充電中のサイリスタ二次側端子部に右手前腕内側を接触させて感電した。作業時の服装は、保安帽無し、作業服半袖及び作業手袋も装着していなかった。

【充電電圧】 AC 200V

- ① 制御盤内での作業を停電せず充電中のまま行った。
- ② 作業計画に基づかない追加作業を行った。
- ③ 作業時の服装が、保安帽無し、半袖作業服で作業手袋を装着せず活線近傍作業を行った。

- ① 制御盤内で作業する時は、必ず停電して作業を行う。
- ② 制御盤の扉は施錠するとともに、制御盤内の銅バー充電部は露出しないよう防護カバーを取り付ける。
- ③ 工事会社が作業する際は、事前に作業手順書を提出させて、計画外の作業はさせない。
- ④ 従業員に対して、年1回以上保安教育を実施する。また、出入している工事会社については保安教育を受けた従業員が、工事を行う前に保安教育と作業実施時の安全装備の確認を実施する。
- ⑤ 電気工事を伴う場合は、必ず電気主任技術者に事前連絡をする。

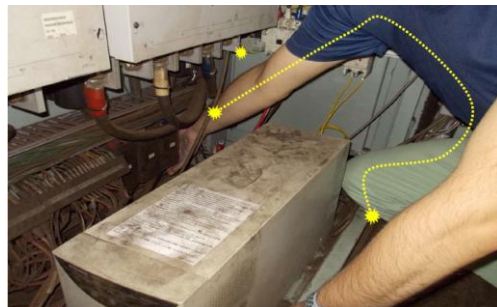
感電経路

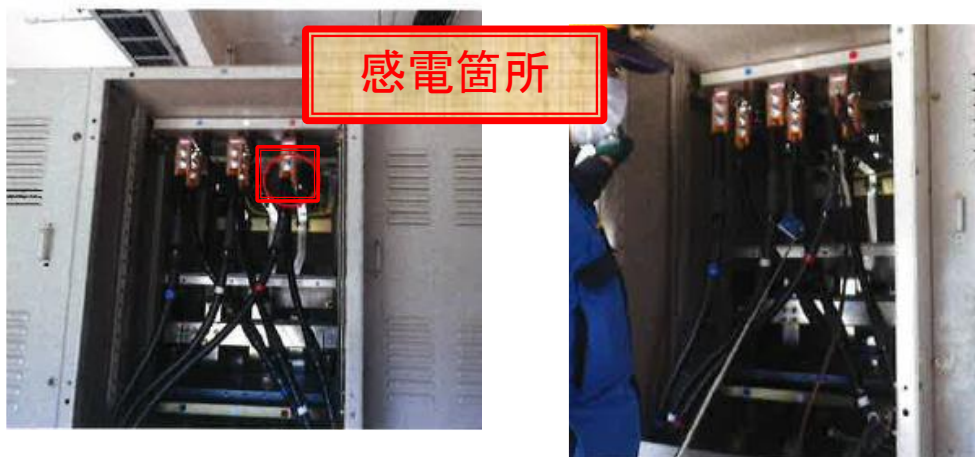
手鏡による盤内確認実施時に感電

A社及びB社の共同受電による事業場において、両社それぞれが電気関係の点検を同時期に行うことで計画していた。A社の点検作業が終了したことをB社に伝え、B社が点検及び計器交換を行い最終確認作業で手鏡を持ち右腕を入れたところ、放電措置が不完全だったA社高压ケーブル終端接続部に接触し感電した。

【充電電圧】 AC 3,150V

- ① 絶縁抵抗測定後の放電措置不備に起因する残留電荷による感電
- ② 共同受電している両社による協調作業において、安全確認が相互に共有及びフォロー出来るような体制では無かった。

- ① 絶縁測定記録用紙に放電確認項目を追加し記録することで、測定後の対象機器の放電措置を確実に実施する。
- ② 残留電荷有無確認のため、検電確認を実施する。
- ③ 対象給電内の各相に対してアース設置(接地)を実施する。
- ④ 電気主任技術者が放電措置及びその記録を確認し管理する。

両社の協調作業における安全措置を確実にするため、従来からある「協調作業時の両者間の取り決め」を充実させる。

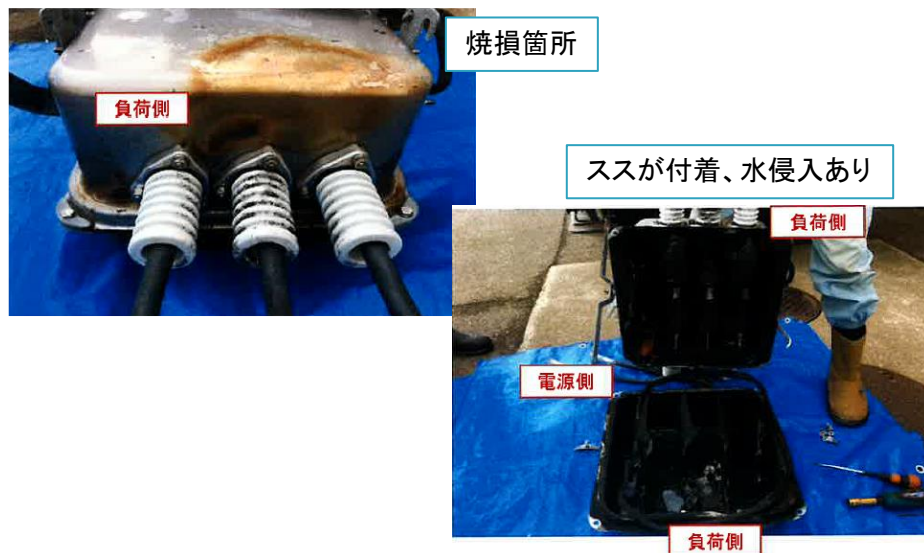
電力会社変電所でOC動作により全線停電となった。  
事故探査の結果、事故発生箇所がA事業場の高圧気中開閉器と判断され、当該開閉器を解放の後、引込用ジャンパー線を切り離し、A事業場を除き全線送電された。  
当該開閉器負荷側ブッシング付近の焼損を確認した。

【供給支障】 364kW 159分

- ① 高圧気中負荷開閉器内部に水が溜まったことにより、絶縁抵抗値が低下し短絡が発生。
- ② 短絡により発生したアークでトリップコイルが焼損したため、高圧気中負荷開閉器が解放できず波及事故になった。
- ③ 高圧気中負荷開閉器内部に水が溜まった原因としては、設置後14年経過しケースパッキンの経年劣化による吸湿と推定。

- ① 今後、高圧気中負荷開閉器について計画的に更新を行う。
- ② 更新にあたっては、容量、地絡継電器種類、継電器電源供給方法、避雷器有無等の使用環境に合わせた機種の検討を行う。
