# 令和6年度の電気事故について

関東東北産業保安監督部  
東北支部 電力安全課

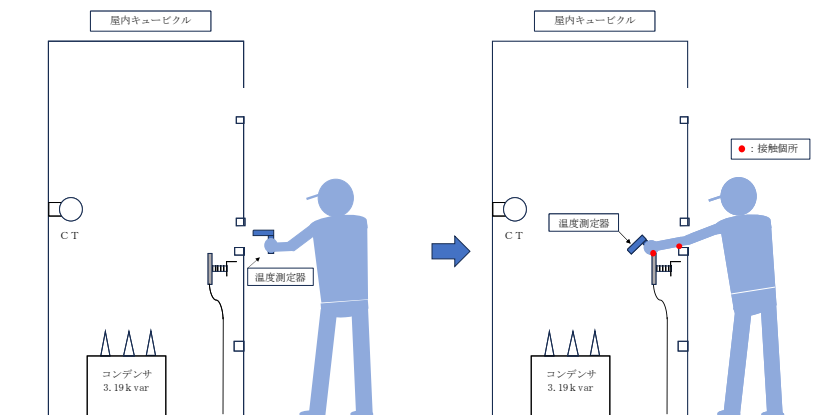
月次点検にあたり、キュービクル側面の扉を開けて保護カバー(透明塩ビ板)の隙間から計器用変成器の温度を放射温度計で測定しようとしていた際に、急に足が滑って体制が崩れ、右手が保護カバーの隙間から中に入り、右手小指の関節部が母線の接続端子部(充電部)に接触し感電した。

【充電電圧】 AC 6,600V

- ① 被災者の安全作業靴の靴底がすり減っていた。また、電気室入口(屋外)の草むらが濡れており、そのため靴底が濡れていた。
- ② 月次点検の実施要領及び作業手順を定めていなかったため、作業前ミーティングにおける危険予知活動ができていなかった。
- ③ 素手で作業を行っており、安全対策としての絶縁用保護具(高圧ゴム手袋)の着用を怠った。

- ① 作業前に保護具の状態を確認(靴底のすり減りなど)し、劣化や壊れがある場合は早急に取り替える。
- ② 作業前に水気の発生など周囲の状況に注意を払うとともに、作業前ミーティングで互いに情報を共有する。
- ③ 月次点検における実施要領及び作業手順を作成し、事前の作業分担、危険予知活動及び適切な保護具の着用等を定める。
- ④ 機械器具、配線の過熱有無の確認は、充電部分との軀側距離(60cm以上)を確保し、目視点検又は放射温度計で測定する。過熱が認められる場合は、停電による臨時点検を実施する。
- ⑤ 点検を行う場合は、充電部分との軀側距離60cm以上を確保し、60cm以内に近づく場合は、絶縁用保護具(高圧ゴム手袋)を着用するよう、各保安業務担当者に周知した。
- ⑥ キュービクル室内に感電事故防止のための啓発表示(ポスター等)を行い、事故現場の保護カバーに感電注意の表示を行った。
- ⑦ 委託先に対しても、安全対策を講じるよう指示するとともに、書面で明文化した要領、作業手順、危険予知、必要な保護具の装着等の提出を求める。
- ⑧ 保護カバーの隙間を狭くした。

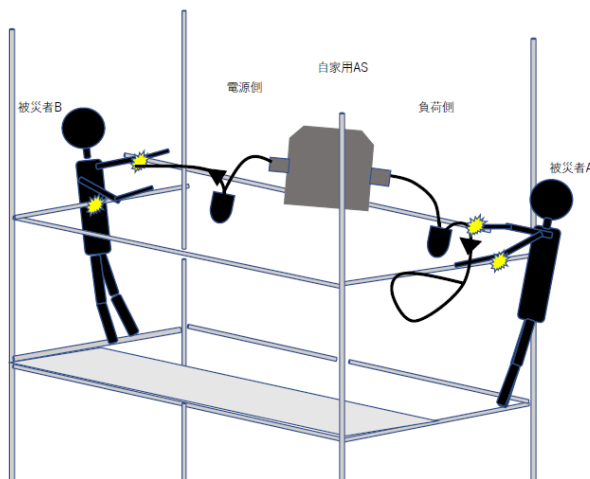
事業場の高圧引込みケーブル交換工事の事前準備として、2名で足場設置の作業を行っていた際、充電中の自家用区分開閉器負荷側のケーブル接続充電部に足場組立用単管パイプを誤って接触させ感電した。

【充電電圧】 AC 6,600V

- ① 元請業者から足場業者に対して、足場を設置する高さが具体的に指示されておらず、高圧充電部に近接する高さまで組み立てた。
- ② 電気主任技術者及び元請業者は、足場の組立作業を足場業者任せにし、必要な監視、立会いをしなかった。
- ③ 電気主任技術者及び元請業者は、工事の計画及び実施にあたっての詳細な計画を工事関係者に対して周知せず、必要な指示、助言が不十分であった。
- ④ 電気主任技術者及び元請業者は、工事関係者に対し、必要な安全教育を実施しなかった。

- ① 工事等を計画する場合、元請業者は、次の事項を遵守する。
  - a. 工事計画書の提出
  - b. 工事計画書を基にした電気主任技術者及び工事関係者への周知
  - c. 工事計画書では、足場の高さ、幅など、具体的かつ必要な内容を明記するとともに図面を活用し、電気の知識がない作業者にも分かりやすい内容とする。
- ② 工事等を実施する場合、元請業者及び電気主任技術者は、次の事項を遵守する。
  - a. 高圧受電設備の工事を実施する場合は、電気主任技術者立会いのもと、必ず停電して工事を行う。
  - b. 高圧充電部に接近する作業を行う場合には、監視者を配置するとともに、作業内容に応じて必要な絶縁用防具、絶縁用保護具及び安全装置を必ず使用させる。
  - c. 高圧充電部に近接しない作業であっても、電気の知識が無い作業者が作業をする場合は、必要に応じて監視者を配置する。
- ③ 元請業者及び電気主任技術者は、工事関係者に対し、工事着手前に必要な安全教育を実施する。

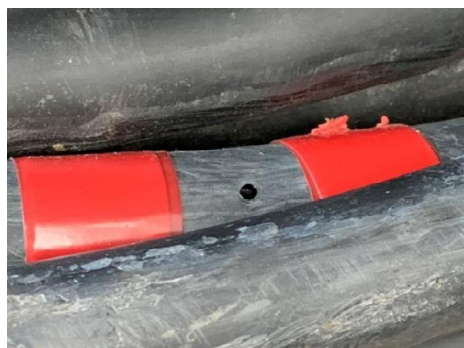
(電気事故事例 自家用電気工作物からの波及事故No.3)

# 事例3 高圧ケーブルへの水分等の浸透による絶縁劣化に起因する波及事故

電力会社変電所でDGR動作により全線停電となった。

- ① 高圧ケーブルは、水の影響を受けていたと考えられ、ケーブルシースは長時間浸水状態にあると徐々に欠陥が発展する性質を持っているため、水トリ劣化により地絡事故に至ったと思われる。
- ② 保護リレー(DGR)が動作しなかった原因は、地絡の相が間欠地絡(地絡が発生、消滅を繰り返す地絡)であった場合、地絡信号が一定の間隔空いた際に検出信号がキャンセルされることによると思われる。

- ① 高圧ケーブルを水トリ劣化現象の耐性が非常に高いE-Eタイプのケーブルに交換する。
- ② 水の影響による水トリ劣化を防止するため、ハンドホール内の点検を実施し、水が溜まっている場合はポンプで排水を行う。
- ③ 停電年次点検時に実施する絶縁抵抗測定の結果、劣化の兆候が確認された場合は、更新推奨時期に満たなくても速やかに更新をする。

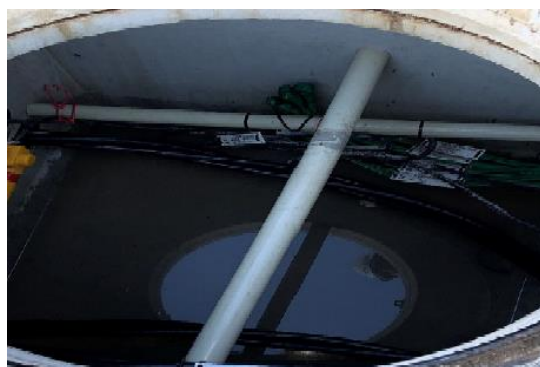
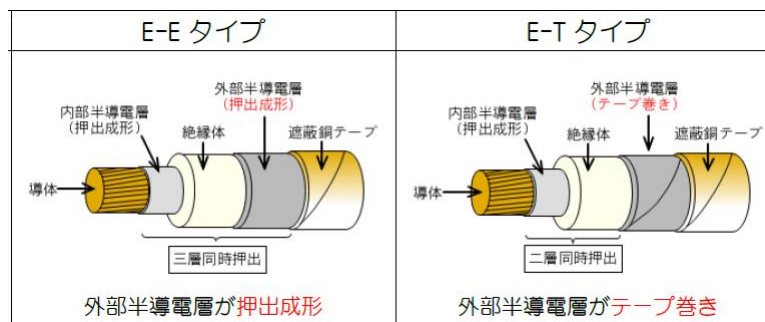
事故探査の結果、事故発生箇所が当該事業場と判断され、PAS開放の後、当該事業場を除き全線送電された。

調査の結果、高圧引込みケーブルの絶縁不良を確認したが、地絡方向継電器は動作しておらず、その後の動作試験では、正常に動作した。

高圧ケーブルは2015年製(使用期間9年)。
