## 波及事故の発生状況

# 自家用電気工作物からの 波及事故を防止しよう

## 2024年度 自家用波及事故防止対策委員会

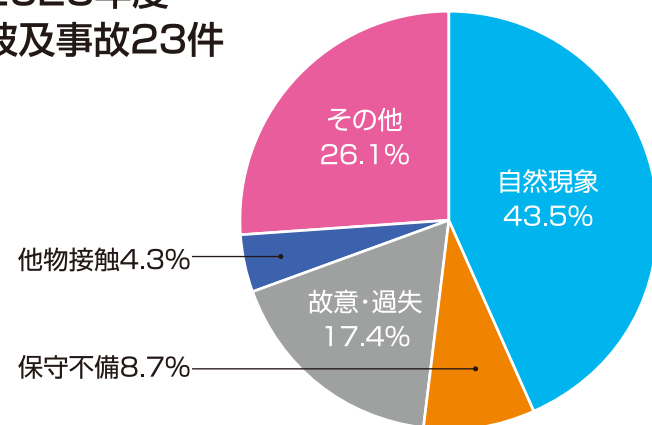
2023年度  
波及事故23件

発生原因で最も多いのは「雷などによる設備損傷（自然現象）」によるもので、つづいて「故意・過失や保守不備」となっております。

- 区分開閉器が雷により焼損し、短絡（ショート）した。
- 高圧ケーブルが劣化し地絡（アース）した。

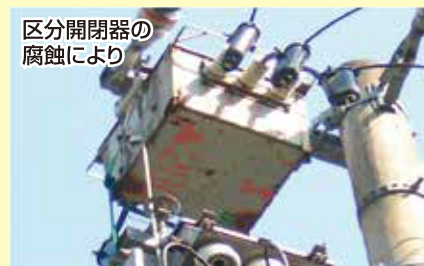
区分開閉器の  
腐蝕により

- （1）架空電線と樹木が接触し、地絡が発生したが、保護協調不良によりDGRが動作しなかった。
- （2）以前からキュービクルの腐食について改修指導をしていたが、キュービクルの腐食箇所から蛇が侵入し、充電部に接触した。
- （3）休止中のところ、区分開閉器の電源側に誘導雷サージが侵入し、短絡焼損した。

- （1）樹木が接近している箇所は、保護カバーの取付けや計画的な樹木の伐採のため日常点検の確実な実施が必要です。また、保護装置の感度設定が電力会社と協調がとれているか確認が必要です。
- （2）点検時にキュービクルの腐食を確認した場合、補修計画や取替計画を立てることが必要です。また、電気設備の重要性、危険性について従業員に対し保安教育を実施し、理解を深めることも必要です。
- （3）区分開閉器の交換工事に併せて、受電点近辺への耐雷装置の取付について電力会社に相談してください。

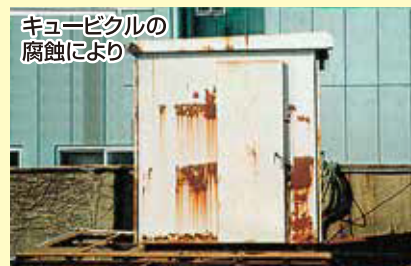
キュービクルの  
腐蝕により

電気室やキュービクルに、蛇・鼠・鳥などの小動物や雨水・風雪などが入り込み波及事故が発生しています。キュービクル筐体の経年によるサビ等の状況を把握し、対策を講ずることが必要です。

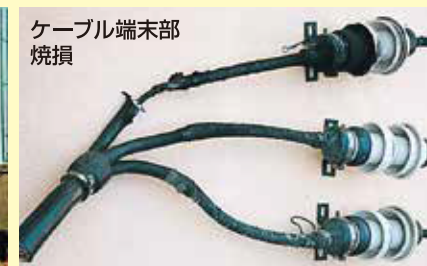
ケーブル端末部  
焼損
