# 令和4年度の立入検査結果について (火力関係)

令和5年12月  
関東東北産業保安監督部  
東北支部 電力安全課

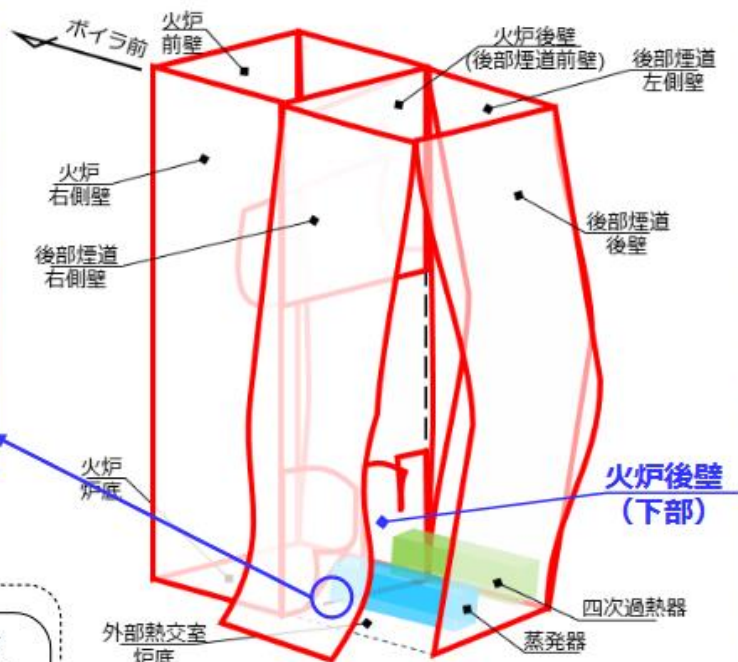
ボイラ変形状況概略図

- ・ 火炉後壁下部が外部熱交室側(ボイラ後側)へ大きく変形・破断しており、その方向に大きな力が作用した様相であり、炉底に近い部分での変形が最も顕著だった。
- ・ 爆発の影響による強制的破断部が大多数の中、内圧によって破口した形態の炉底管の#30(缶左から数えて30本目)を第一破口部と推定。

風室側(炉底管の裏側：#26)にも開口を確認。爆発の影響により変形し、破口したと推定。

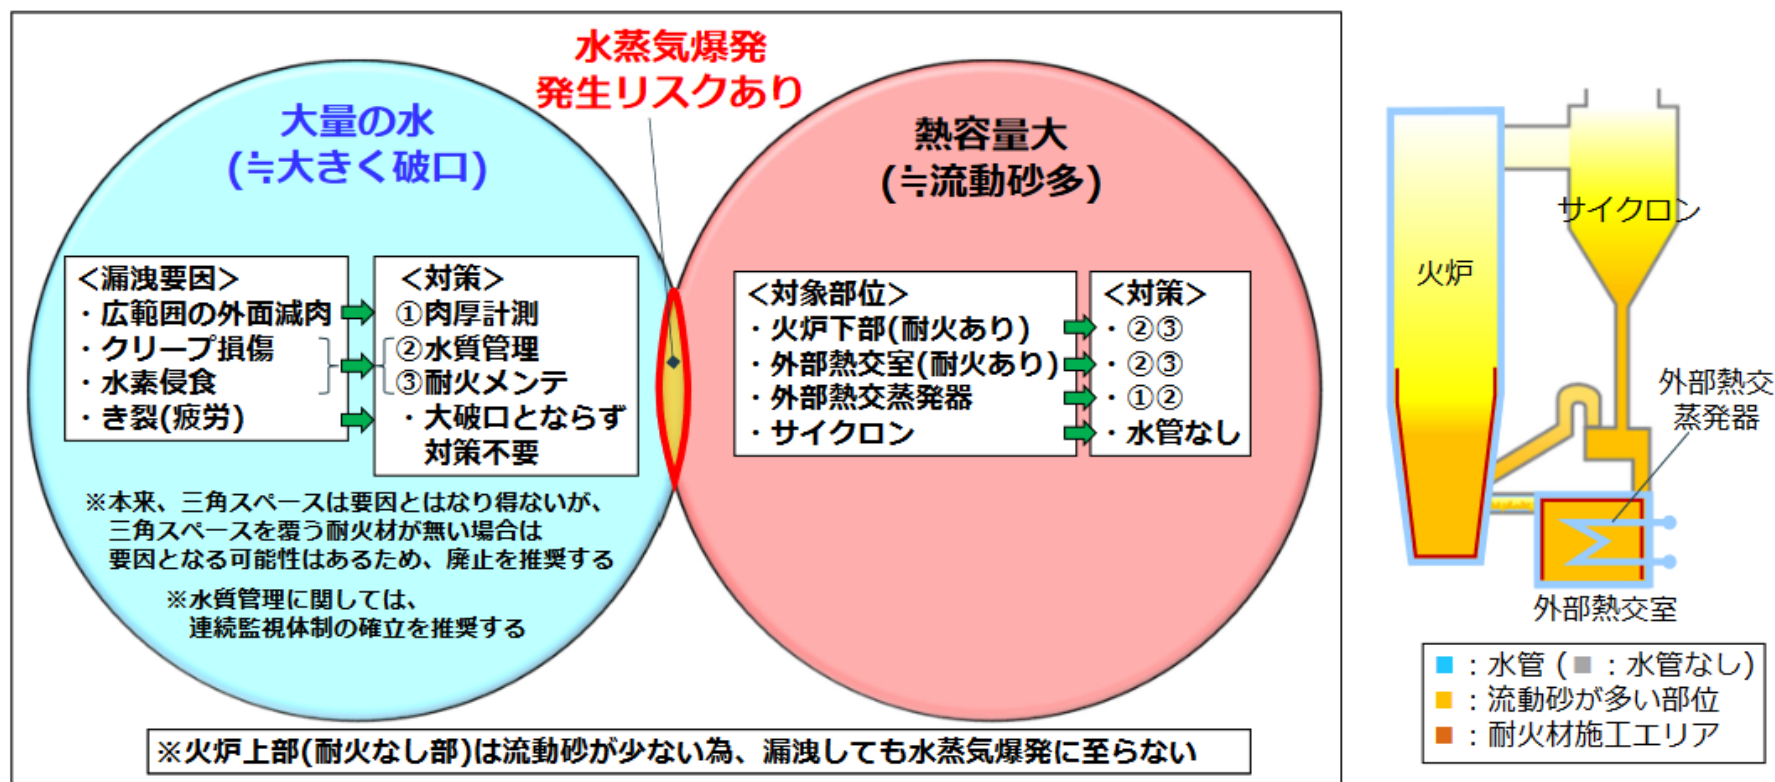
- ・ 今回の事故と同様の事象を発生させない為には、水蒸気爆発につながるフローの起点である、**漏洩を防ぐことが基本的かつ最重要対策である**と考えております。

➡水蒸気爆発の要因である、**大量の水**と**大きな熱容量を持つ流動砂**の条件をCFBに当てはめ、対策を検討しました。これに準じて、各ユーザ様に対しインシデントレポートを発行致します。

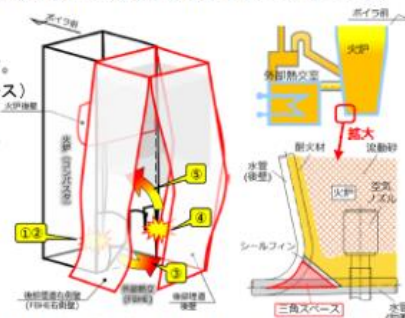
弊社グループが納入しました循環流動層 (CFB) ボイラが、2022年9月運転中に爆発し、設備が緊急停止する事故が発生しました。損傷は、火炉、流動床式外部熱交換器、後部煙道、エアヒータ等、CFB ボイラ全体に及びました。

状況から以下の通り損傷が進んだと考えられます。

- ① 火炉底部に存在する小さな空間 (三角スペース) 内にある炉底管が大きく破口
- ② 漏洩した大量の水が火炉内の流動砂と接触し水蒸気爆発が発生
- ③ 火炉を構成する水管の一部が破断
- ④ 破断した水管から大量の水が外部熱交換の流動砂と接触し水蒸気爆発が発生
- ⑤ ボイラが広域で損壊
