新潟県企業局

関東東北産業保安監督部東北支部
令和7年度 ダム水路主任技術者会議資料

高田発電所水圧管路破断事故について

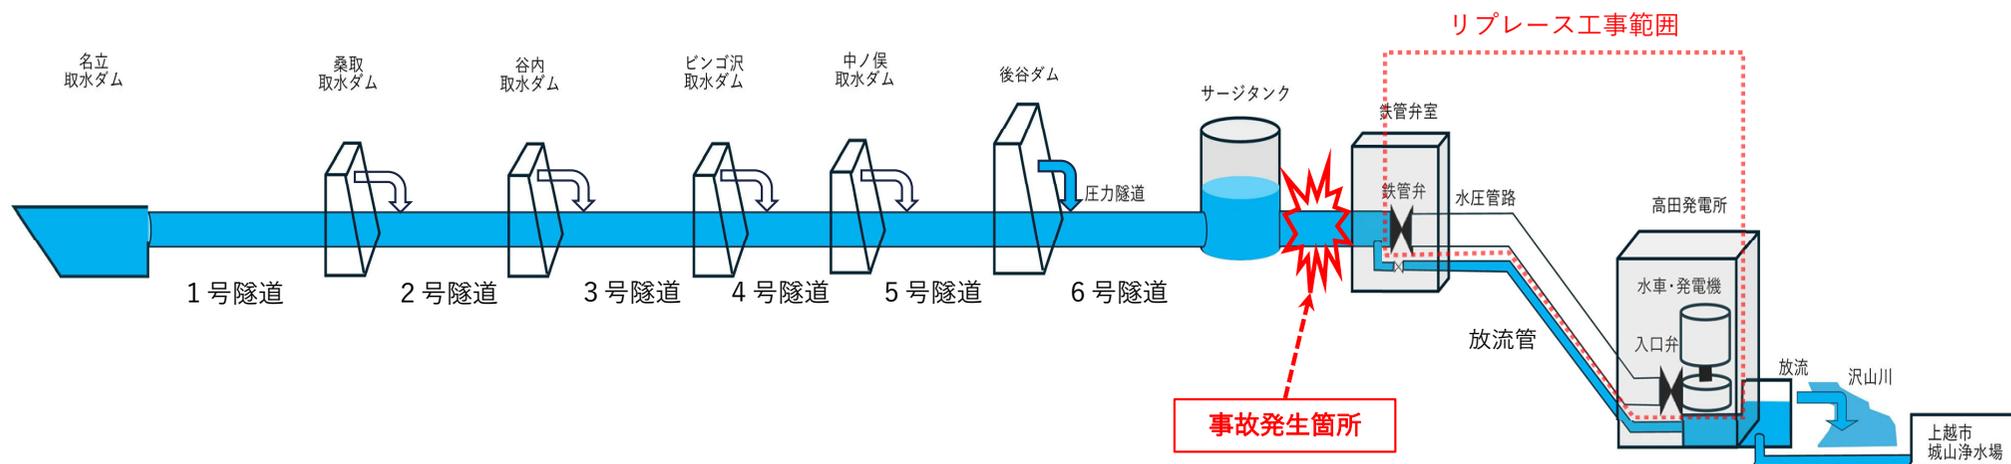
2-1 事故概要

- サージタンクと鉄管弁の間の水圧管路が破断し、破断点から第一固定台までの間の管路が鉄管弁室ごと流失
- 水圧管路の断端からは後谷ダムの貯留水が短時間に流出し、多量の土砂と共に沢沿いを流下して発電所下流の沢山川へ流れ込み、河道内や周辺田畑に泥土や流木が堆積する被害が発生（後谷ダムの貯留水約3万5千立方メートル（推測）が水圧管路の破断箇所から流出したものと推測）
- 水圧管路及び給水管の破断により上越市城山浄水場への上水供給が途絶（発電所のリプレース工事のため令和5年9月から発電を停止し、水圧管路から放流管に切り替え上水供給を継続〔給水に必要な設備は県と上越市との共同設備〕）

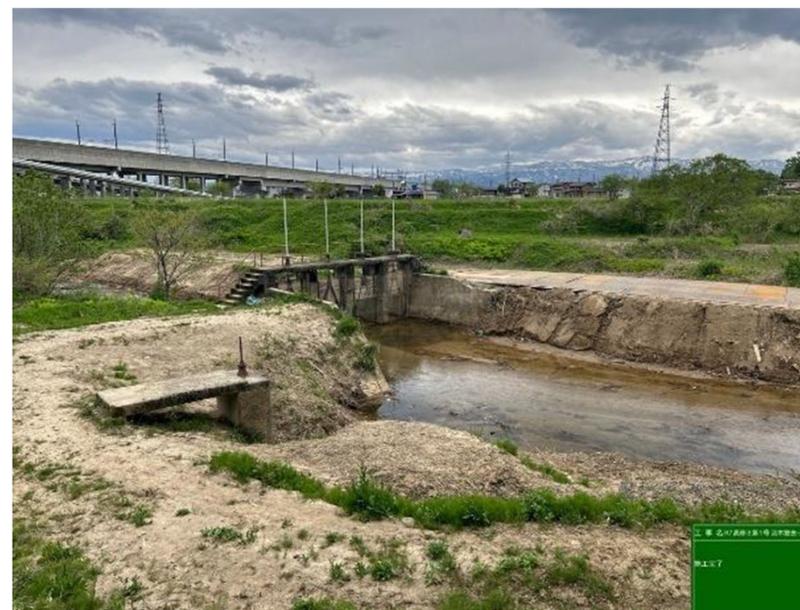
写真① 大貫頭首工（事故後）

被害状況	復旧対応
下流域の被害	● 大貫頭首工に流木堆積	● 4月6日撤去完了
	● 農地（休耕田）や杉林が浸水、土砂流入（浸水面積約1.6万m ² ）	● 農地（休耕田）地権者と協議し、現状のままで存置 ● 杉林は伐採
	● 沢山川、儀明川への流木・土砂堆積（延長約700m） ● 用水路へ土砂堆積（延長約300m）	● 5月14日全て撤去完了
	● 沢山川護岸の軽微な損傷（延長約300m）	● 河川管理者が応急復旧済み。本復旧は検討中。

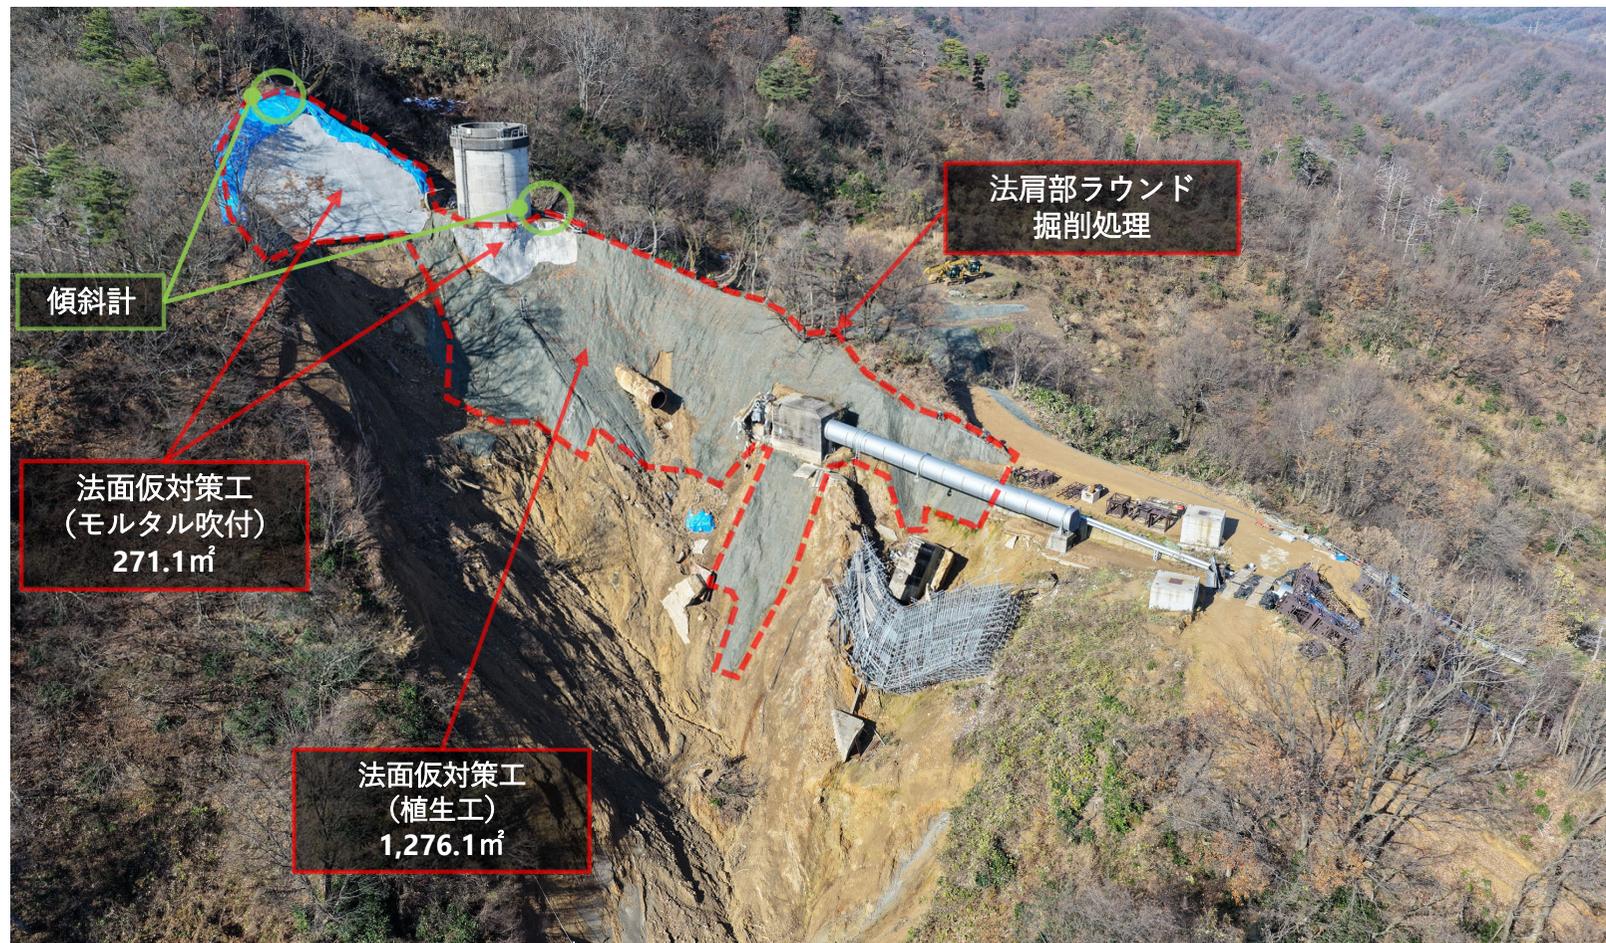
3 - 4 斜面の安定化対策

- 崩壊斜面の安定化を図り崩壊拡大を抑止する必要があるが、資機材の運搬や施工期間の制約から、今冬の仮対策として次を実施。
 - ・法面対策工（モルタル吹付、植生工等）
 - ・一部傾斜計を存置し、斜面監視を継続
- 翌年度以降、恒久的な対策を実施する予定。

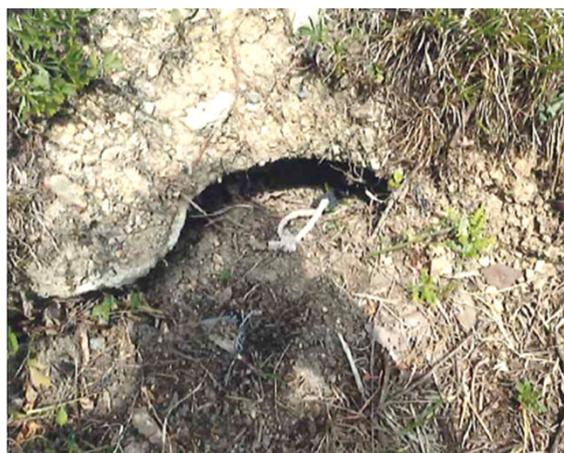
サージタンク周辺状況 (H27. 6. 2)

- ・以前からサージタンク脇で60センチメートル程度の空隙を確認するも、以降状況変化なし。サージタンク周辺では、その他の変状は確認されていない。
- ・令和2年頃に発生したサージタンク南西方向の斜面崩壊については、後谷ダムへ向かう林道から目視確認を継続。崩壊範囲の拡大といった状況変化は確認されていない。

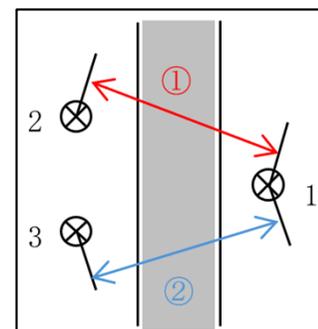
サージタンク周辺擁壁のクラック測定方法

・サージタンク周辺擁壁のクラックは、全期間を通し、毎年雪解け後4月に数ミリメートル程度拡大し、5月以降はほとんど変動がない傾向が続いていた。

➡ 平成24年4月29mm(最大)、令和6年4月12mmの他は10mm以内

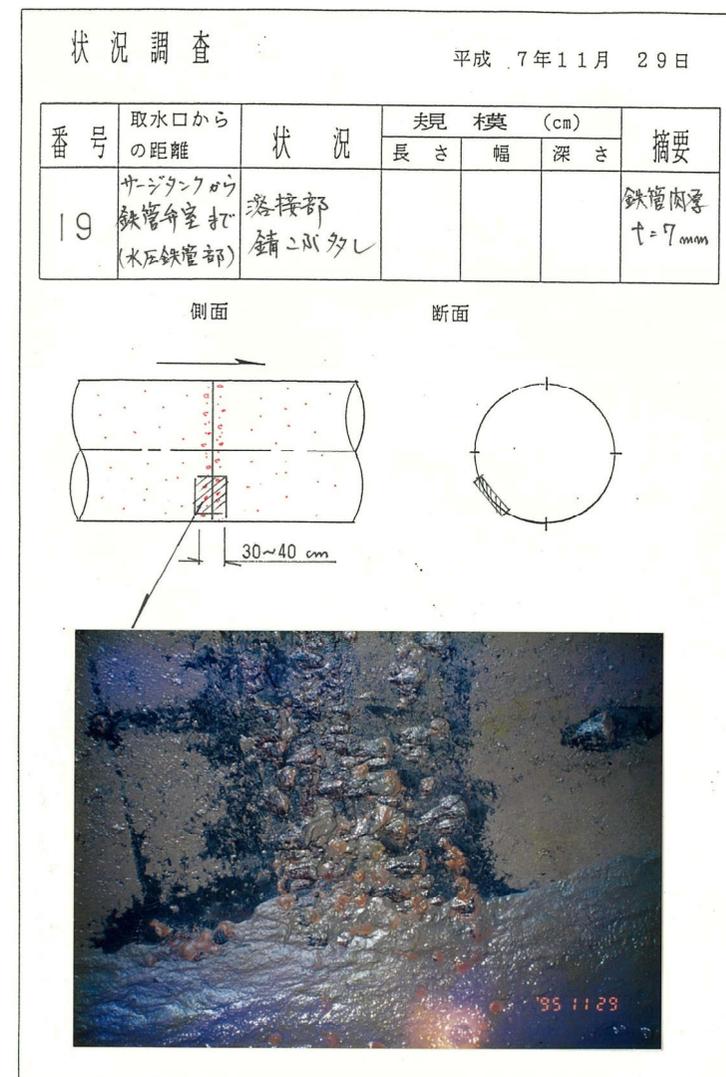
- ・後谷ダムから鉄管弁までの間の水路（6号隧道、水圧管路）を踏査し、内部状況を目視確認。
- ・水圧管路については、変状等の報告なし。

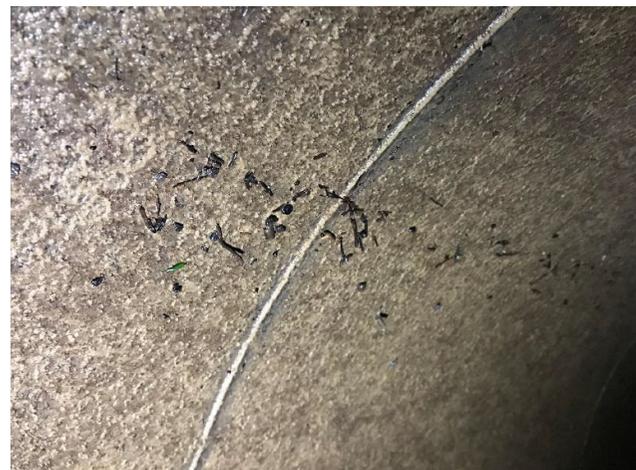
塗膜表面状況 (R2. 11. 13)

・内面塗装調査 結果概要

既存塗膜は膜厚500~900 μm ^{※1}で、発錆率^{※2}は15%以内

水門鉄管技術基準（水圧鉄管・鋼構造物編）による内面塗装の標準膜厚は400 μm

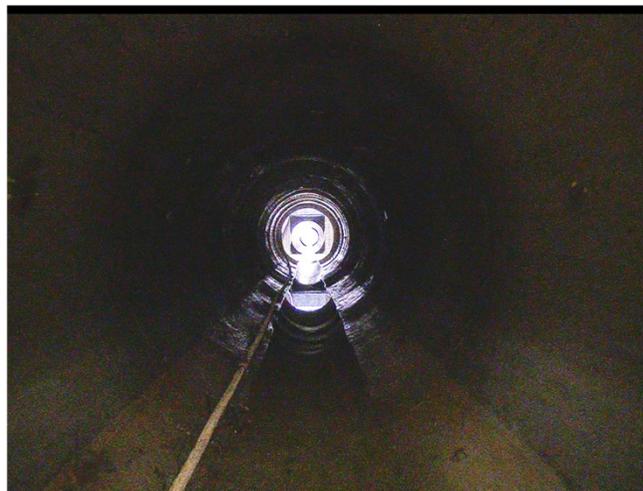
導水路内（R7.4.24）

- ・ 導水路を後谷ダムからサージタンク手前200メートル付近まで踏査。
- ・ 当該地点からサージタンクまで、狭小空間ドローン撮影により確認。
- ・ 導水路内、サージタンク基礎部、水圧管路接合部のいずれにも漏水につながるような損傷等は見られなかった。

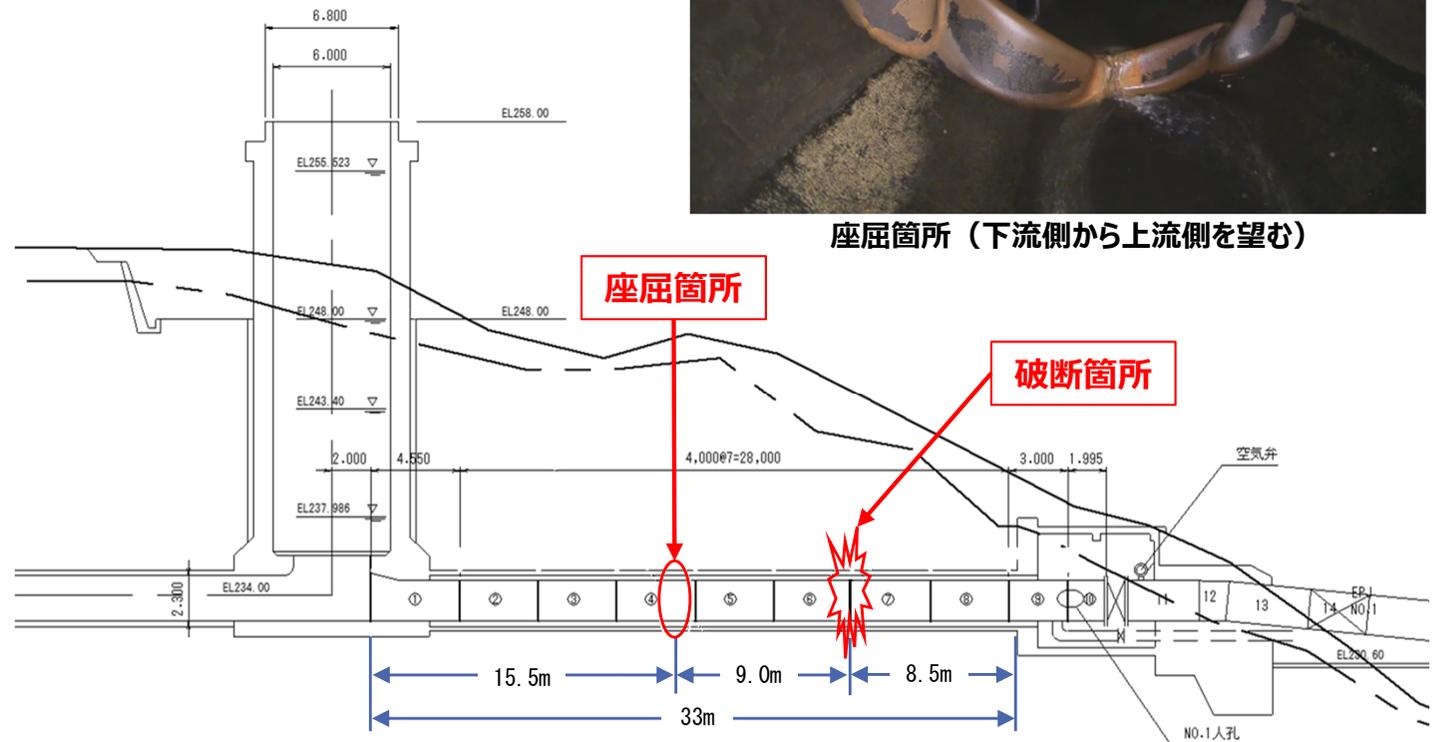
サージタンク・水圧管路断面図

- ・ 崩壊現場付近の安全が確認されたことから、第1回調査と同ルートでサージタンク内まで進入。目視及び狭小空間ドローン撮影により確認。
- ・ 水圧管路は、サージタンク側の始点から15.5mメートル付近で、斜面崩壊時の外力の作用により下向きに座屈変形していることが確認された一方、腐食穴等の変状は見られなかった。

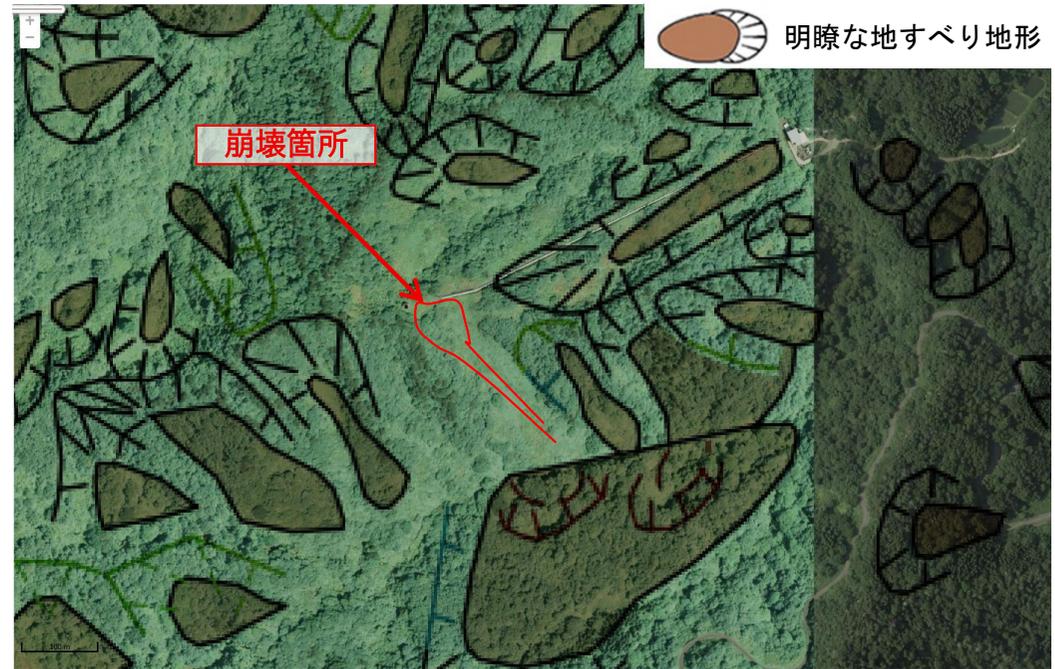
- 崩壊箇所の周辺部には、地すべり地形が分布していることが知られており、今回崩壊した斜面の西側には、ほぼ同様な標高から崩壊した地形も確認されている。
- 現地調査から風化により脆弱化しやすい特徴があることが確認されるなど、当該地域は崩壊しやすい地質及び地質構造であるといえる。

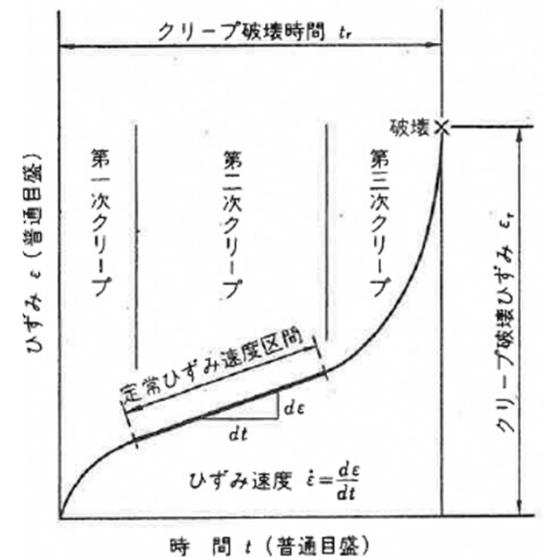
クリープ曲線

- 特に変位が大きいサージタンク周辺擁壁については、平成22年頃、令和3年頃を境に変位量（グラフの傾き）が変化している（クリープ変形）。
- また、平成23年3月の東北地方太平洋沖地震、長野県北部地震の翌年の融雪期に変位量が増大しており、地震により地山内の緩みや亀裂等が発達した所に、融雪水が浸透したことが影響しているものと考えられる。令和6年1月の能登半島地震の1年後の令和7年融雪期においても、同様の現象が生じていた可能性がある。

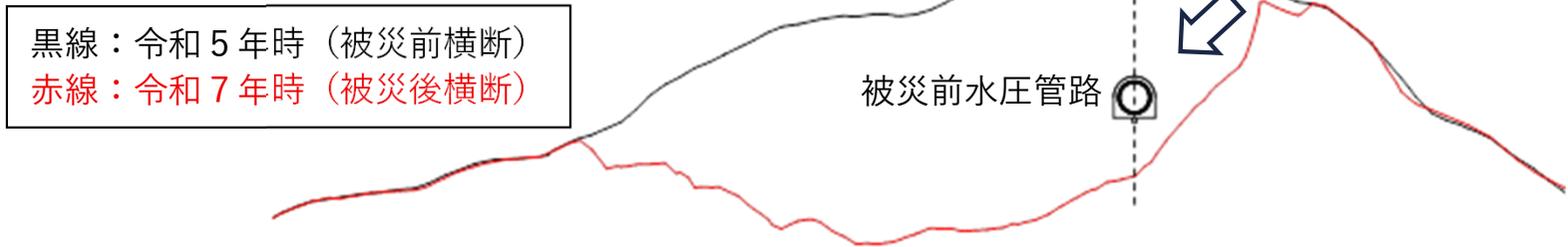
土圧作用イメージ図（下流から上流を望む）

- 一方、水圧管路の破断面に着目すると、塗膜の剥離状態には下図のとおり左右差が生じていることが分かる。左下側は、塗膜の剥離がほとんどなく脆性の特徴が顕著であり、部分的な損傷を生じた箇所であると想定される。
- また、この左右差の傾きは斜面崩壊の荷重方向と一致していることから、地山変位の影響を受けたことが示唆される。
