# 最近の災害発生状況

令和8年5月28日

関東東北産業保安監督部東北支部

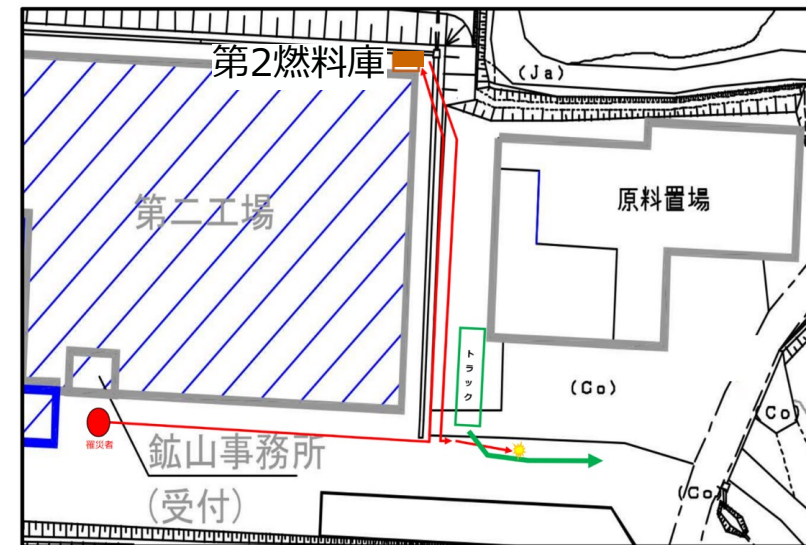
●災害発生現場詳細図

- ・罹災者は、第2燃料庫確認後、第1燃料庫への移動中、第2工場屋外の積込場を横断するため、出発しようとしている外部業者のトラックトレーラーが一時停止したことを確認し、車の前方を運転席側から助手席側に向かって横断した。横断完了後、後方で動き出したトレーラーの左後輪に右足を轢かれ罹災した。
- ・災害時、罹災者は保安帽及び先芯入りの安全長靴を着用していた。

- (原因)
- ・次の確認場所へ意識が移っており、周囲への注意がおろそかになっていた。
  - ・トラックで積込場が混雑していたが、遠回りせず、車両の往来のある箇所を横断した。
  - ・運転手は、目視範囲内で罹災者を確認できなかったため、接触しない位置にいたと考えた。
  - ・歩行者通行帯と車両通行帯の識別がされていなかった。
  - ・トレーラーのためトラックに比べ内輪差が大きかった。
  - ・外部入構者への場内ルールが明確に定められていなかった。

- ・場内通行ルール策定し、通行の際は道の端を歩くことを従業員へ周知した。
- ・路面塗装により歩行者通行帯を明示又は広場脇の車両が進入できないスペースに新たに歩行者通行帯を設置する。
- ・外部車両の待機ルールを策定し、手順書として作成の上、外部事業者への周知を行う。
