三菱電機株式会社製パッケージ型非常用発電設備に係る動作不良  
について

### 当社の一部のパッケージ型非常用発電設備の動作不良予防措置に関する件

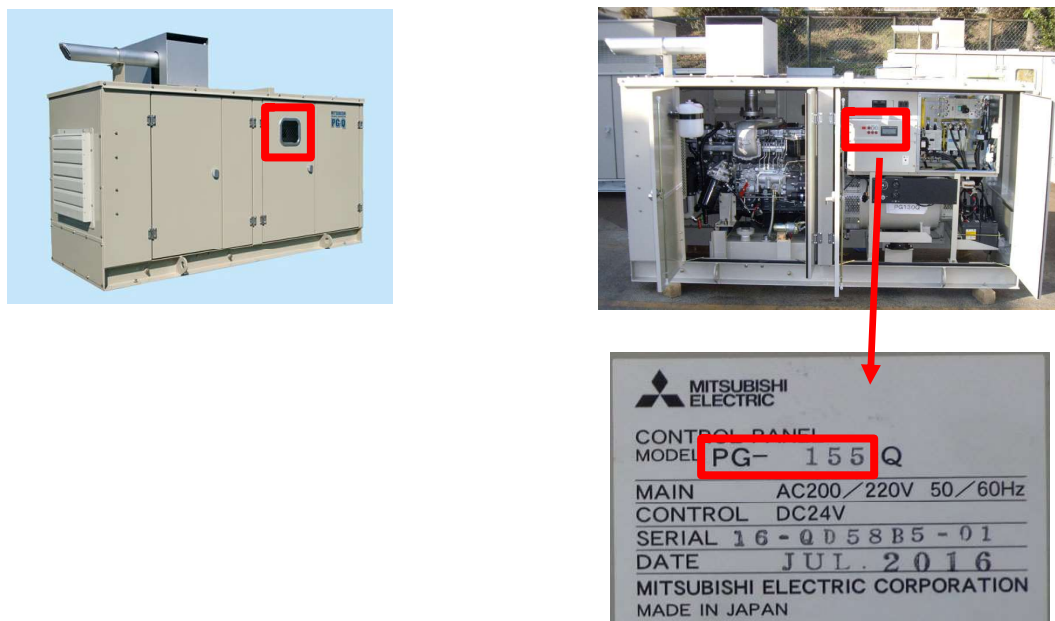
2. 装置内の制御盤に貼付する「制御盤 製造銘板」の「MODEL」欄でのご確認  
(制御盤の位置は機種によって異なりますが、のぞき窓がある外面パネルの位置にあります)

対象機種名は以下の方法でご確認いただけます。
