■管内における事故発生状況(3月速報値)

○高圧ガス保安法(高圧ガス保安法事故措置マニュアル)関連

○石油コンビナート等災害防止法(第23条第1項の異常現象)関連

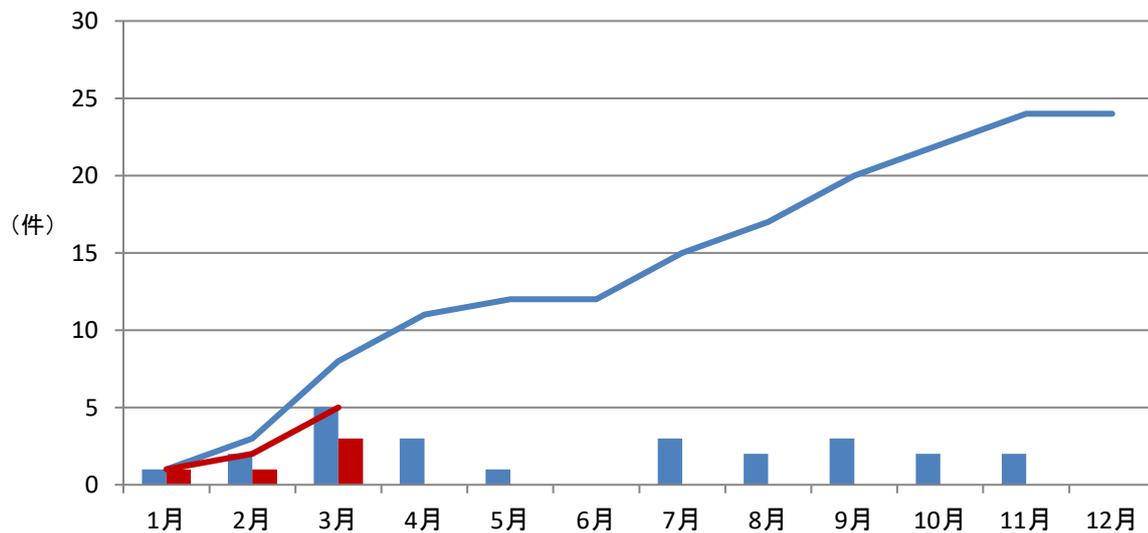
高圧ガス事故発生件数(容器の紛失又は盗難を除く)

■ 令和6年月次件数 ■ 令和7年月次件数
— 令和6年累計件数 — 令和7年累計件数

事故の種別		令和7年3月分				前月件数	前年同月件数	令和7年累計				令和6年累計			
		件数	死傷者数					件数	死	重	軽	件数	死傷者数		
			死	重	軽								件数	死	重
災害	爆発					0	1	0	0	0	0	2	0	1	1
	火災					0	0	0	0	0	0	1	0	0	1
	噴出・漏えい	3				1	4	5	0	0	0	20	0	0	3
	破裂・破損等					0	0	0	0	0	0	1	0	0	0
	その他					0	0	0	0	0	0	0	0	0	0
合計		3	0	0	0	1	5	5	0	0	0	24	0	1	5
容器の喪失又は盗難						0	2	0	0	0	0	4	0	0	0
危険な状態						0	0	0	0	0	0	0	0	0	0
報告総計		3	0	0	0	1	7	5	0	0	0	28	0	1	5
