# 令和4年度の電気事故について

関東東北産業保安監督部  
東北支部 電力安全課

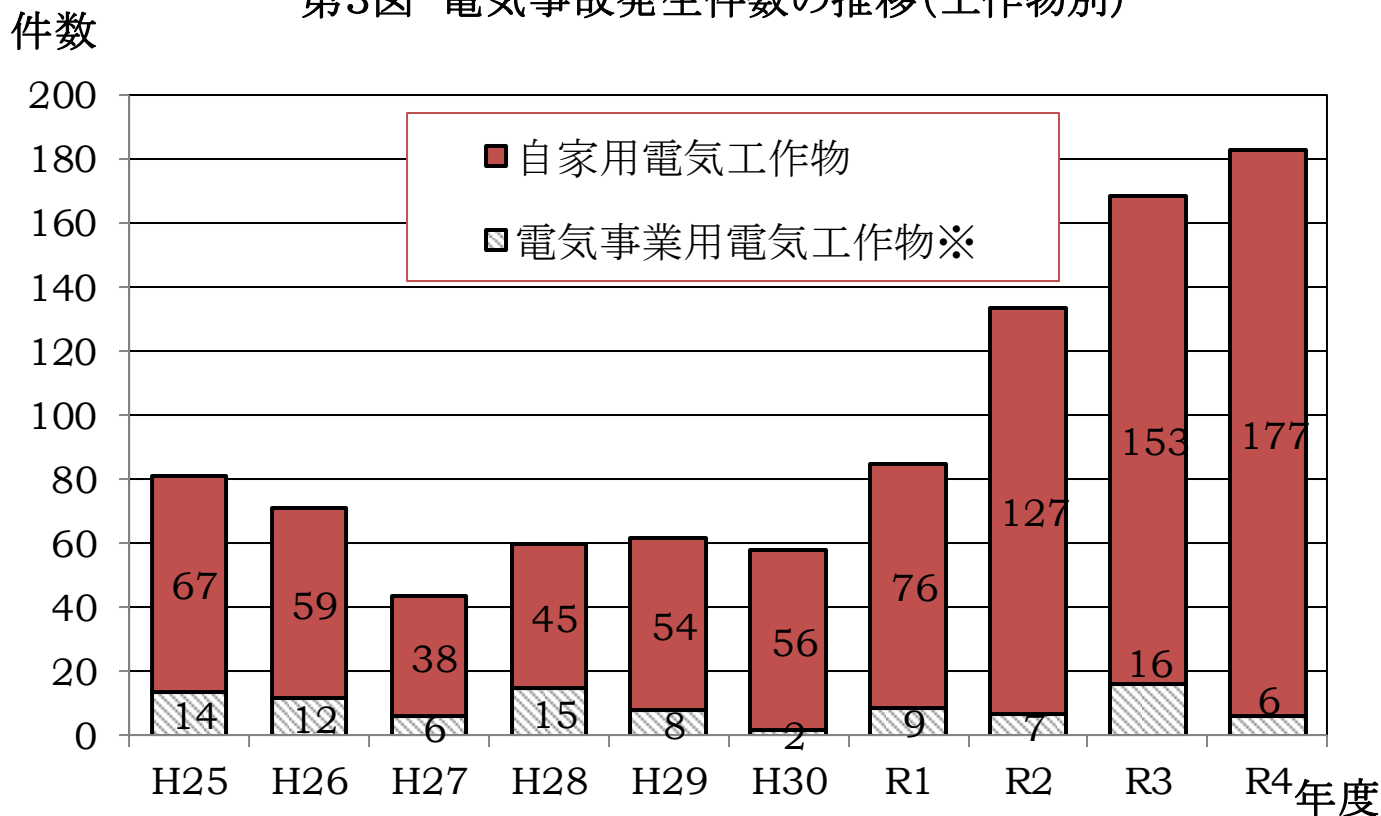
第3図 電気事故発生件数の推移(工作物別)

※電気事業用電気工作物:本資料では、一般送配電事業、送電事業、特定送配電事業及び電気事業法第38条第4項第四号の発電事業の用に供する電気工作物としている。

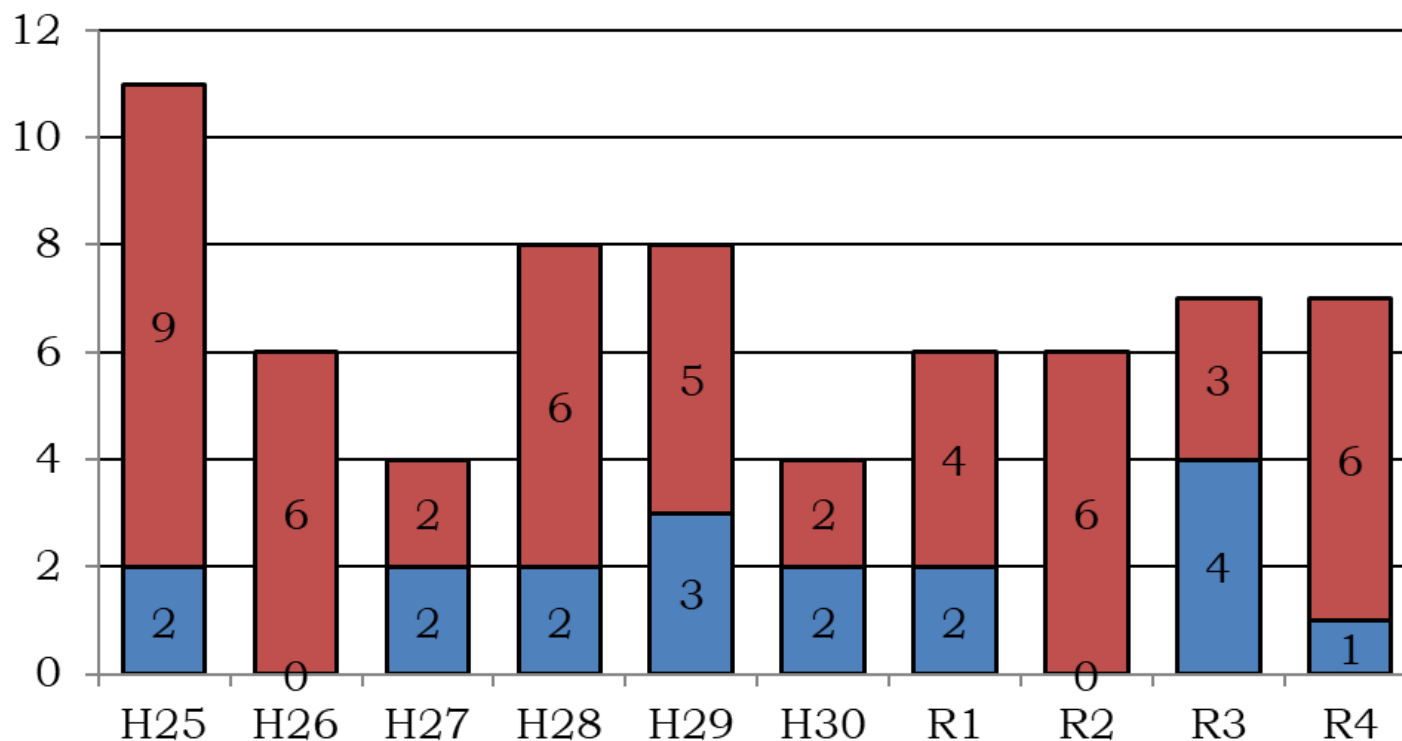
第4図 感電等死傷事故発生件数の推移(被災者別)

■ 作業者: 電気関係の作業に従事している者

■ 公衆: 作業者以外の者

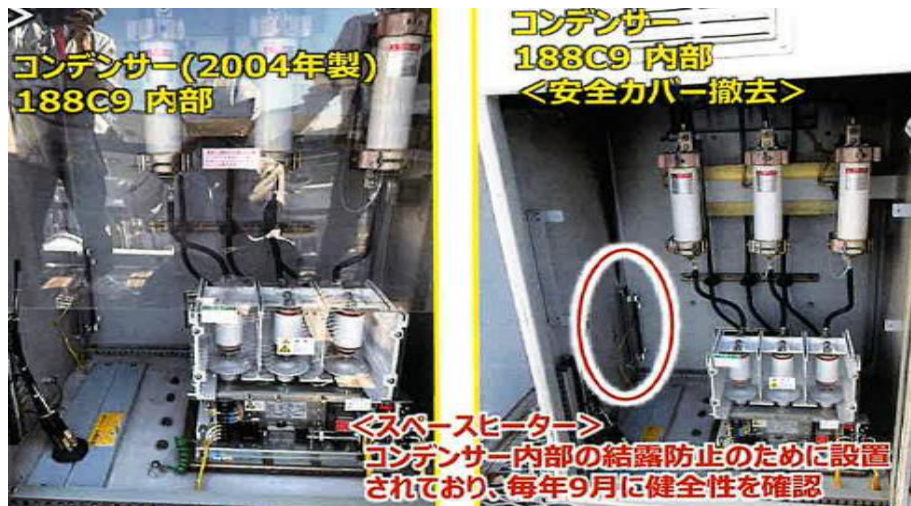
(電気事故事例 感電等死傷事故No.5)

被災者は、作業指揮者と2人作業で進相コンデンサ盤内のスペースヒーター点検を実施中、スペースヒーターは盤内奥に配置されており、手が届かないことから安全カバーを取り外し、スペースヒーターの測定をしようとして金属製架台に両膝をつき、両手にテスター棒を持ち盤内へ体を入れたところ、右腕が高圧ヒューズ端子部に接触したために、感電した。

【充電電圧】 AC 6,600V

- ① 作業手順書に、高圧近接作業の注意事項が明記されていなかった。
- ② 高圧絶縁手袋を着用していなかった。
- ③ 充電部の安全カバーを外して作業を行った。

- ① 作業手順書の再確認と修正及びリスクアセスメント再評価の実施
- ② 高圧・特別高圧電気取扱者教育テキストを使用した再教育
- ③ 安全体感教育の計画及び実施
- ④ 危険個所を洗い出し、今後の作業時に活用

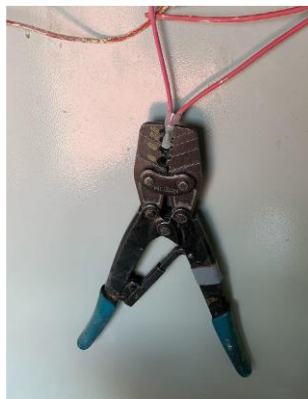
(電気事故事例 感電等死傷事故No.2)

機械装置の定期点検及び部品交換、修理の作業を5日間、4人で行っていたが、作業が終わらなかったため、翌日も継続するため被災者が1人で作業に着手した。

その際、機械装置は停電せず充電中のまま作業し、装置内制御回路の配線を絶縁処理された圧着端子で接続しようと端子を圧着ペンチで圧着した際に絶縁部が損傷し感電した。

【充電電圧】 AC 200V

- ①作業実施にあたり、電気主任技術者への連絡が行われていなかった。
- ②作業手順では、ブレーカーを開放し無充電で作業を実施することになっていたが、停電処置は行われず、保護具等の着用も行われていなかった。
- ③作業者に対する電気の教育訓練が実施されていなかった。

- a 事前に「作業手順書」により作業内容の確認を行う。
- b 作業内容に機械装置の「電気部品交換」及び「電気系統修理作業」がある場合、当該作業が「電気工事を伴う作業」に該当するかどうか、電気主任技術者に確認する。

「電気工事を伴う作業」に該当する場合は、作業員の「電気工事士免状」を確認するとともに、作業に必要な「資格証の写し」と安全衛生教育の受講履歴を確認する。

- a 作業手順書に基づき、機械装置の「電気部品交換」及び「電気系統修理作業」がある場合、電気主任技術者より工事内容への指導及び助言を仰ぐ。
- b 作業員に対し作業手順書の遵守と安全装備の確実な使用を指示する。
- c 作業員に対し「必ず機械装置の主電源を停止し無充電であることを確認後、作業に着手する」よう指示する。
- d 可能な限り作業に立ち合い、作業状況の確認を行う。

#### (4) 保安規程に基づき、保安教育を確実に実施する。

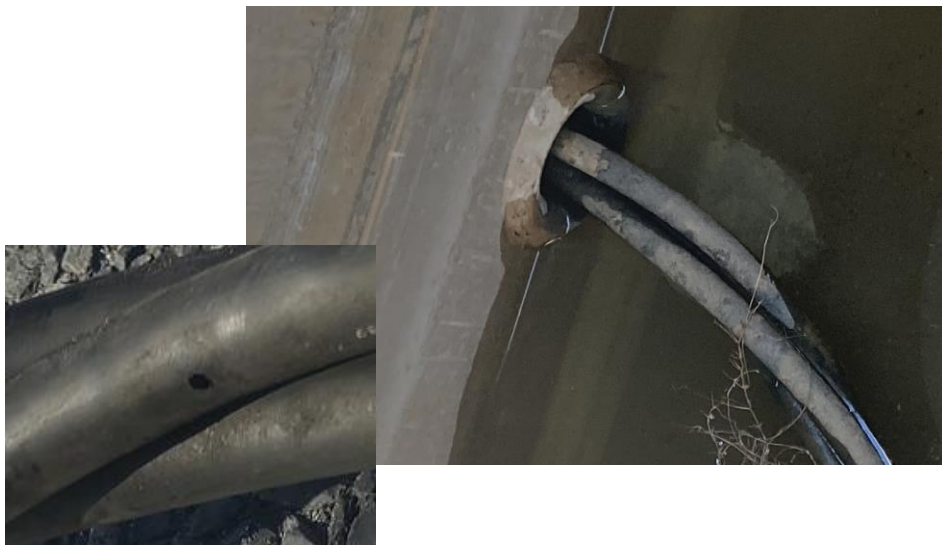
(電気事故事例 自家用電気工作物からの波及事故No.6)

電力会社変電所でDGR動作により全線停電となった。  
事故探査の結果、事故発生箇所が当該事業場と判断され、  
PAS解放の後、当該事業場を除き全線送電された。  
高圧引込みケーブルの絶縁不良と、PAS不動作を確認。

【供給支障】 396kW 109分

- ① 地中埋設の高圧引込ケーブル(CV-Tケーブル(2007年製造))が水に浸かった状態であった事により、水トリ現象により地絡事故に至ったものと推測。
- ② PASが動作しなかった原因は不明ですが、間欠地絡(水トリ現象の場合に発生する地絡は間欠地絡になりやすい)により地絡電流が継続して流れず、検出できなかった可能性がある。

- ① 改修後の引込ケーブルは地中埋設せず、架空電線と金属管によりキュービクルまで取り回しをおこない、水の影響を受けないようにする。
- ② 他の高圧設備についても更新推奨時期を超過した機器の計画的な更新を実施する。

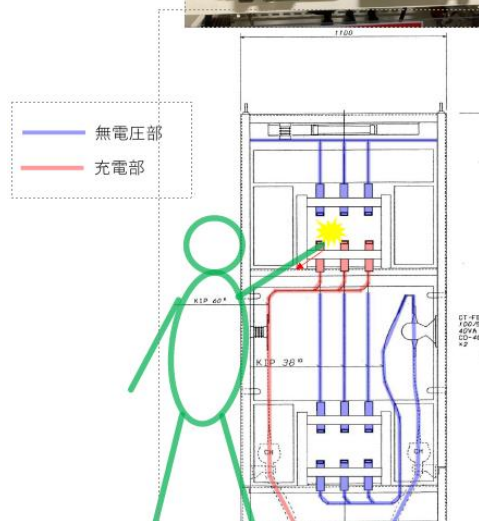
(電気事事故事例 自家用電気工作物からの波及事故No.7)

充電部である予備線饋電盤・母線連絡盤を計器校正試験のために、作業責任者が扉の施錠を解除し扉を1/3程度開けた状態で扉面に移動した。その隙に、盤が空いていることから被災者は点検箇所と勘違いし、VCB固定枠の本線側母線接続箇所に行って清掃用ウエス(ウエスはアルコールで濡れた状態)で接触、感電したことによりVCB固定枠筐体へ地絡し、R相—S相間で瞬時短絡させ一部溶損させた。

地絡を検出し開放中のUGSの主回路に定格過負荷遮断電流以上の短絡電流が相間へ流れ、遮断不能を招きUGS内部短絡が発生しUGSが破損したため波及事故に至った。

【供給支障】 523kW 99分

- ① 作業箇所がどこであるかが徹底されていなかった。
- ② 安全管理の体制が不十分だった。
- ③ 作業前の検電等の安全確認が行われていなかった。

- ① 盤の施錠管理は、電気主任技術者のみとする。
- ② 作業責任者は、全体作業管理・監視のみとし点検・作業は実施しない。
- ③ 充電が混在している盤には、安全監視員を配置させる。
- ④ 充電している盤の表面に注意喚起用安全回転灯を貼り付ける。
- ⑤ 点検に従事する全ての作業員には、点検する高・低圧回路に触れる前に高低圧検電器を用いて検電を実施させる。
- ⑥ 点検に従事する全ての作業員(全員)には、活線近接警報器を着用させる。
- ⑦ 上記再発防止対策を含め、速やかに安全教育を実施
